INFORME CIAIM-21/2014

Hundimiento de la embarcación de pesca O MAR a una milla al Noroeste de la entrada al puerto de Luanco (Asturias), el 27 de junio de 2013

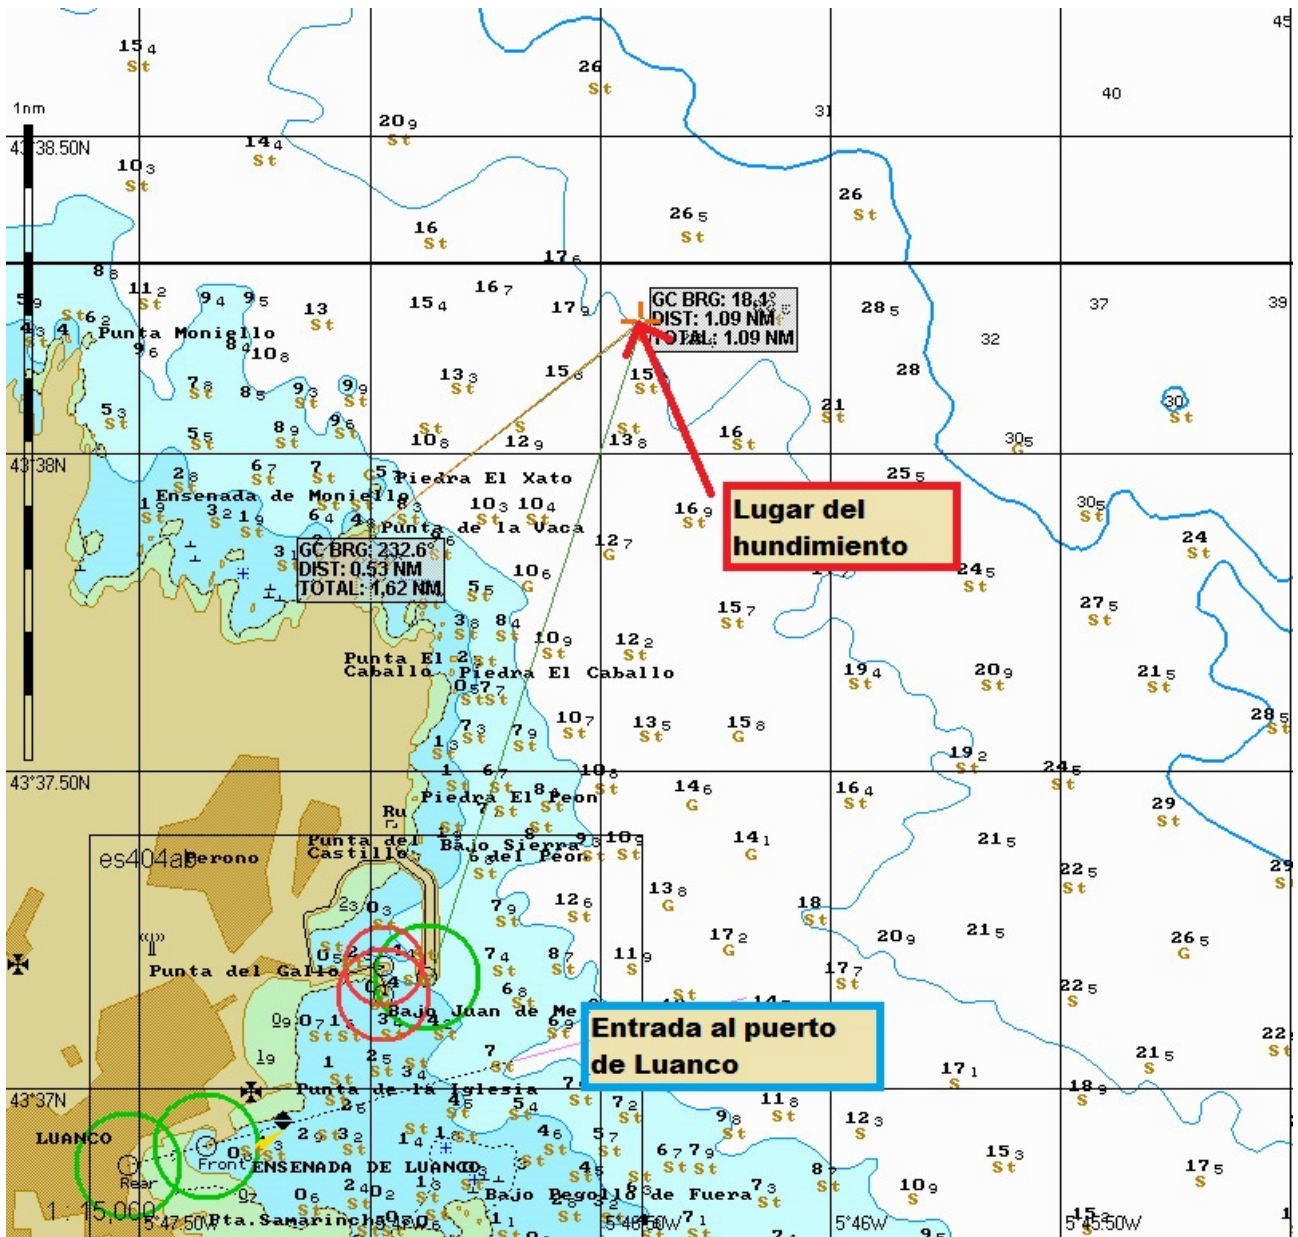
Figura 3. Lugar del hundimiento

En el periodo de tiempo que la embarcación estuvo hundida se golpeó contra el fondo por efecto del oleaje. Se desgarró parte del costado de babor a la altura de la aleta y se produjeron daños en el codaste y en la línea de ejes. Los graves desperfectos que presentaba la embarcación hicieron inviable su reparación.
