INFORME CIAIM-13/2015

Abordaje entre los buques CELSIUS MUMBAI y WISBY ARGAN en la bahía de Algeciras, el 11 de octubre de 2014

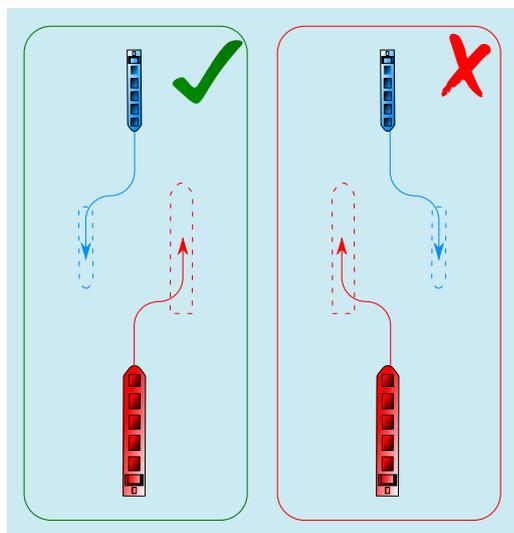
Figura 7. Situación de vuelta encontrada

El B/Q WISBY ARGAN no realizó una maniobra clara que pudiera ser percibida sin dudas por el B/Q CELSIUS MUMBAI, sino que se realizaron una sucesión de cambios de rumbo, a babor y a estribor, propiciados por las conversaciones mantenidas entre ambos barcos por VHF.

Regla 14 Situación de vuelta encontrada (es la situación en la que se encontraban prácticamente ambos buques)
