INFORME CIAIM-21/2016

Incendio del pesquero NUEVO ROCIO a 8 millas al oeste de cabo Roche (Cádiz), el 22 de febrero de 2016

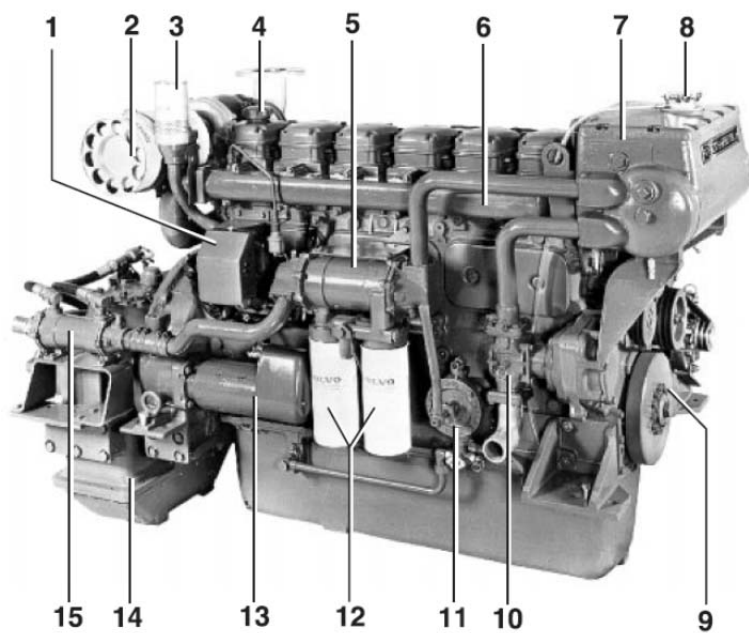
Fig. 1. TMD102A from starboard.

Según los certificados, el pesquero estaba equipado con un motor VOLVO PENTA modelo TMD102A tarado a 95 CV. De acuerdo con el manual de usuario elaborado por el fabricante, se trata de un motor diésel turboalimentado de inyección directa, de cuatro tiempos y seis cilindros en línea, refrigerado por agua.
