## INFORME CIAIM-22/2017

# Embarrancada y hundimiento del remolcador ARICO en las proximidades de Punta Melenara (Gran Canaria), el 30 de julio de 2015

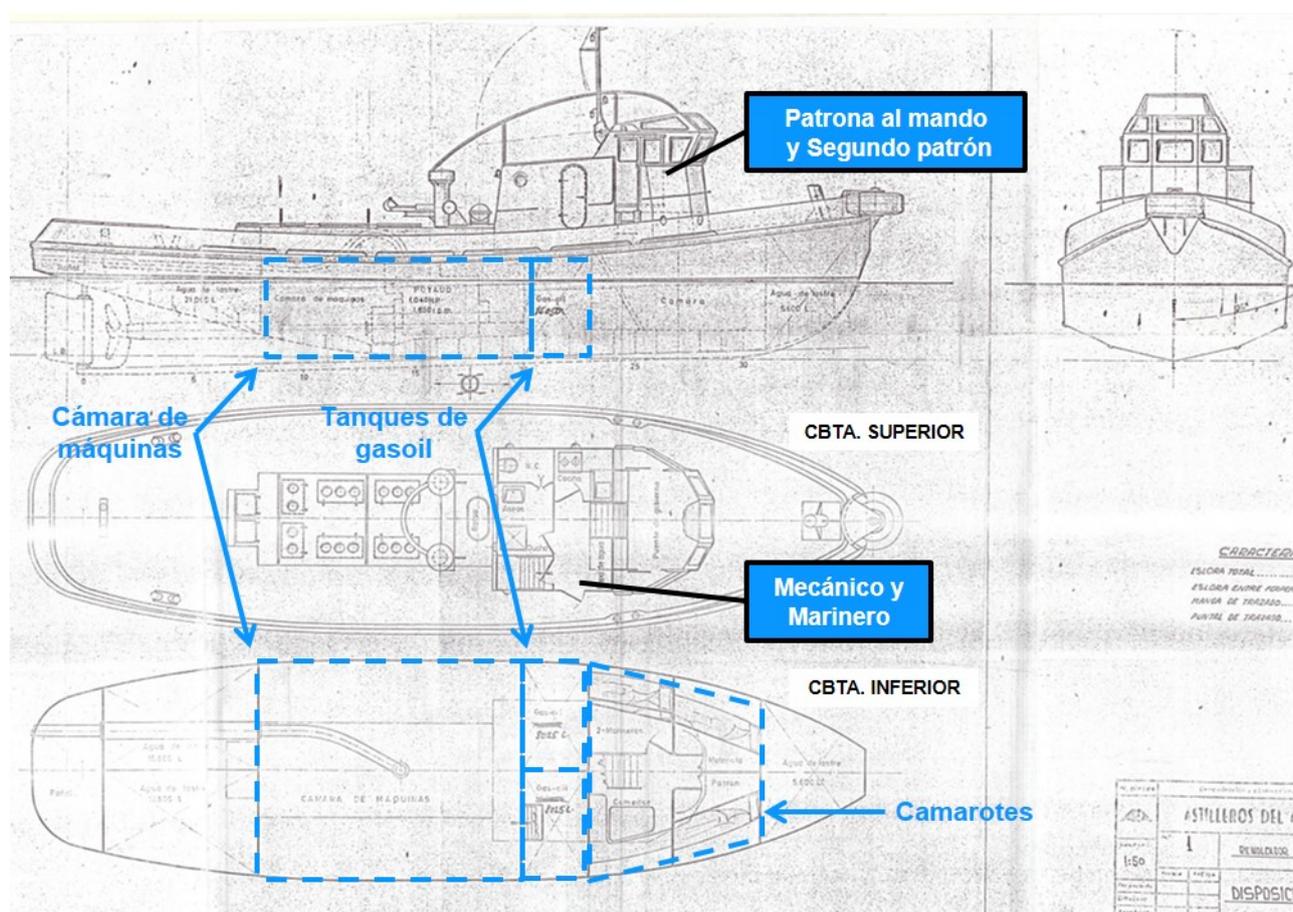
Figura 3. Plano de disposición general del remolcador

El segundo patrón del remolcador se hizo cargo de la guardia de navegación hasta llegar a la bahía de Melenara, en donde fue relevado por la patrona al mando, permaneciendo en el puente de gobierno. Mientras, el marinero y el mecánico se encontraban descansando en el entrepuente (ver Figura 3).
