INFORME CIAIM-28/2017

Embarre del arte y fallo estructural del pesquero LA FERROSA a 9 millas al sureste de Barcelona el día 5 de mayo de 2016

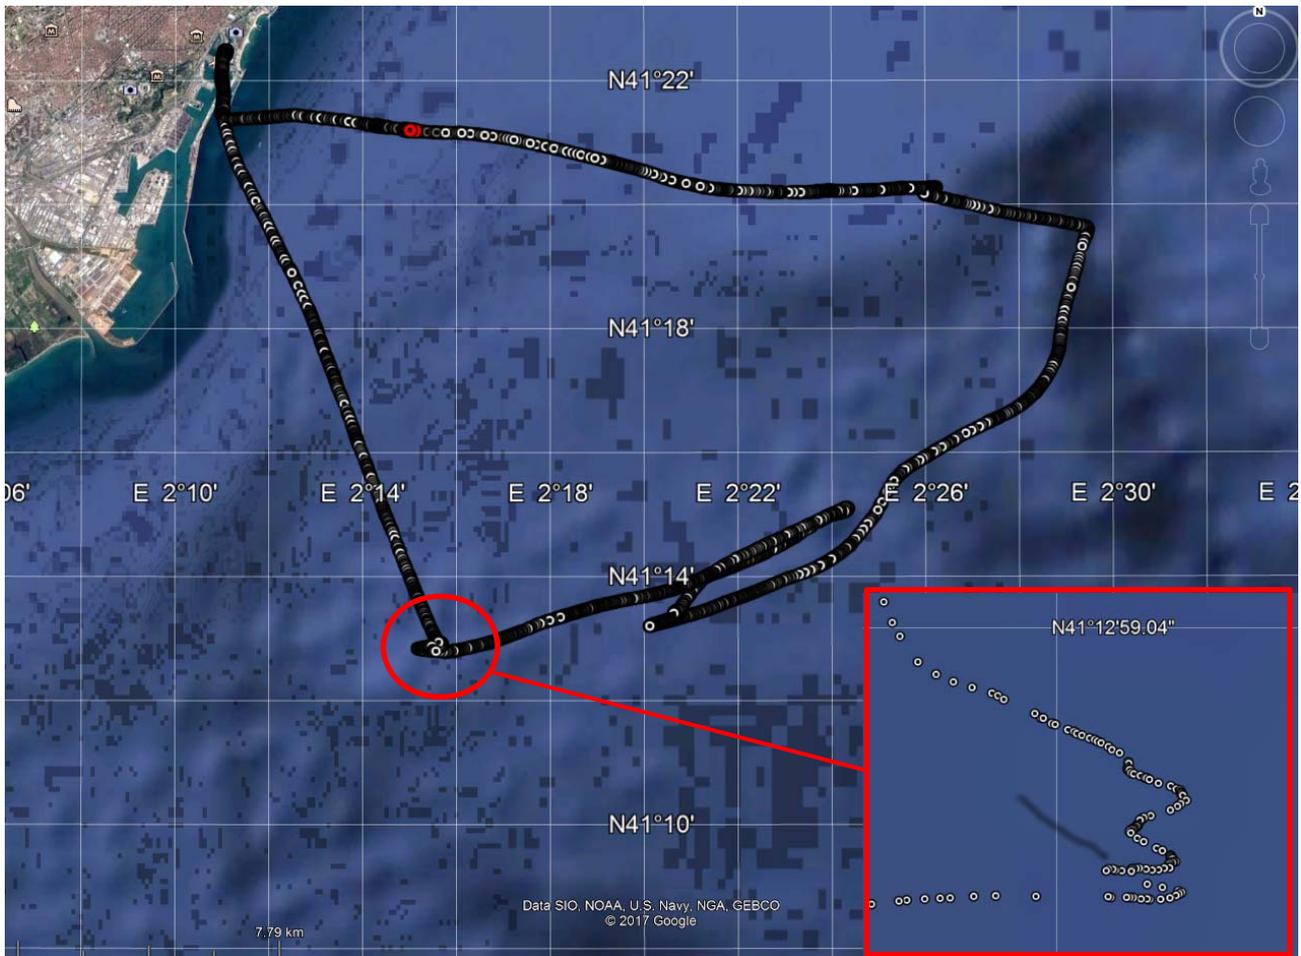
Figura 6. Trazas del AIS¹ del pesquero y maniobras de zig-zag para zafar el arte del fondo

Para intentar zafarlo comenzaron a virar el arte. Tras cobrar el cable comenzaron a virar las malletas con la maquinilla de popa. Asimismo se ayudaron de la máquina propulsora del buque para aumentar el tiro sobre el arte y realizaron maniobras en zig-zag, según se muestra en la figura 6.
