## INFORME CIAIM-28/2014

Colisión con una granja marina y hundimiento del pesquero  
CISCAR a 0,9 millas al Suroeste del Puerto del Candado (Málaga),  
el 19 de marzo de 2014

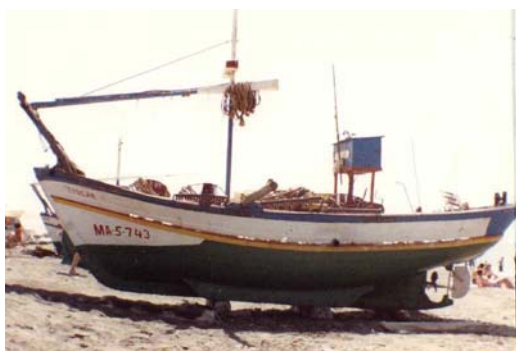
Figura 1. Embarcación de pesca CISCAR (Foto del censo de flota operativa)

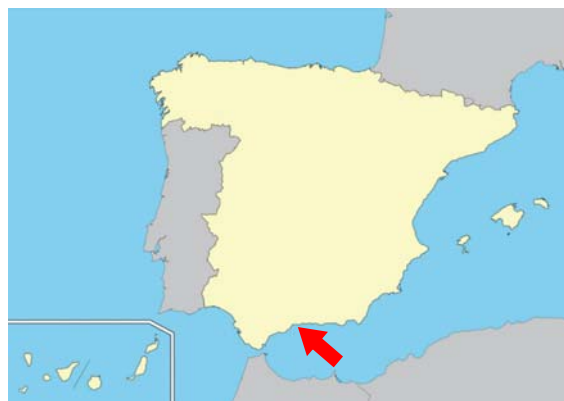
Figura 2. Zona del accidente

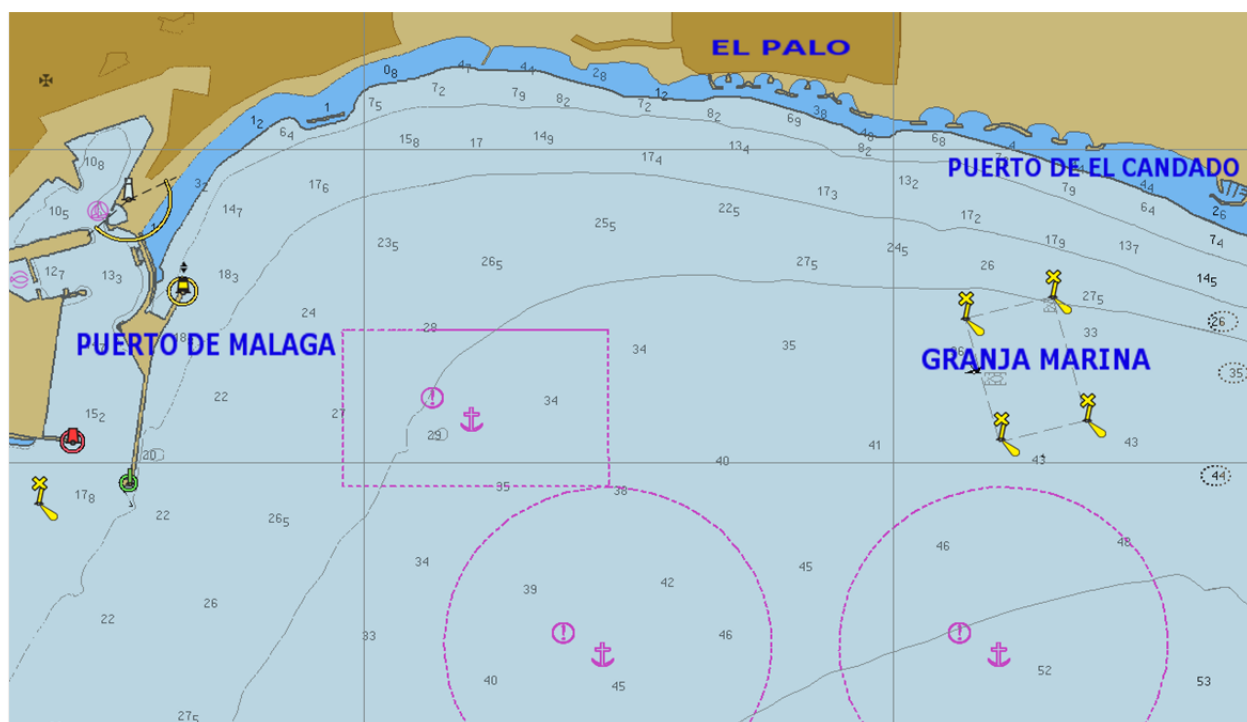
La granja marina está ubicada en la bahía de Málaga al este del puerto de Málaga y al suroeste del puerto de El Candaado. En las inmediaciones se encuentran las zonas de fondeo del puerto de Málaga. Véase la figura 3.

Figura 3. Ubicación de la granja marina en la bahía de Málaga

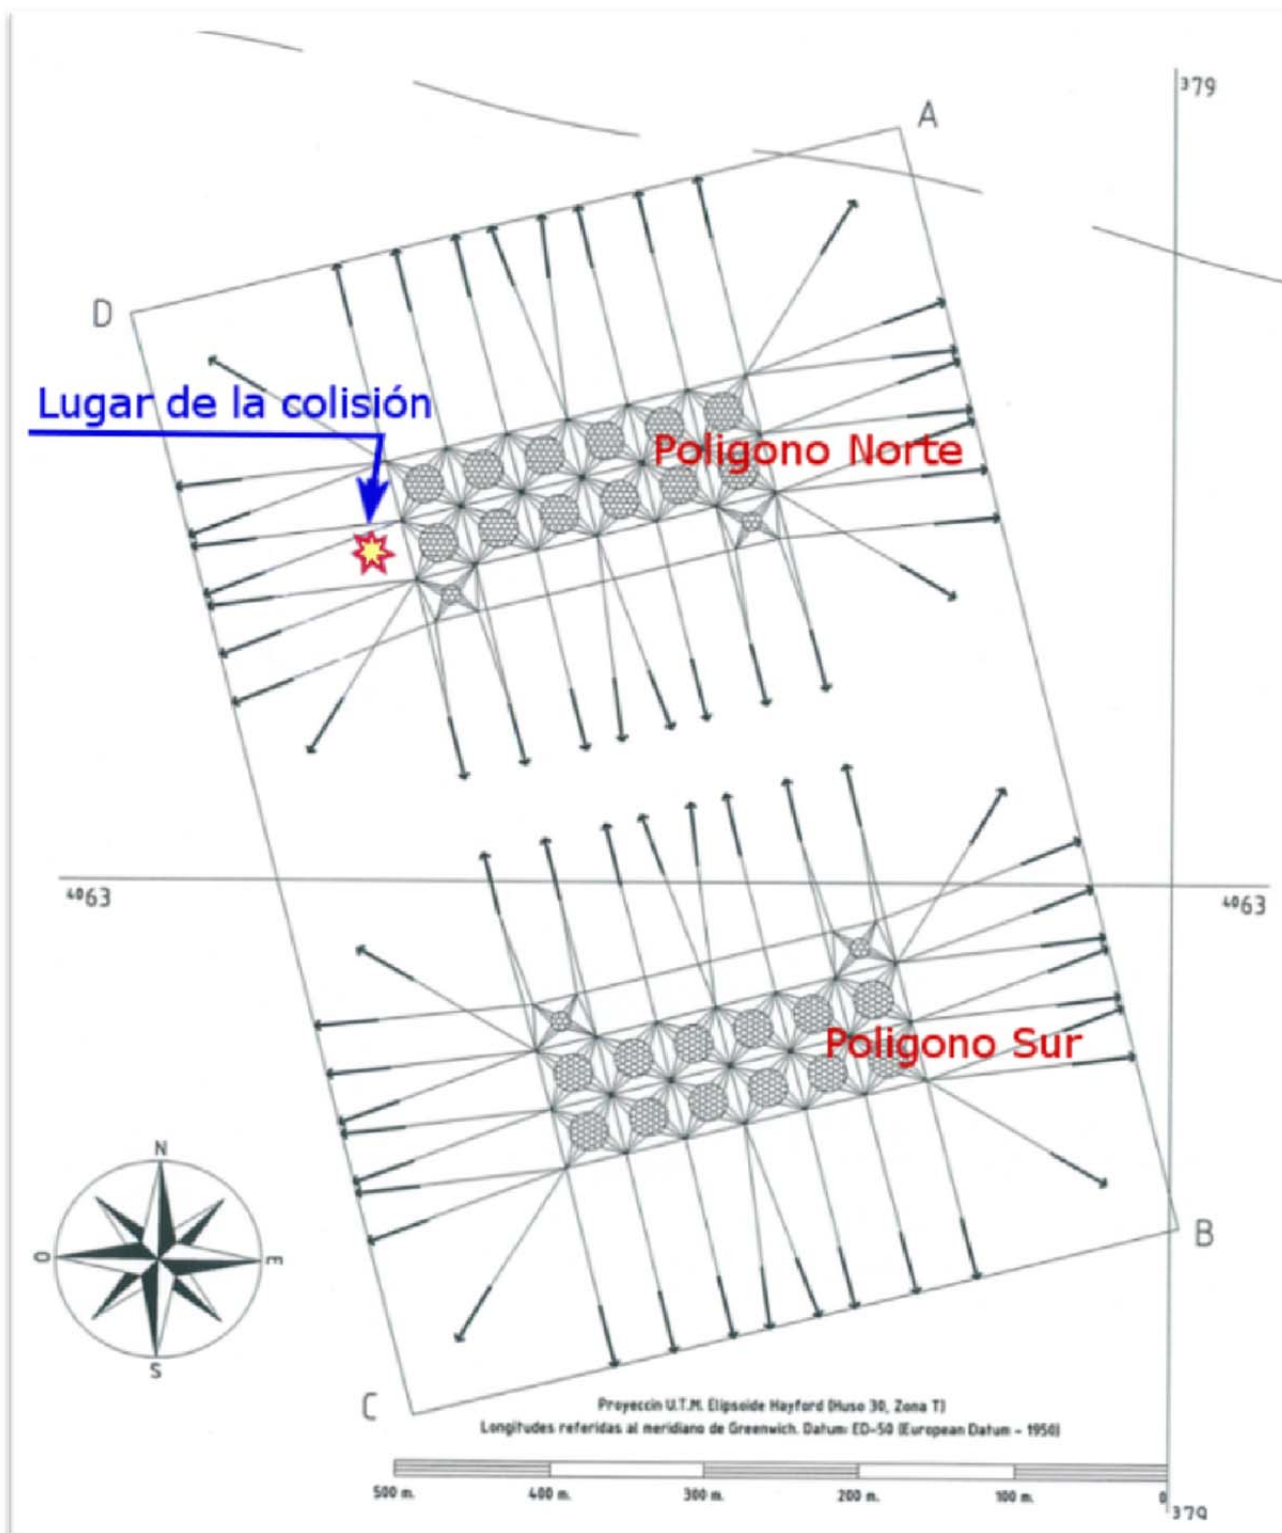
En la autorización se otorgaba la ocupación de 52.500 m<sup>2</sup> de lámina de agua y 385.500 m<sup>2</sup> del fondo para el engorde de lubinas y doradas en jaulas flotantes. La granja marina consta de dos polígonos (Polígono Norte y Polígono Sur) con un total de 24 jaulas flotantes de 25 m de diámetro y su correspondiente tren de fondeo. Véase la figura 4.

Figura 4. Esquema de la ubicación de las jaulas en la concesión
