INFORME TÉCNICO A-10/2010

Investigación del hundimiento del B/P MONTE GALIÑEIRO
a 235 millas al Este de Terranova, Canadá, el 22 de febrero de 2009

COMISIÓN PERMANENTE DE
INVESTIGACIÓN DE ACCIDENTES
E INCIDENTES MARÍTIMOS

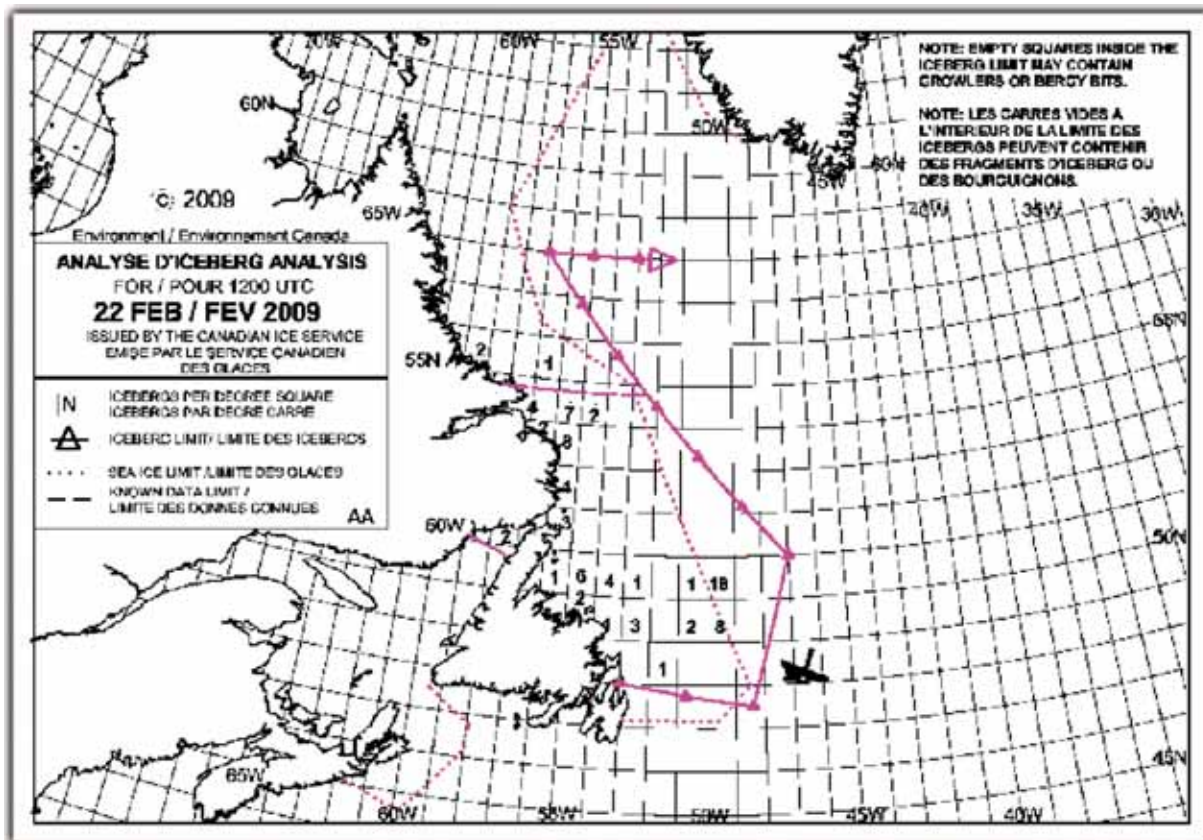
Figura 14. Carta de análisis de hielos en la fecha en que sucedió el accidente

El buque se encontraba en caladeros NAFO, y cerca de la zona de hielos de Canadá. Se solicitó informe a las autoridades canadienses acerca de la situación de la zona de hielos para la fecha en que se produjo el accidente. La carta que se muestra en la figura 14 describe la zona en la fecha del accidente, y en la misma se ha situado al buque. Se encontraba alejado 60 millas del límite de la zona de peligro por hielos.

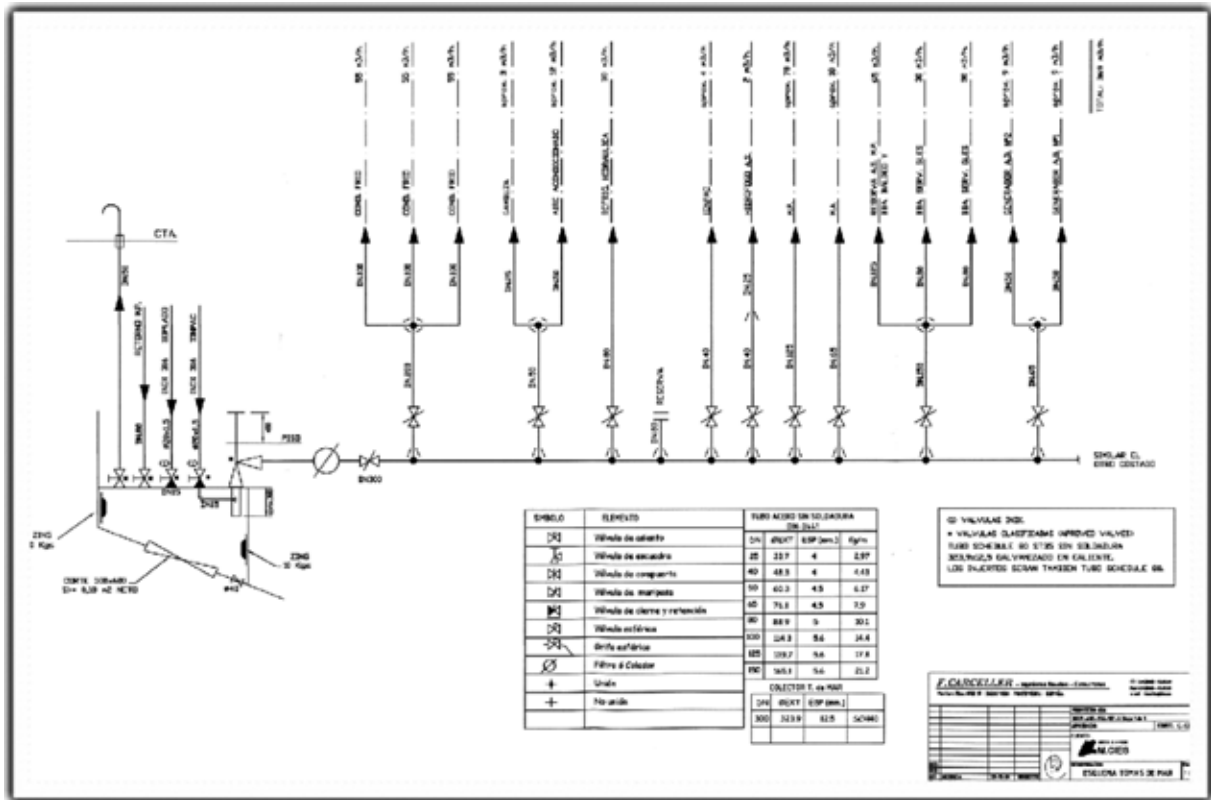
Figura 15. Esquema de tomas de mar

El elemento de mayor sección del sistema de tuberías del buque, como se ve en la figura 15, es el colector principal de tomas de agua de mar, cuya tubería tiene 300 mm de diámetro, o 0,071 m² de sección. El siguiente en tamaño es el colector principal de refrigeración de las máquinas frigoríficas, tiene 200 mm (sección de 0,031 m²). El resto de tramos del circuito tiene diámetros menores.

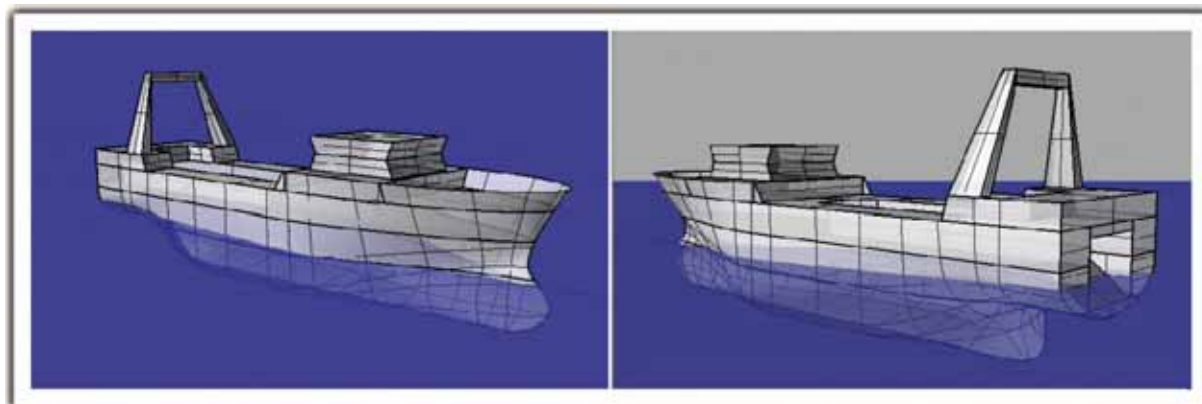
Figura 26. Vista en perspectiva del buque antes de la inundación (hora estimada 14:21)

Por otra parte, según los planos del buque, la cubierta principal, o de francobordo, está a 4,100 m respecto a la línea base. En la parte de popa, en la situación de carga calculada, se tendría un calado de 4,536 m, lo que significa que la cubierta principal por la parte de popa estaba por debajo de la línea de flotación. En la parte de proa la cubierta principal prácticamente coincidiría con la flotación.

El hecho de que la cubierta principal quede por debajo de la flotación supone que una inundación puede progresar por encima de ella.

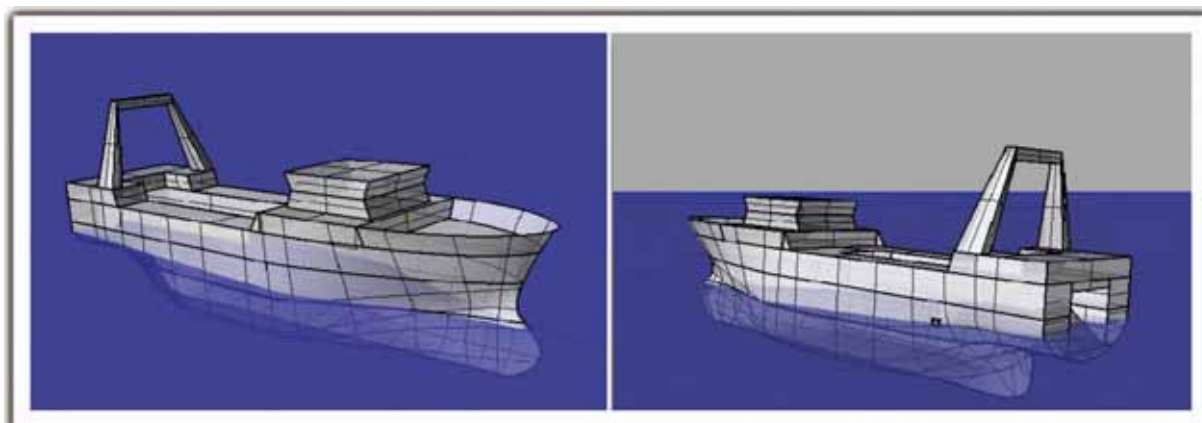
Figura 27. Representación en CAD, inundación de sala de máquinas, escaleras de estribor y taller

Datos	Magnitud
Calado en perpendicular de proa	3,766 m
Calado en perpendicular de popa	5,601 m
Calado medio	4,683 m
Asiento (+ a popa)	1,834 m
Escora a estribor	1,5°

El buque quedaría ligeramente escorado a estribor. En la figura 27 se advierte la situación estimada en que quedaría el buque.

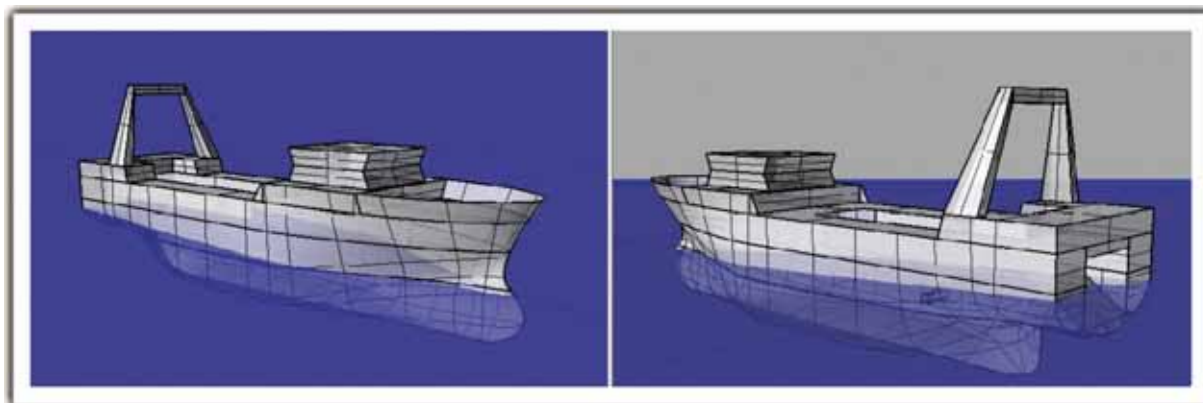
Figura 28. Representación en CAD, inundados sala de máquinas, escaleras de estribor, taller, local del servo y local del Grupo de Puerto

En esta situación la tolva de desperdicios quedaría totalmente inundada. Se aprecia en la figura 28, vista de popa, que la boca de acceso a la misma desde el parque de pesca queda por debajo de la flotación. En la figura 29 se representa la posición de la tolva respecto de la flotación del buque. Esta posición permitiría la entrada continua de agua en el recinto del parque de pesca si ninguna de las dos puertas de la tolva estuviese correctamente cerrada.

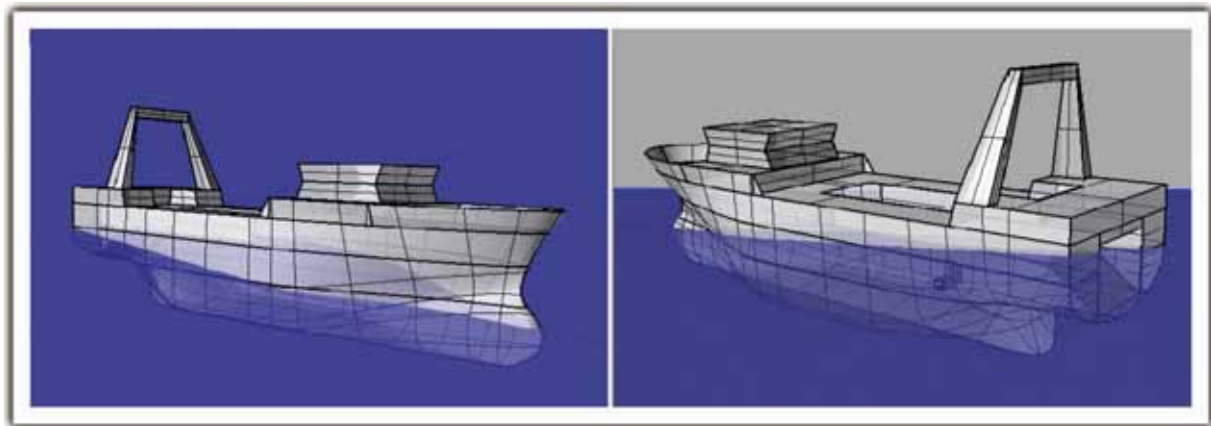
**Figura 30.** Representación en CAD, inundados espacios de máquinas y parque de pesca

Datos	Magnitud
Calado en perpendicular de proa	3,010 m
Calado en perpendicular de popa	7,172 m
Calado medio	5,091 m
Asiento (+ a popa)	4,161 m
Inclinación de cubierta	9,7°
Escora a babor	7,3°

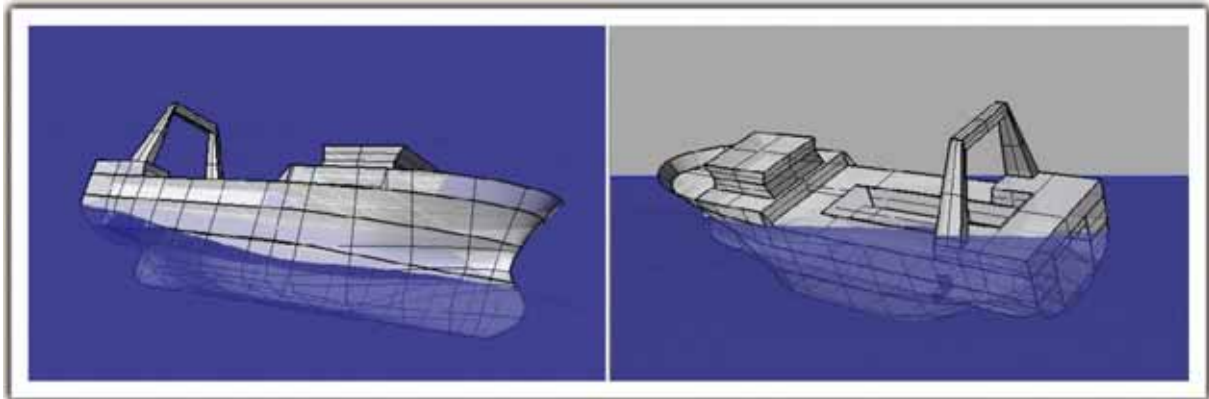
Figura 31. Representación en CAD, inundados espacios de máquinas, parque de pesca y entrepuente de carga (hora estimada 14:42)

Como se puede apreciar en la figura 31, una vez llegada a esta situación, el agua inundaría la cubierta superior por la rampa de pesca, acumulándose el agua en el costado de babor.

El buque con esa condición de trimado y escora ya es incapaz de adrizarse y está perdido. Continuará entrando agua hasta que iguale el desplazamiento del buque, momento en el que el buque se hundirá definitivamente.

Para que se diera este caso, debió entrar agua dentro de la bodega de carga a través del zapón o escotilla de carga que comunica el entrepuente-

te y la bodega. Este zapón se encontraría presentado o abierto, por encontrarse todavía sin completar de carga la bodega.

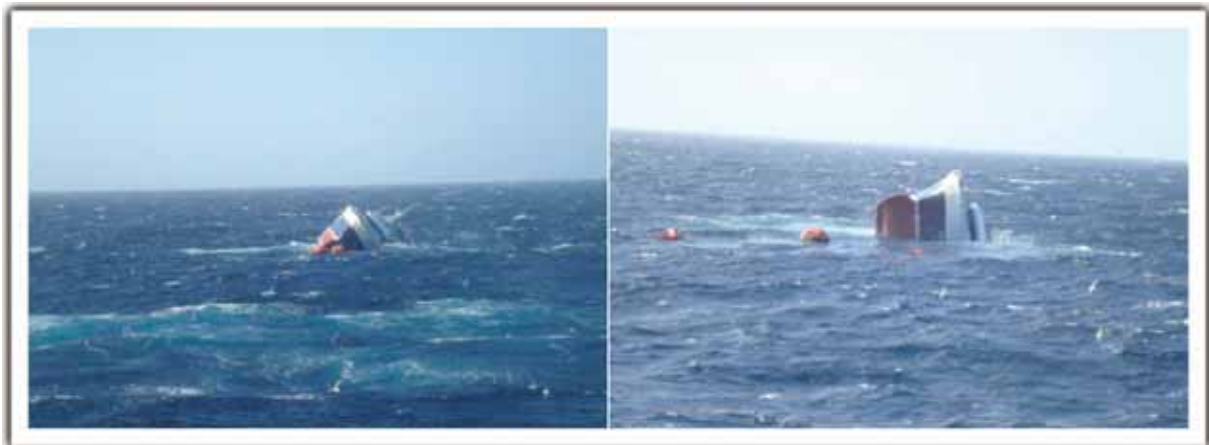
Figura 32. Últimos estadios del hundimiento del B/P MONTE GALIÑEIRO

Tal y como se puede confirmar en las fotografías tomadas desde el guardacostas canadiense, debido a la acumulación de agua en el costado de ba-

bor, el hundimiento hubiera progresado escorando sobre este costado y posteriormente produciéndose una pérdida de estabilidad longitudinal al aumentar el trimado; hundiéndose por popa dado el mayor peso específico de la arquitectura de la construcción y densidad de equipos de la parte de popa, tal y como se aprecia en la figura 32.

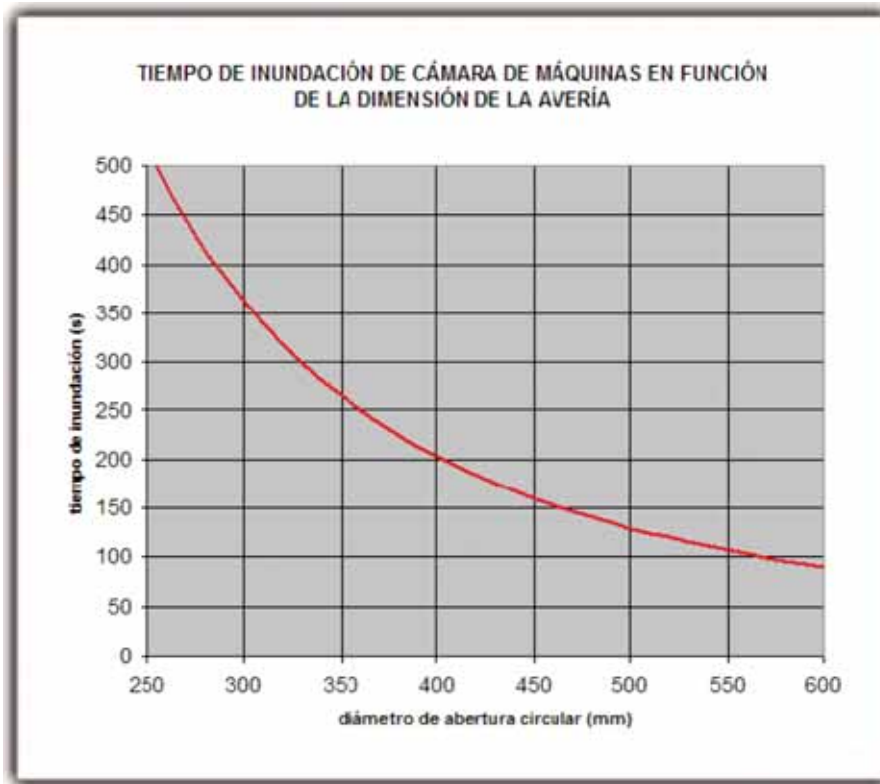
Figura 33. Relación entre el diámetro de avería circular y el tiempo de inundación

Suponiendo una avería consistente en una abertura circular en el casco, se obtiene la relación entre el tiempo de inundación y el diámetro de la avería circular que permite la inundación de la cámara de máquinas en el tiempo requerido. Los valores de tiempo de inundación obtenidos variando el área de avería se presentan en la tabla 12 y la figura 33.
