INFORME TÉCNICO A-11/2010

Investigación del abordaje de la embarcación de recreo MAR DE AGUIÑO a las embarcaciones de pesca CIMA y VAI BEN frente a la isla de Sálvora el 17 de agosto de 2010

COMISIÓN PERMANENTE DE INVESTIGACIÓN DE ACCIDENTES E INCIDENTES MARÍTIMOS

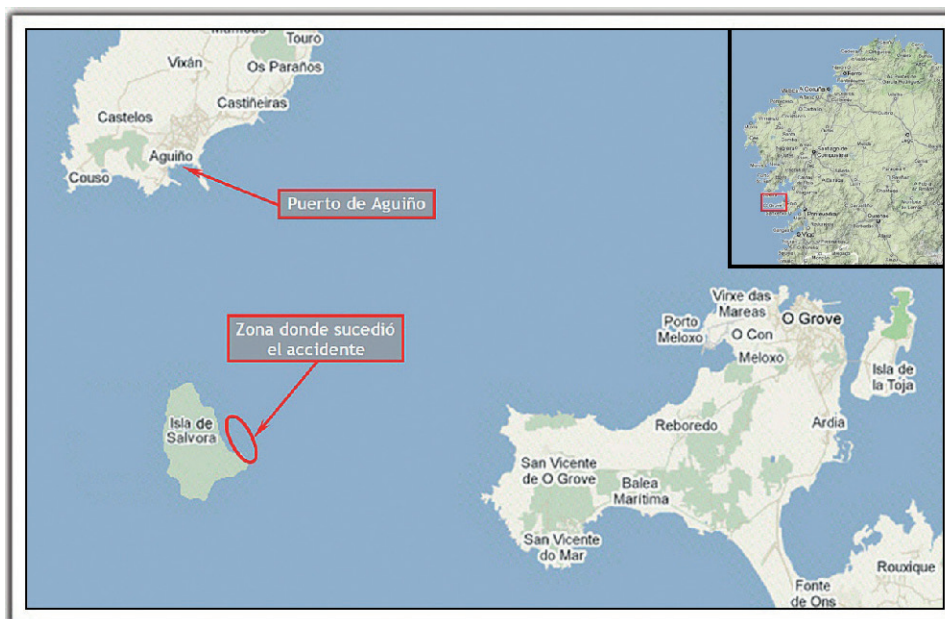
Alrededor de las 12:45 horas, hora local, la embarcación de recreo MAR DE AGUIÑO, que navegaba a unos 20 nudos según declaraciones de su patrón, abordó consecutivamente a las embarcaciones de pesca CIMA y VAI BEN, que se encontraban fondeadas, alineadas en el rumbo que llevaba la embarcación MAR DE AGUIÑO, separadas unos 10 m entre ellas y apopadas al puerto de Aguiño.

Figura 4. Zona donde sucedió el accidente

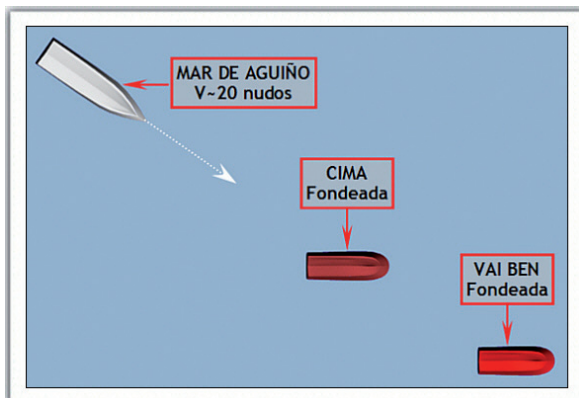
Figura 5. Posición relativa de las tres embarcaciones instantes antes del abordaje

- b) En primer lugar la amura de estribor y la roda de la embarcación de recreo MAR DE AGUIÑO golpearon la aleta de babor y el pórtico de la embarcación de pesca CIMA. Ambas zonas resultaron dañadas.
