INFORME TÉCNICO A-03/2010

Investigación de la colisión entre el B/P LLUNA y el B/P PRINÇES,
a 3,4 millas al Este de Peñíscola, el 6 de noviembre de 2008

COMISIÓN PERMANENTE DE
INVESTIGACIÓN DE ACCIDENTES
E INCIDENTES MARÍTIMOS

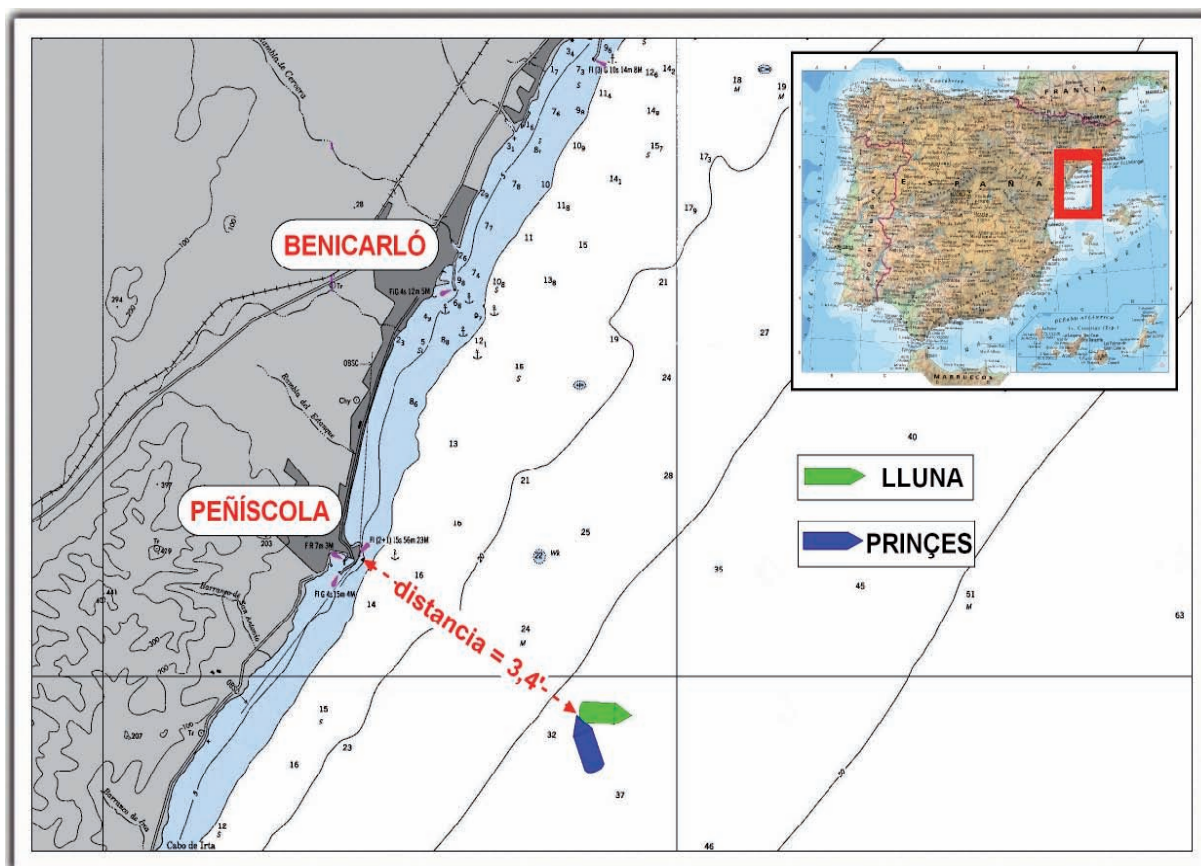
Figura I. Situación estimada del abordaje

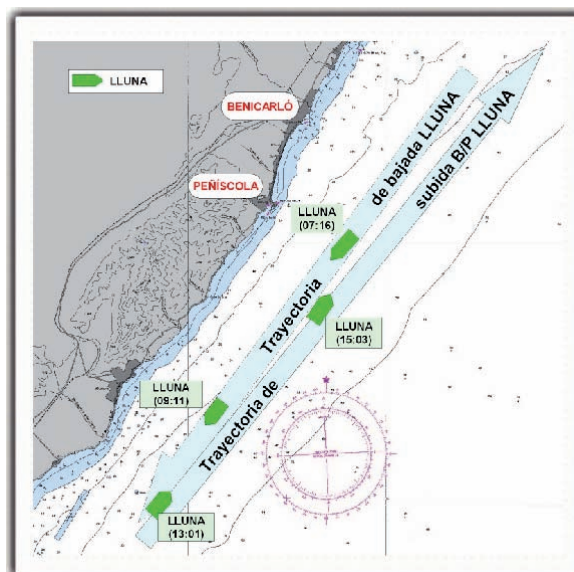
Según datos obtenidos de la caja azul, el B/P LLUNA arrastraba más cerca de costa manteniéndose apartado de ésta las tres millas a que está obligado por Ley, tanto en el trayecto de subida (hacia el NE) como en el de bajada (hacia el SW). Debido a la cercanía de la costa y de su puerto base, Peñíscola, podía efectuar más lances del aparejo y apurar más el tiempo para llegar en hora a puerto.

Figura 6. Trayectorias seguidas por el B/P LLUNA el día del accidente.

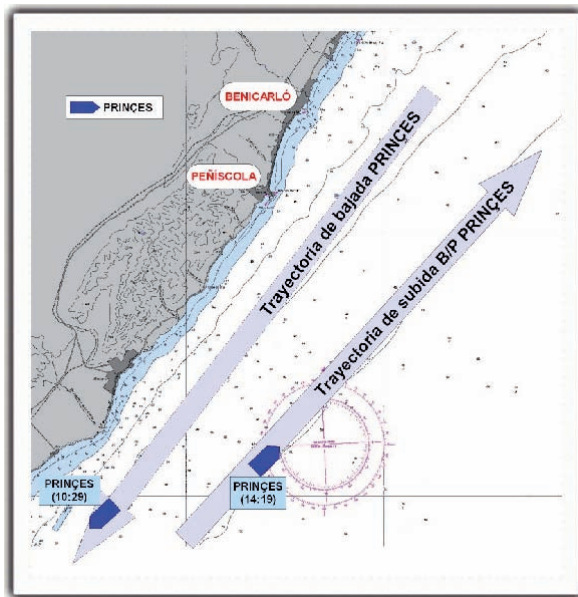
la costa, cuando ya se encontraba de subida. Debido a la mayor distancia recorrida y a la limitación de hora de entrada en su puerto base, Benicarló (más al norte que Peñíscola), el último tramo de la travesía se efectuó a velocidad de navegación, unos 10,5 nudos, y atravesando la zona en la que se encontraba faenando el B/P LLUNA.

Figura 7. Trayectorias seguidas por el B/P PRINÇES el día del accidente

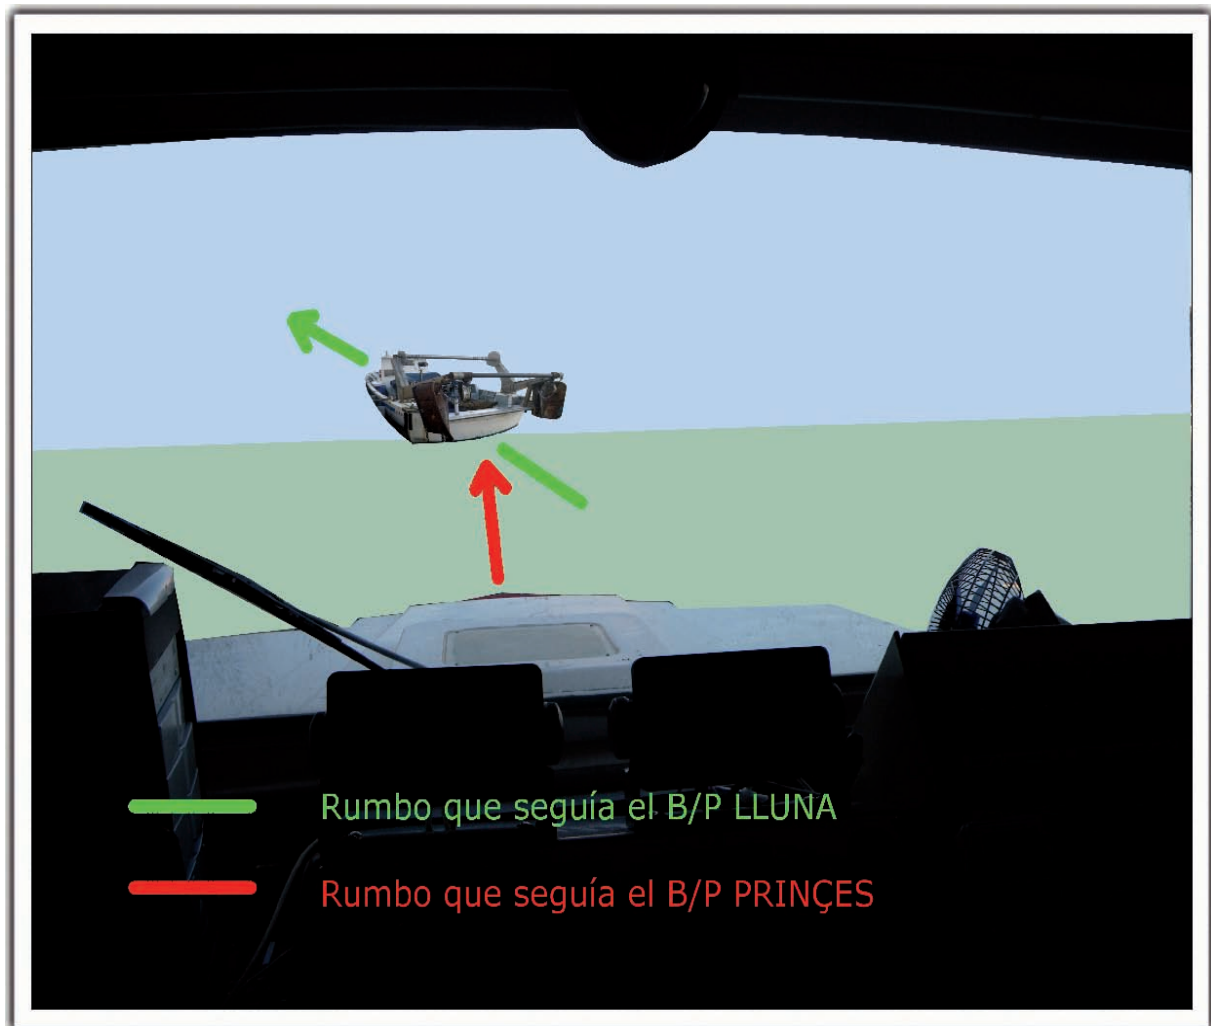
Preguntado por el aspecto de la otra embarcación, el patrón no pudo determinar si lo que vio era el costado de babor del B/P LLUNA (situación

Figura 8. Montaje fotográfico de las posiciones y aspecto de ambos barcos según declaraciones del patrón del B/P PRINÇES, visto desde el puente de este último.

de cruce) o su popa (situación de alcance). El patrón concluyó que la situación se podía considerar de límite entre las dos, con el B/P LLUNA pasando de estribor a babor y a media milla de distancia.
