INFORME TÉCNICO A-10/2011

Investigación del hundimiento del B/P FICHA SEGUNDO,
23 millas al norte del puerto de Burela (Lugo), el 15 de febrero de 2010

COMISIÓN PERMANENTE DE
INVESTIGACIÓN DE ACCIDENTES
E INCIDENTES MARÍTIMOS

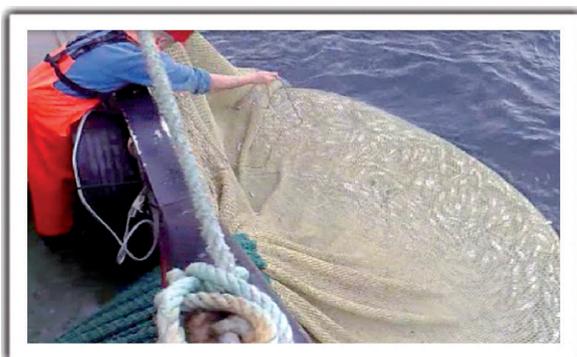
Figura 8. Saco firme al costado, en un buque similar al FICHA SEGUNDO

En la Figura 8 se muestra una situación parecida de otro barco, en el que el saco está ya hecho firme al costado de estribor.

La zona de salabardeo se comunicaba directamente con el mar a través de una porta de desagüe, para evacuar el agua embarcada con el salabardo y por los rociones del mar al chocar contra el costado. En la Figura 3 se muestra la zona de salabardeo, la puerta estanca y la porta de trancañil del buque gemelo MARPAR SEGUNDO.

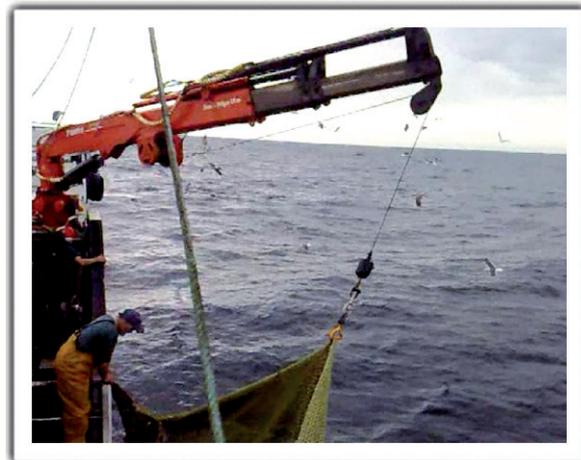
Figura 9. Apertura de copo con grúa

Una vez firme el copo al costado de estribor del barco, abrieron el saco descosiendo la abertura lateral, cerrada mediante una serie de nudos de zafado rápido, manteniendo esta abertura con la pluma de la grúa, como se indica en la Figura 9.

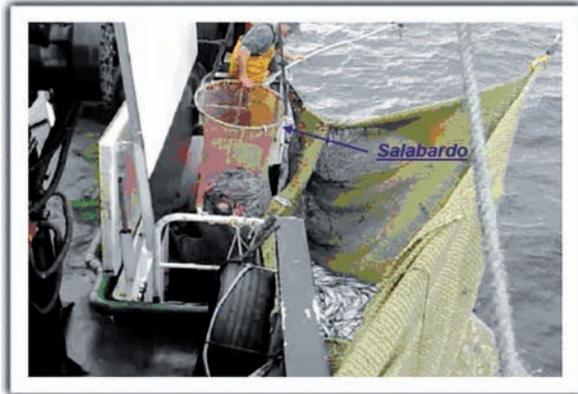
Figura 10. Operación de salabardeo en un buque parecido al B/P FICHA SEGUNDO

Durante esta maniobra, las condiciones meteorológicas se habían ido endureciendo. Entre las 12:00 y las 15:00 horas la mar venía del 079° y la altura de las olas alcanzaba los 3,5 m de altura.

Según las declaraciones de la tripulación el segundo patrón puso el barco recibiendo el viento y la mar por el costado de babor con objeto de proteger a los miembros de la tripulación que debían trabajar por el costado de estribor. En la Figura 10 se aprecia la maniobra de salabardeo en un buque parecido al B/P FICHA SEGUNDO.

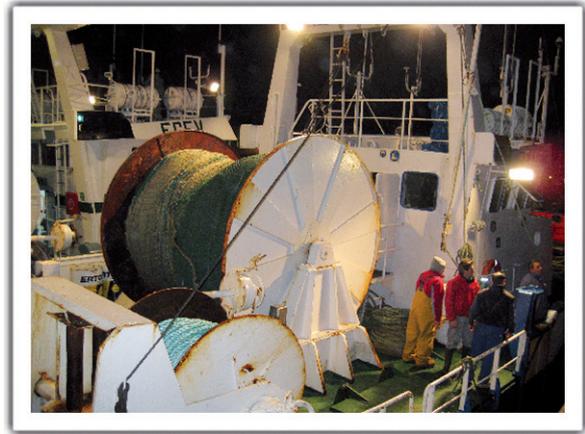
Figura 14. Lugar de reunión para el abandono (B/P MARPAR SEGUNDO)

La mayor parte de la tripulación salió del parque de pesca por la escalera de proa del parque. La salida se realizó con dificultad, al quedar dicha escalera muy inclinada como consecuencia de la escora del buque. La tripulación se concentró a popa de la caseta del puente (Figura 14, fotografía tomada en el B/P MARPAR SEGUNDO).

Mientras los tripulantes esperaban a ser auxiliados una ola los barrió de donde estaban, arrojándolos al mar, de donde fueron finalmente rescatados por el B/P MARPAR SEGUNDO. Uno de los tripulantes fue rescatado del agua aparentemente con vida, aunque la autopsia indica que murió ahogado.
