INFORME TÉCNICO A-29/2011

Investigación del hundimiento del B/P NOSA CANTIGA a 25 millas al noroeste de Leixoes (Portugal), el 6 de septiembre de 2009

COMISIÓN PERMANENTE DE INVESTIGACIÓN DE ACCIDENTES E INCIDENTES MARÍTIMOS

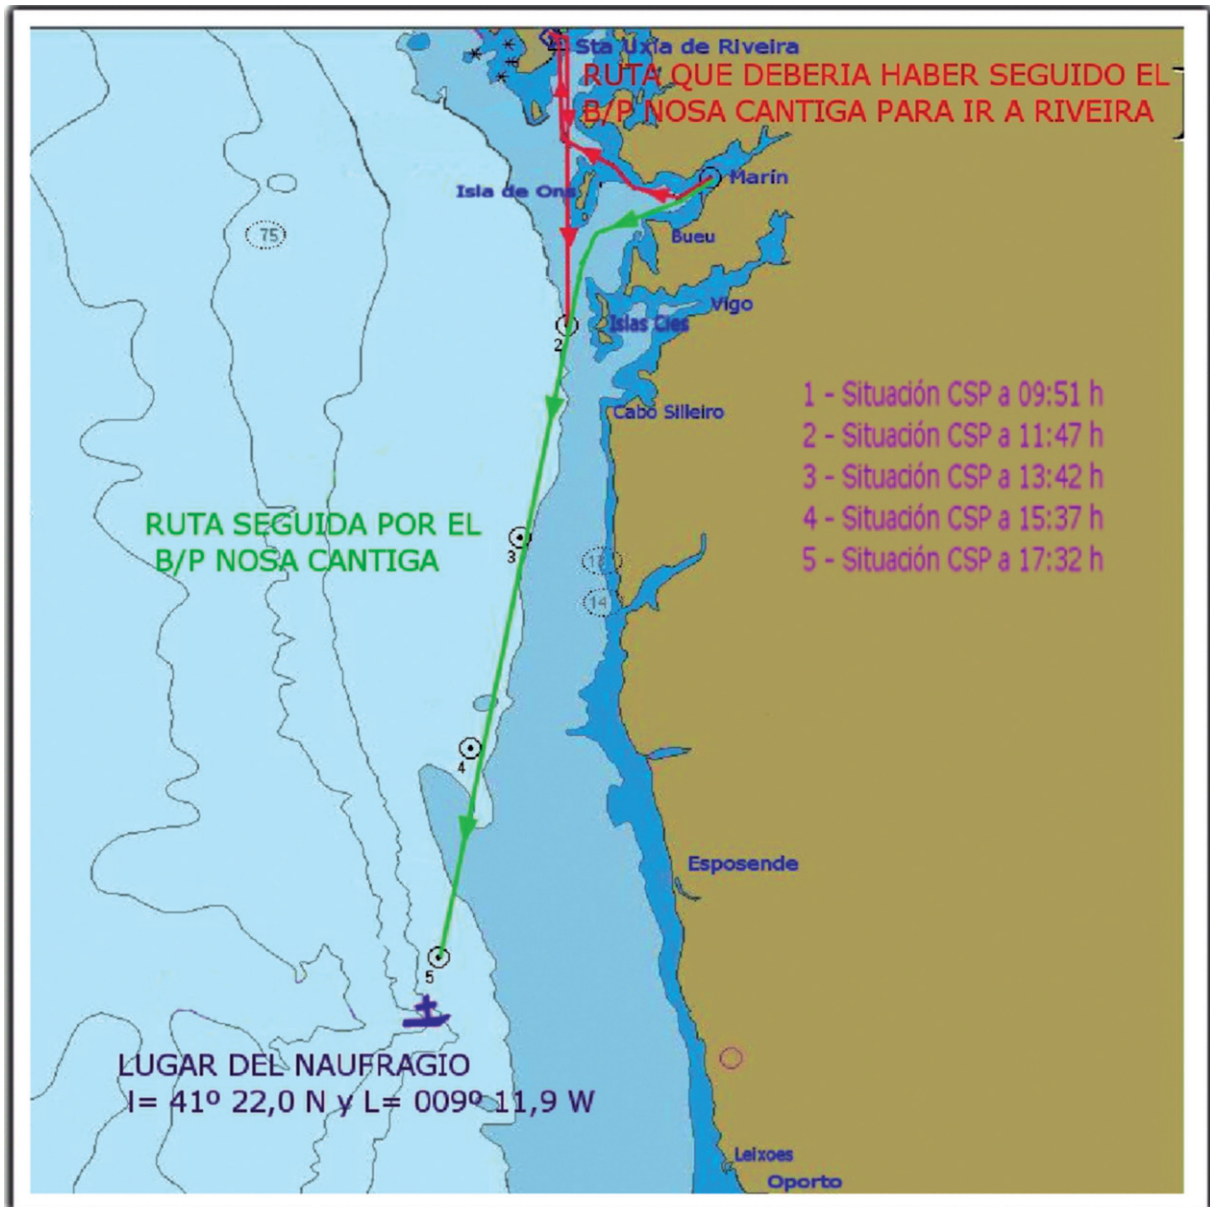
Figura 10. Ruta y lugar del hundimiento del B/P NOSA CANTIGA

el buque envió informe de posición a las 09:51 horas y a las 11:47 horas, (véase la Figura 10). Si entre estas dos posiciones el buque hubiera ido a Riveira, habría recorrido 42 millas, a lo que habría que sumar el tiempo empleado en las ma-

niobras de atraque y desatraque y la estancia del buque en puerto (ver la ruta trazada en rojo en la Figura 10). Es imposible que el buque hiciera todo lo anterior en menos de dos horas, por lo que hay que concluir que el buque nunca estuvo en Riveira.
