Informe técnico S-43/2011

Investigación de la muerte de un tripulante a bordo del buque remolcador RÍA DE VIGO durante la maniobra de largado del cable de remolque en el puerto de Ferrol, A Coruña, el 30 de septiembre de 2010

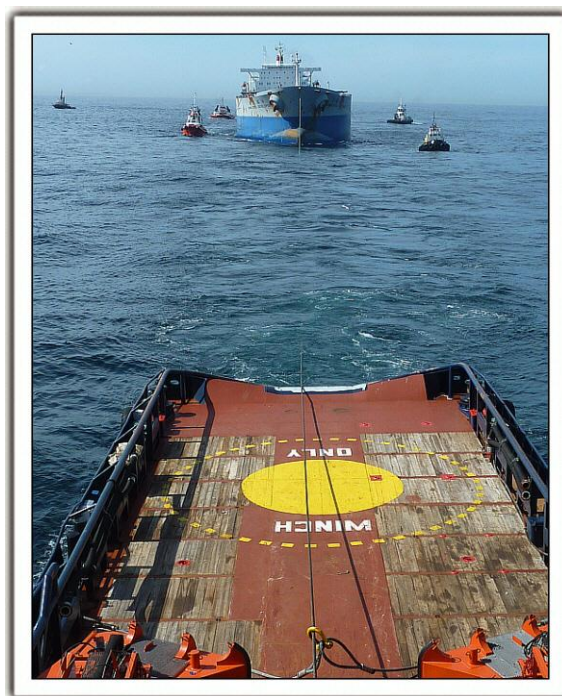
Figura 2. Preparación de la entrada a puerto

En la figura 2, tomada desde el buque RÍA DE VIGO, se puede ver a los remolcadores de puerto situándose y dando cabos. En la figura 3 se representa en rojo la trayectoria que siguió el buque CHINA STEEL DEVELOPER y en verde la del remolcador RÍA DE VIGO. En esta figura se han marcado los siguientes puntos:

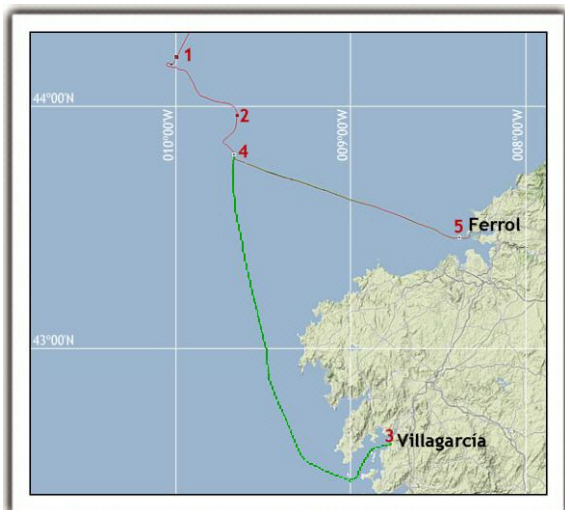
Figura 3. Trayectorias seguidas por los buques CHINA STEEL DEVELOPER y RÍA DE VIGO

1. 28/09/2010, 06:17 horas, el buque CHINA STEEL DEVELOPER se averió.
2. 29/09/2010, 10:00 horas, el buque CHINA STEEL DEVELOPER solicitó la ayuda de un remolcador.
3. 29/09/2010, 11:46 horas, el buque remolcador RÍA DE VIGO salió del puerto de Villagarcía, Pontevedra.
4. 29/09/2010, 22:15 horas, el buque remolcador RÍA DE VIGO dio remolque al buque CHINA STEEL DEVELOPER.
5. 30/09/2010, 13:35 horas, el práctico subió a bordo del buque CHINA STEEL DEVELOPER.

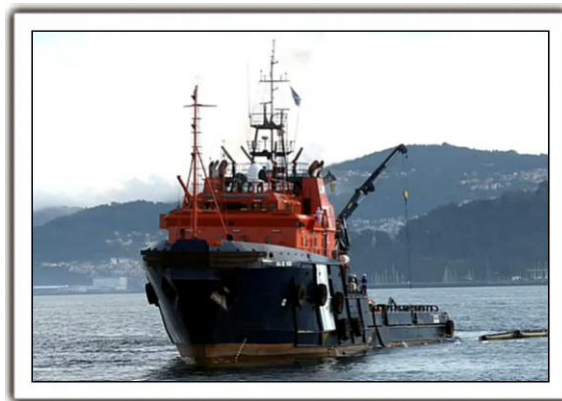
Figura 9. Buque remolcador RÍA DE VIGO

Fue construido por Astilleros de Huelva S. A. en Huelva, donde fue entregado el 24 de abril de 1985.

Originariamente el buque se llamaba REMOLCANOSA CIEN, en 1987 sufrió un cambio de nombre denominándose AKETXE y en 1990 fue renombrado como RÍA DE VIGO.
