INFORME TÉCNICO A-30/2012

Investigación del abordaje entre el ferry de gran velocidad MILENIUM DOS, y el bulk carrier NEW GLORY, en el Estrecho de Gibraltar el 13 de enero de 2012

COMISIÓN PERMANENTE DE INVESTIGACIÓN DE ACCIDENTES E INCIDENTES MARÍTIMOS

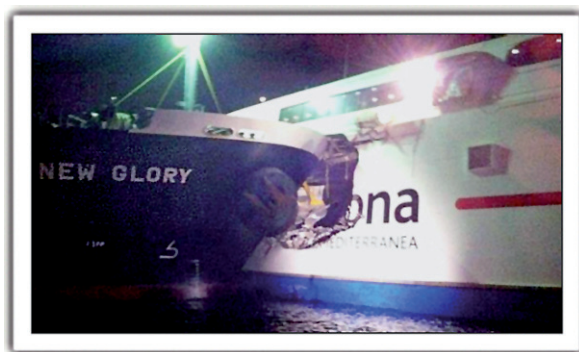
Figura 8. Momento de la separación de los buques

02:06 El buque NEW GLORY se separó totalmente del casco del buque MILENIUM DOS.

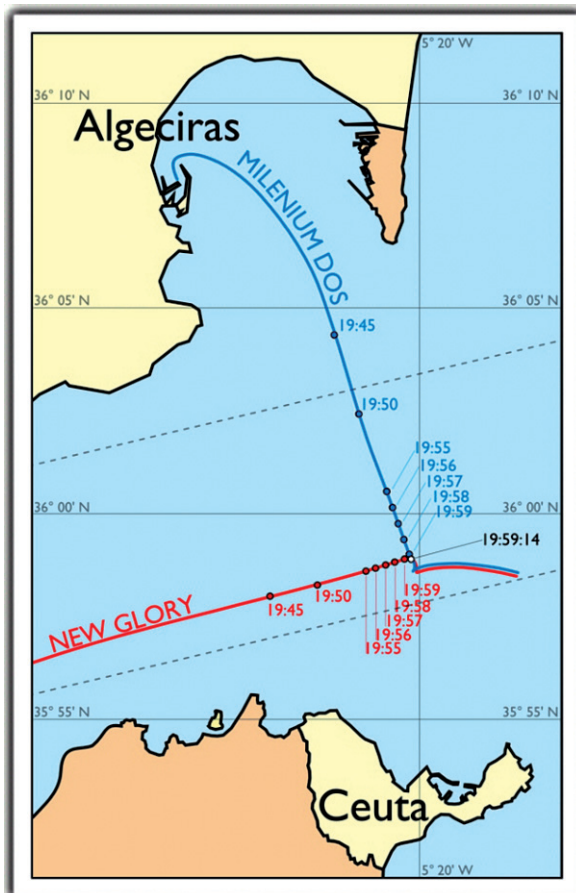
Figura 9. Trayectorias de los buques MILENIUM DOS y NEW GLORY

En la figura 9 se pueden ver las derrotas de los buques MILENIUM DOS y NEW GLORY, destacando las posiciones en las que se encontraban durante los 15 minutos anteriores al accidente. En ella se puede apreciar que ambos buques mantenían rumbos casi constantes.

- El buque MILENIUM DOS prácticamente no varió su rumbo.
- El buque NEW GLORY cayó a estribor cuando faltaba un minuto para el accidente.
- En los trazos de puntos de la silueta del buque se pueden ver las posiciones que hubiese tenido el NEW GLORY si no hubiese cambiado de rumbo. En ese caso, probablemente el buque NEW GLORY no hubiera colisionado con el buque MILENIUM DOS, al que habría pasado por la popa, muy próximo a él.

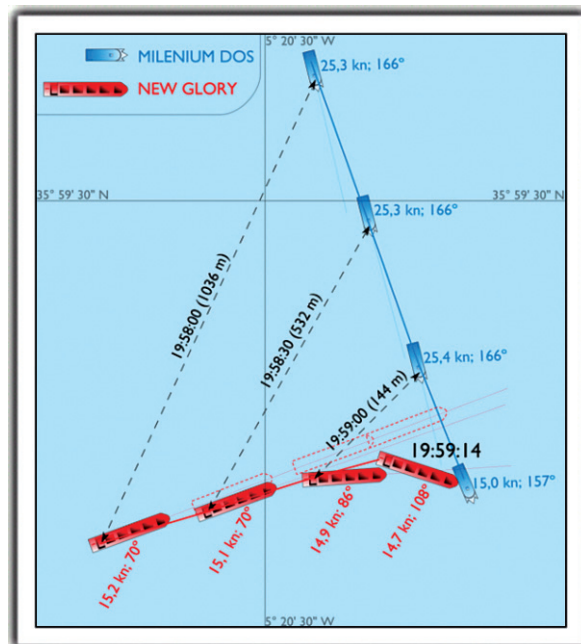
Figura 10. Posiciones de los buques MILENIUM DOS y NEW GLORY en el último minuto antes del abordaje

En la figura 10 se presenta un gráfico más detallado de las maniobras realizadas por ambos buques durante el último minuto antes del abordaje. En ella se puede apreciar que:

El capitán del buque NEW GLORY siguió esta regla y cayó a estribor. Sin embargo, con ello obtuvo el efecto contrario al deseado, ya que se acercó cada vez más al costado del buque MILENIUM DOS, al que probablemente hubiera pasado extremadamente cerca por la popa si no hubiese maniobrado, tal como se aprecia en la figura 10.

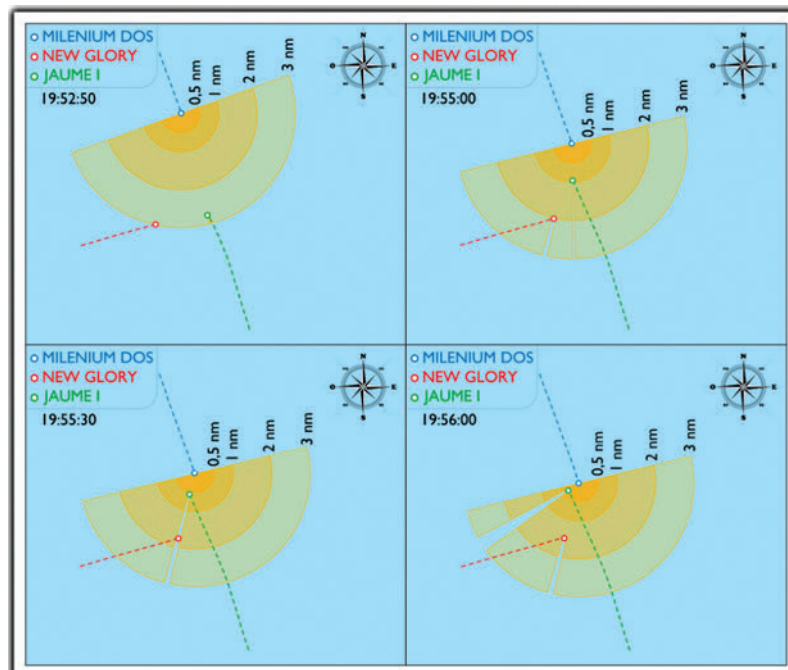
Figura 12. Posiciones relativas de los buques NEW GLORY, MILENIUM DOS y JAUME I, y zonas sin visión desde el buque MILENIUM DOS

En este caso cabe analizar si el buque JAUME I tapaba al buque NEW GLORY, impidiendo que la tripulación del buque MILENIUM DOS lo viese. En la figura 12 se representan cuatro posiciones relativas de los buques NEW GLORY, MILENIUM DOS y JAUME I, y las zonas sin visión desde el buque MILENIUM DOS.

De acuerdo con la figura 12, se concluye que:

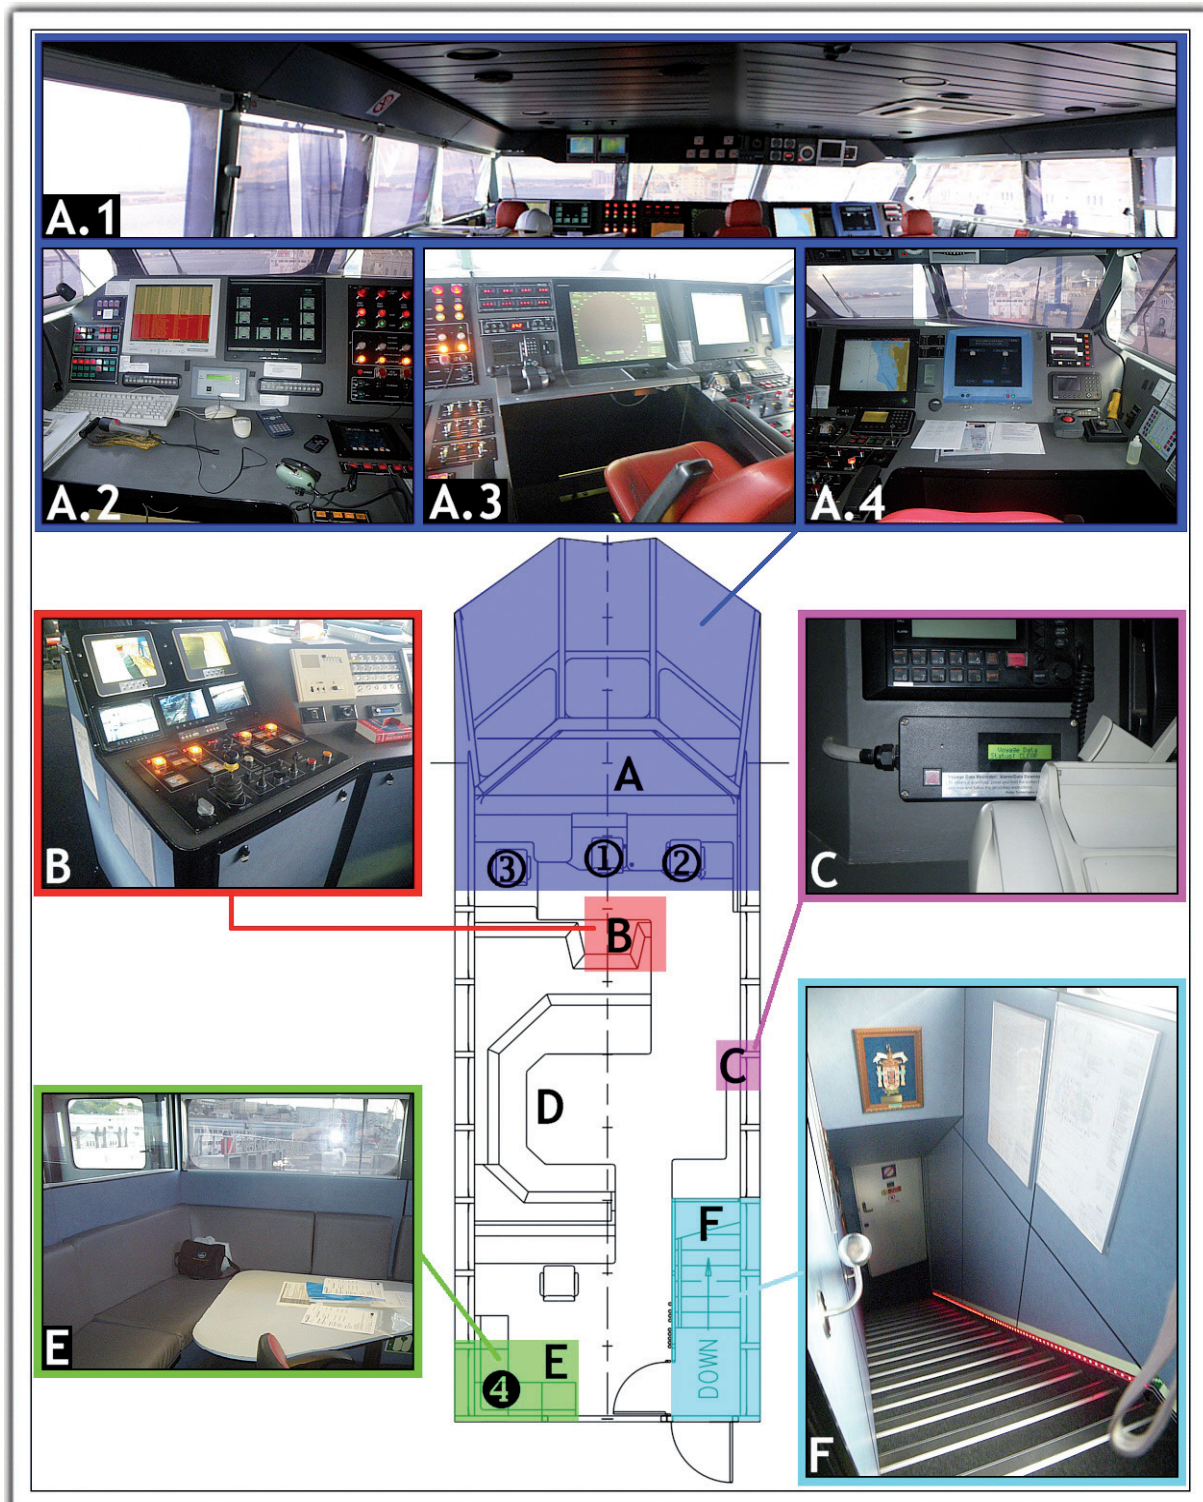
Figura 13. Distribución del puente de gobierno del buque MILENIUM DOS.

El buque MILENIUM DOS dispone de un puente adecuado para su operación, en el que los puestos del primer oficial de máquinas, el capitán y el primer oficial (imágenes A.2, A.3 Y A.4 respectivamente de la figura 14) permiten el acceso cómodo a la información y a los mandos.

Tal como se puede apreciar en la imagen A.1 de la figura 14, la visibilidad desde el puente es excelente permitiendo una visión de más de 90° a cada banda. El buque cuenta con una consola para realizar maniobras (imagen B de la figura 14), dotada de cámaras de video, sensores y mandos tipo *joystick*, que facilitan las operaciones. También cuenta con una zona de comunicaciones (D en la figura 14).

La consola del registrador de datos de la travesía, RDT (imagen C de la figura 14) se encuentra en la banda de estribor. El puente se encuentra en la zona más alta del buque y a él se accede por una escalera (imagen F de la figura 14), por la que se cayó el pasajero que se fracturó la pierna, que estaba sentado en el sofá de popa (imagen E de la figura 14).

① capitán, ② primer oficial, ③ jefe de máquinas, ④ pasajero.

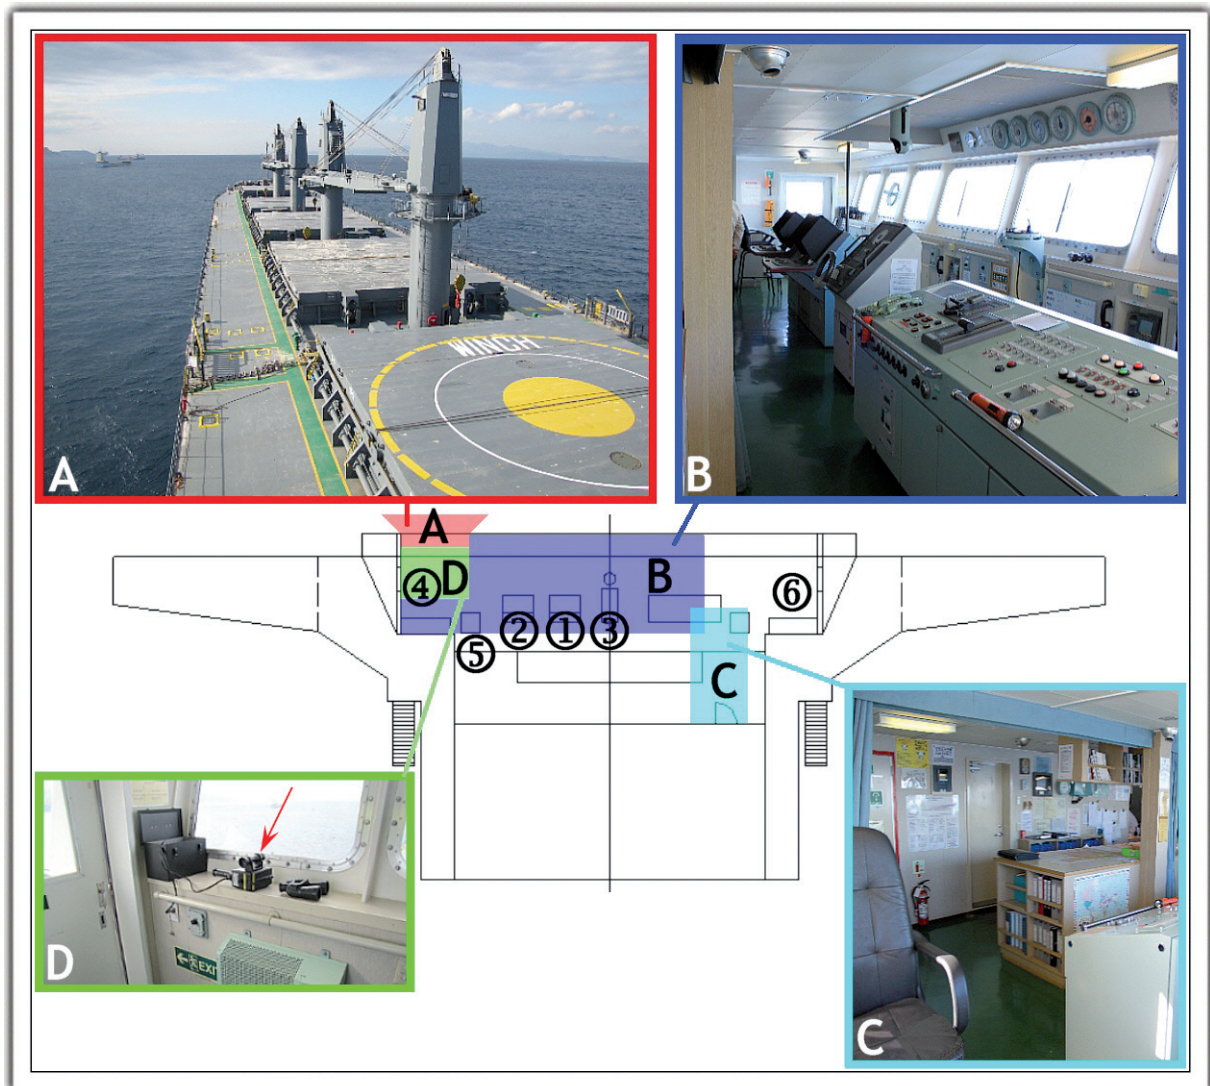
Figura 14. Distribución del puente de gobierno del buque NEW GLORY.

Desde la banda de babor en la posición en la que se encontraba el marinero AB que iba a dar el relevo, se tenía una buena visión de la zona donde se encontraba el buque MILENIUM DOS (imagen A de la figura 15). Supuestamente dicho marinero utilizó una lámpara de señales (imagen D de la figura 15) para advertir del peligro al buque MILENIUM DOS.

Tal como se aprecia en la figura 15, en el puente hay una rueda del timón en la que se encontraba el marinero AB que estaba de guardia (③ en la figura 15), dos equipos ARPA en los que se encontraban el capitán y el primer oficial (① y ②, en la figura 15) y las cartas de navegación situadas en el cuarto de derrota (imagen C de la figura 15).

- ① capitán, ② primer oficial, ③ marinero AB, ④ marinero AB (relevo),
⑤ tercer oficial (relevo), ⑥ camarero.
