INFORME TÉCNICO A-20/2012

Investigación del vuelco del buque mercante DENEK en el puerto de Algeciras el 11 de junio de 2011

COMISIÓN PERMANENTE DE INVESTIGACIÓN DE ACCIDENTES E INCIDENTES MARÍTIMOS

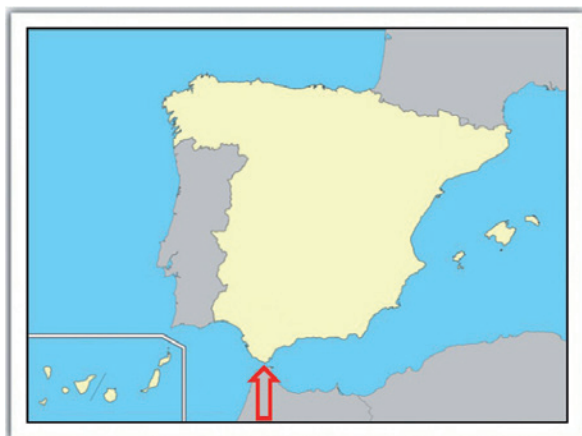
Figura 1. Lugar del accidente

El día 11 de junio de 2011 el buque mercante portacontenedores (B/M) DENE B, de bandera de Antigua y Barbuda, se encontraba cargando contenedores de 20 y 40 pies, atracado estribor al muelle Juan Carlos I-Este, de la terminal de APM Terminals, en el puerto de Algeciras. El buque debía tomar un cargamento completo de 163 contenedores con destino a los puertos italianos de Livorno y Génova.

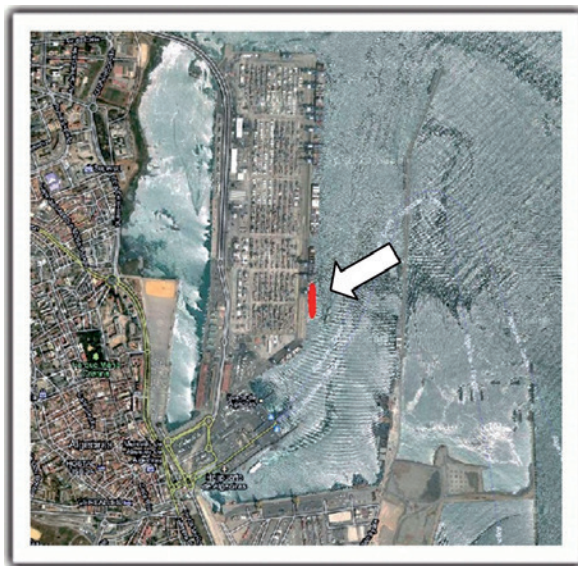
Figura 4. Posición del buque portacontenedores B/M DENEBA en el Puerto de Algeciras

A las 11:40 horas, el buque llegó al muelle donde iba a proceder a las labores de descarga/carga de contenedores (Figura 4). En torno a las 14:00 horas el buque comenzó a ser descargado de forma continua.

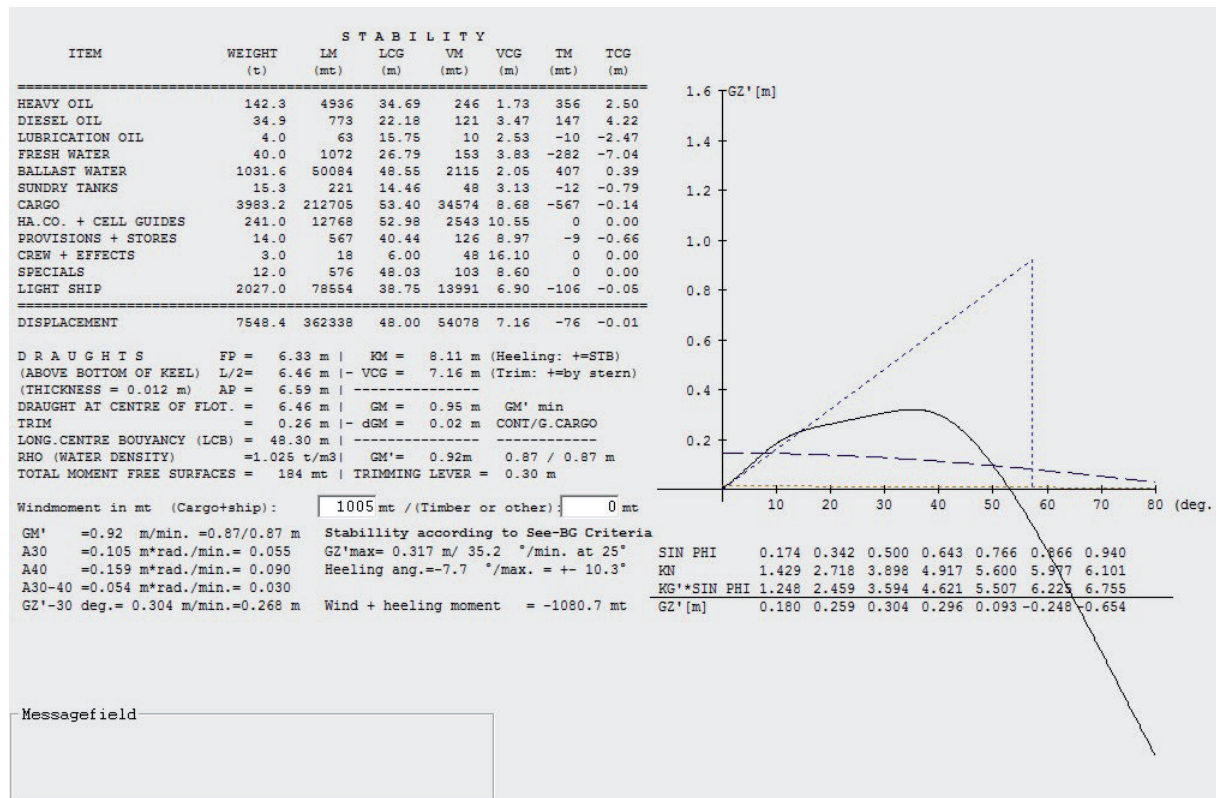
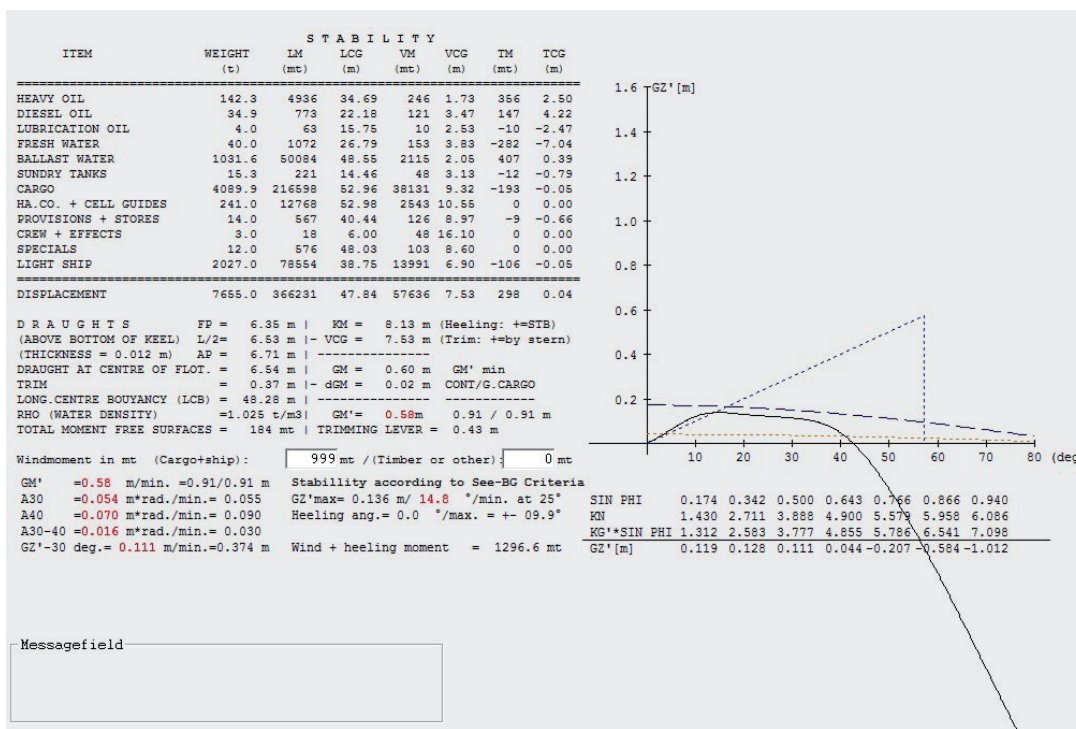
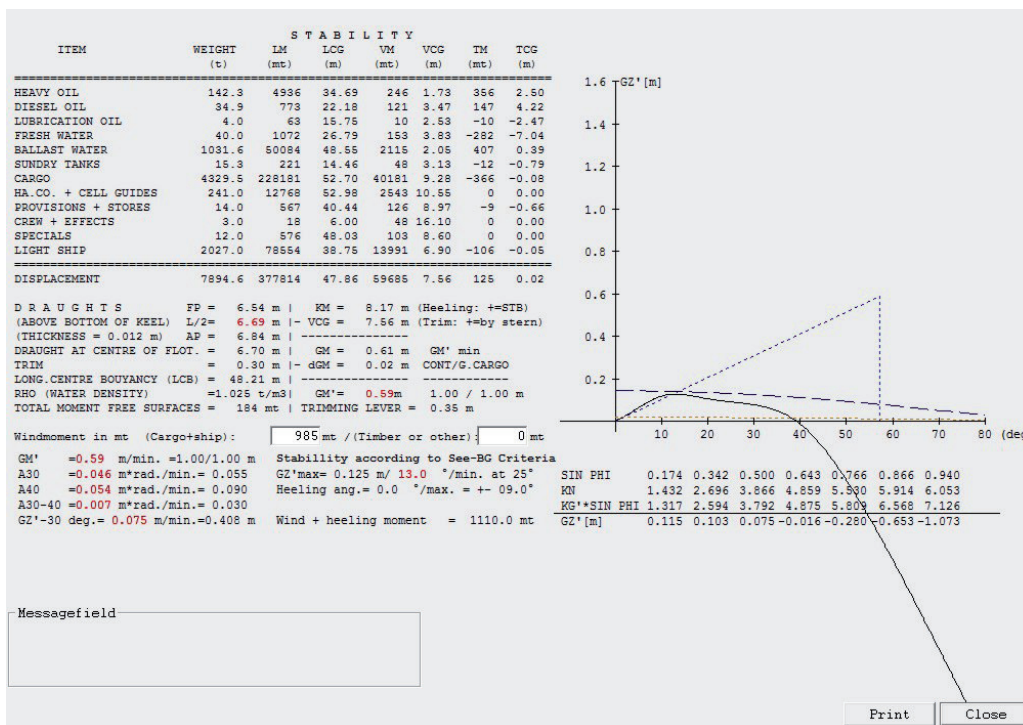
Tabla 6. Plan de estiba previsto. Cumplimiento de criterios de estabilidad

Plan de estiba previsto de carga			
	Criterios IMO	Pesos BAPLIEs	Pesos B/Ls	Pesos ponderados
Número de contenedores		163	163	163
GM' (corregido)	≥0,15	0,92	0,58	0,59
A ₃₀	≥0,055	0,105	0,054	0,046
A ₄₀	≥0,09	0,159	0,07	0,054
A ₃₀₋₄₀	≥0,03	0,054	0,016	0,057
GZ' ₃₀	≥0,20	0,304	0,111	0,075
GZ' _{max}	25°	0,317 a 35,2°	0,136 a 14,8°	0,125 a 13°
Escora (+estribor)		-0,61°	3,70°	1,48°
Notas sobre el estado de carga				OVERLOADED

Figura 21. Plan de estiba previsto, pesos según BAPLIE

Figura 22. Plan de estiba previsto, pesos manifestados en los B/Ls

Figura 23. Plan de estiba previsto, pesos ponderados

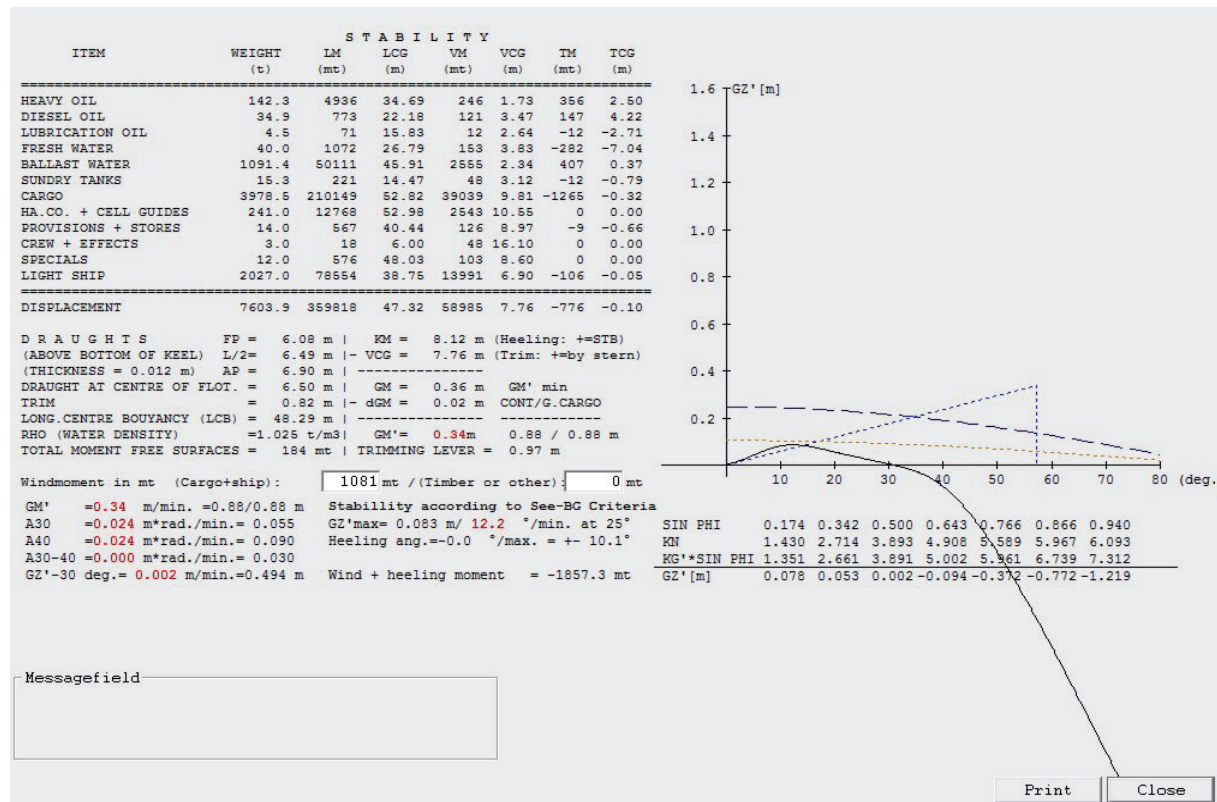
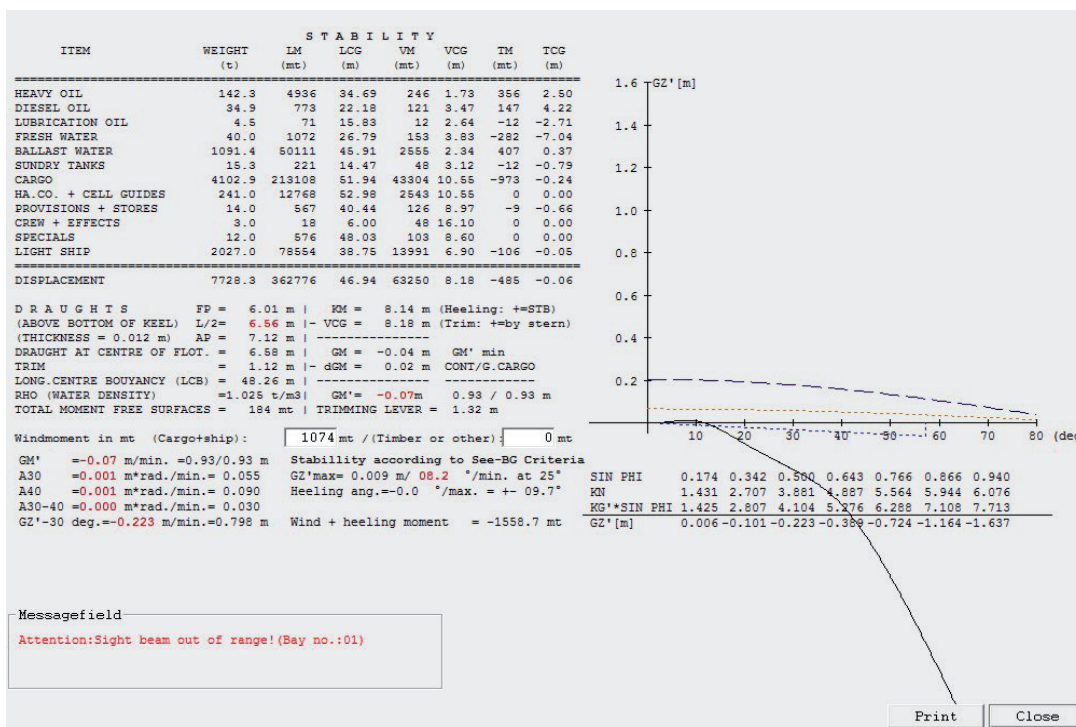
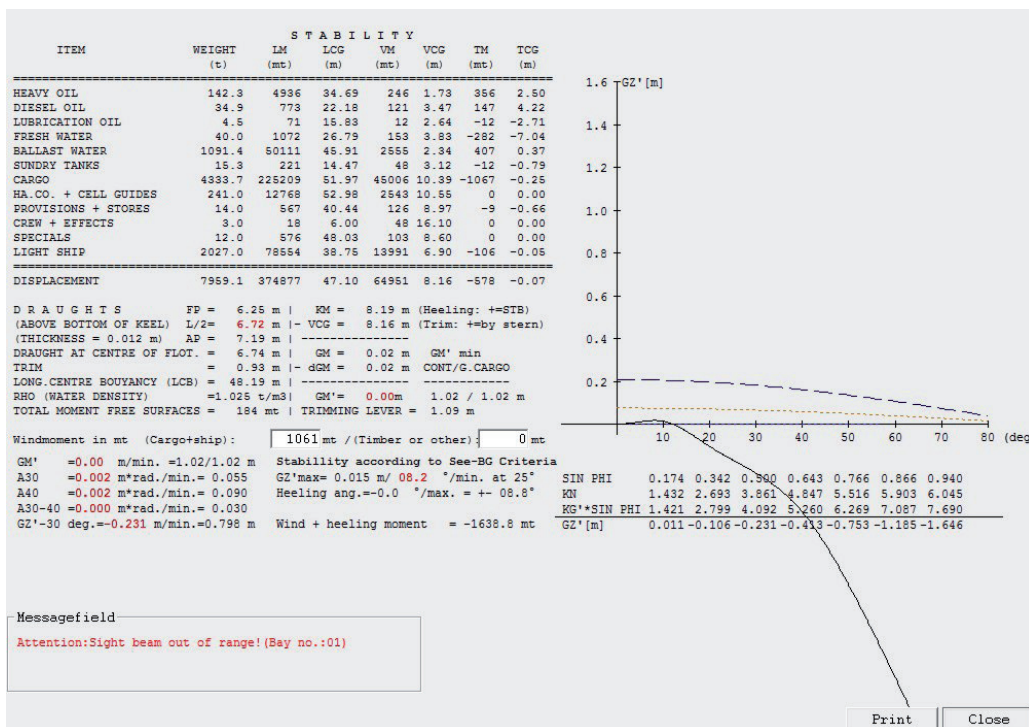
Tabla 7. Plan de estiba modificado. Cumplimiento de criterios de estabilidad

Plan de estiba modificado			
	Criterios IMO	Pesos BAPLIEs	Pesos B/Ls	Pesos ponderados
Número de contenedores		163	163	163
GM'	≥0,15	0,34	-0,07	0,00
A ₃₀	≥0,055	0,024	0,001	0,002
A ₄₀	≥0,09	0,024	0,001	0,002
A ₃₀₋₄₀	≥0,03	0	0	0
GZ' ₃₀	≥0,20	0,002	-0,223	-0,231
GZ' _{max}	25°	0,083 a 12,2°	0,009 a 8,2°	0,015 a 8,2°
Escora (+estribor)		<-5°	-	<-5°
Notas sobre el estado de carga	OK		OVERLOADED	OVERLOADED

Figura 24. Plan de estiba modificado, pesos según BAPLIE

Figura 25. Plan de estiba modificado, pesos según B/Ls

Figura 26. Plan de estiba modificado de carga, pesos ponderados

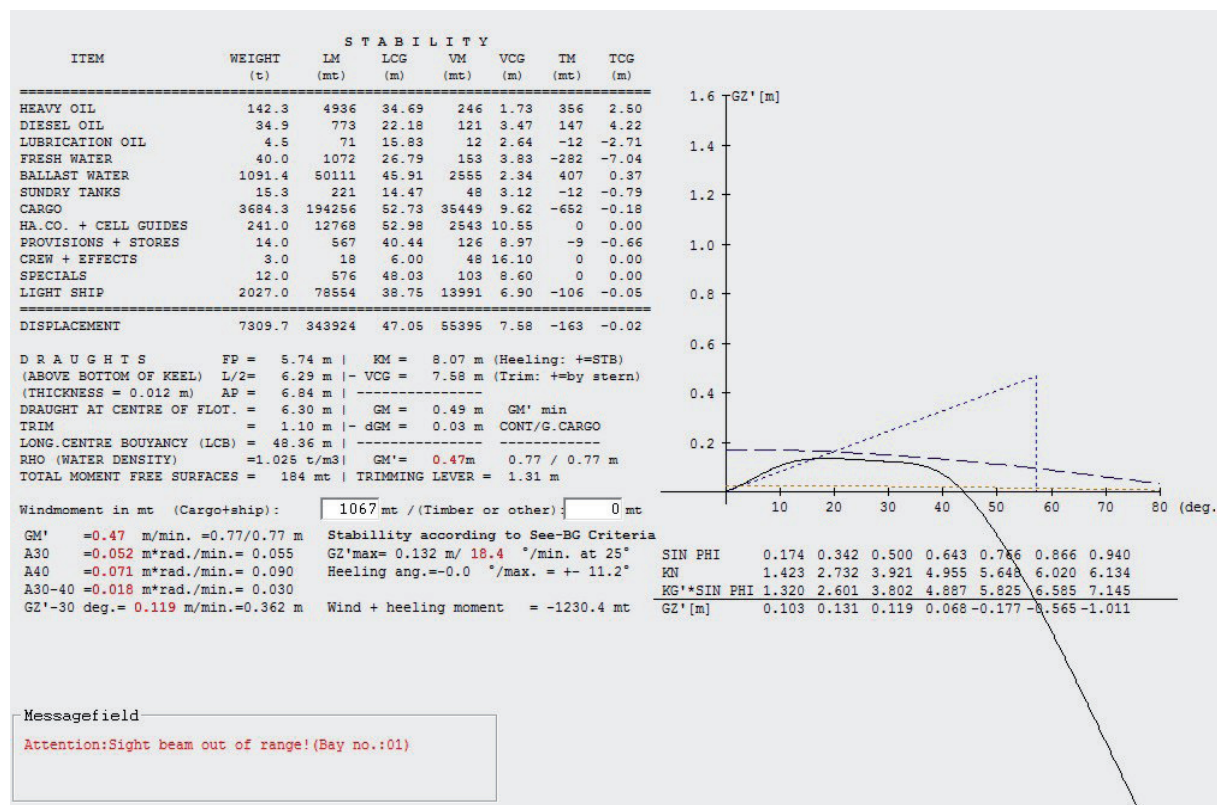
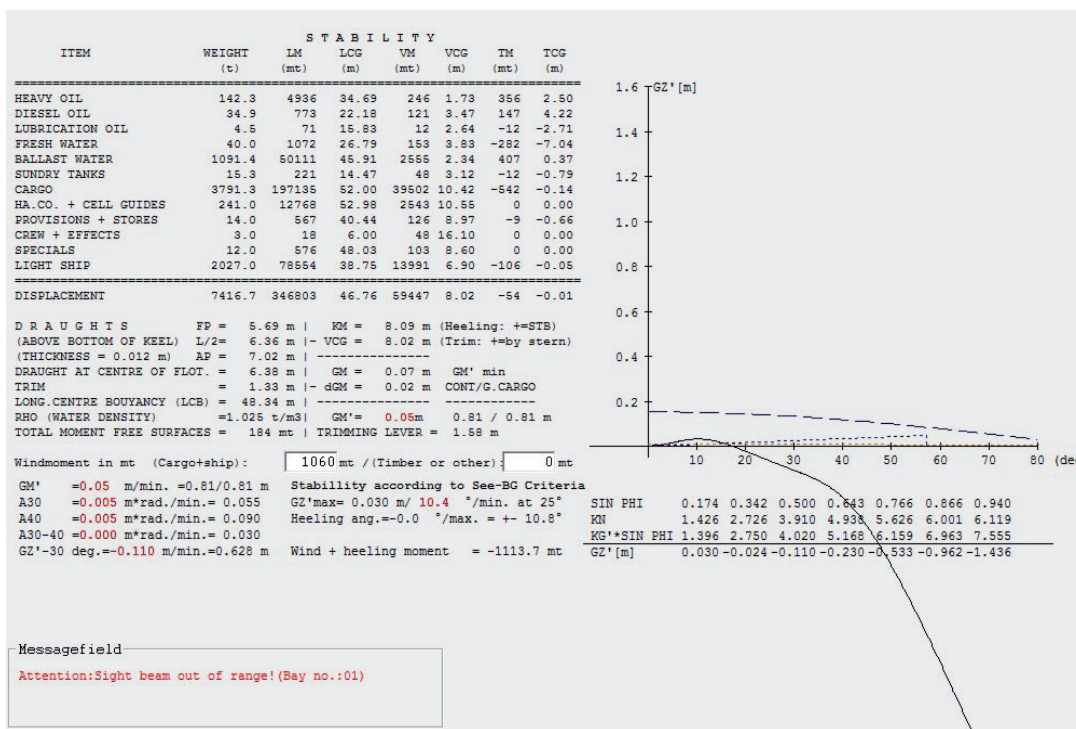
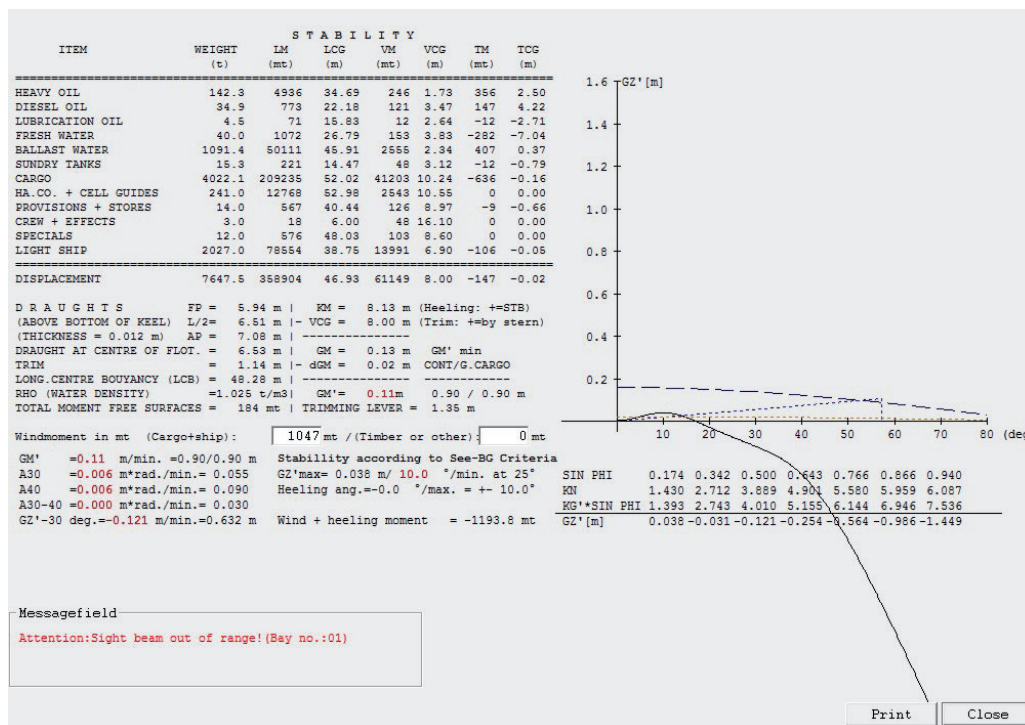
El resultado fue que el buque se encontraba prácticamente en equilibrio inestable. Esta configuración de carga suponía el vuelco indefectible del buque en algún momento a lo largo de las operaciones de carga y, en todo caso, en cuanto el buque hubiera largado amarras para hacerse a la mar.

Tabla 8. Momento del accidente. Cumplimiento de criterios de estabilidad

Plan de estiba en el momento del accidente			
	Criterios IMO	Pesos BAPLIEs	Pesos B/Ls	Pesos ponderados
Número de contenedores		150	150	150
GM'	≥0,15	0,47	0,05	0,11
A ₃₀	≥0,055	0,052	0,005	0,006
A ₄₀	≥0,09	0,071	0,005	0,006
A ₃₀₋₄₀	≥0,03	0,018	0	0
GZ' ₃₀	≥0,20	0,119	-0,110	-0,121
GZ' _{max}	25°	0,132 a 18,4°	0,030 a 10,4°	0,038 a 10°
Escora (+estribor)		-2,59°	<-5°	<-5°
Notas sobre el estado de carga	OK

Figura 27. Momento del accidente, pesos según BAPLIE

Figura 28. Momento del accidente, pesos manifestados en los B/Ls

Figura 29. Momento del accidente, pesos ponderados
