INFORME TÉCNICO A-08/2012

Investigación del hundimiento de la embarcación de pesca NUEVO LUZ a 3 millas del puerto de A Coruña, el 27 de mayo de 2011, en el que murieron dos de sus tripulantes

COMISIÓN PERMANENTE DE INVESTIGACIÓN DE ACCIDENTES E INCIDENTES MARÍTIMOS

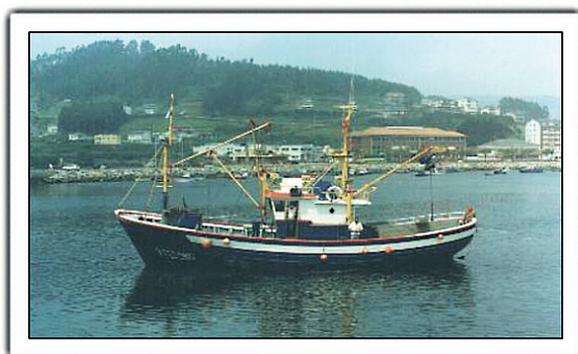
Figura 2. Embarcación de pesca NUEVO LUZ en el año 1989

La embarcación NUEVO LUZ estaba dedicada a la pesca al cerco y había sido construida en 1989 en los Talleres de Francisco Fra Ponte de San Cibrao (Lugo).

En el año 1999 se realizaron modificaciones en la embarcación, de acuerdo a un proyecto de modernización aprobado, consistentes en sustituir el puente de gobierno y la caseta del guardacalor por otros de aluminio, eliminar el palo de popa sustituyéndolo por una grúa hidráulica y disponer un nuevo palo de luces sobre el techo del nuevo puente de gobierno.

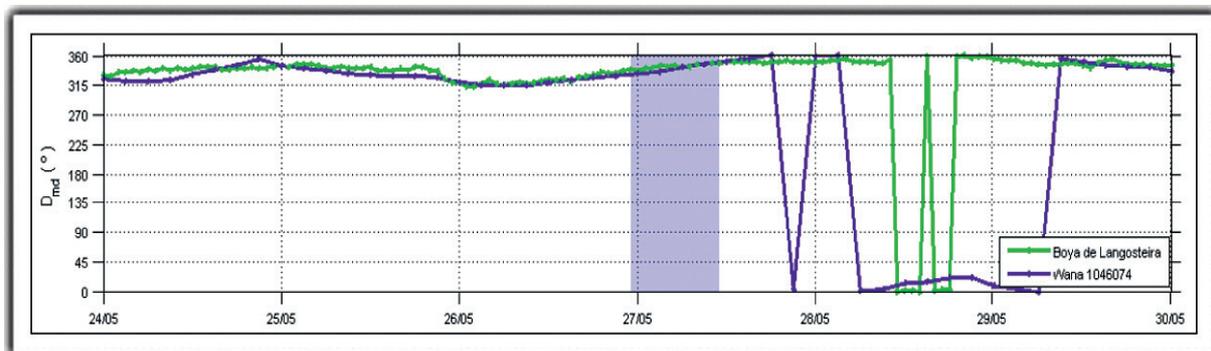
Figura 5. Dirección de procedencia del oleaje en las proximidades del lugar del accidente

Los datos muestran que el estado de la mar se había mantenido sin cambios significativos durante las horas previas al accidente. Durante la segunda mitad del día 26 de mayo el oleaje alcanzó alturas superiores a las reinantes en el momento del accidente.

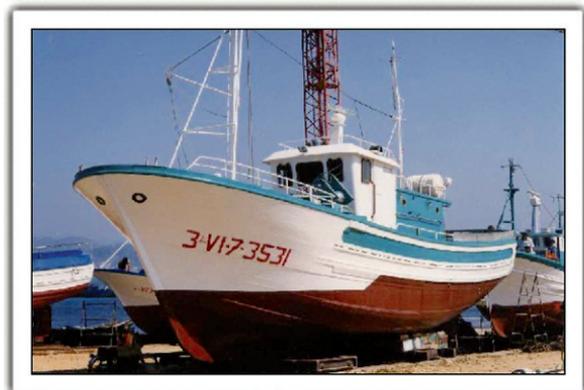
**Figura 7.** Pesquero ARIÑO

Los pesqueros ARIÑO y RIVERA TERCERO tienen dimensiones y características similares a las del NUEVO LUZ. En las figuras 7 y 8 se muestran fotografías de ambos buques, obtenidas del Censo de Flota Pesquera Operativa.
