Informe técnico S-15/2012

Investigación del hundimiento del buque pesquero ROQUE DEL ÁGUILA en la posición 22° 20' N, 017° 35' W el 9 de julio de 2011

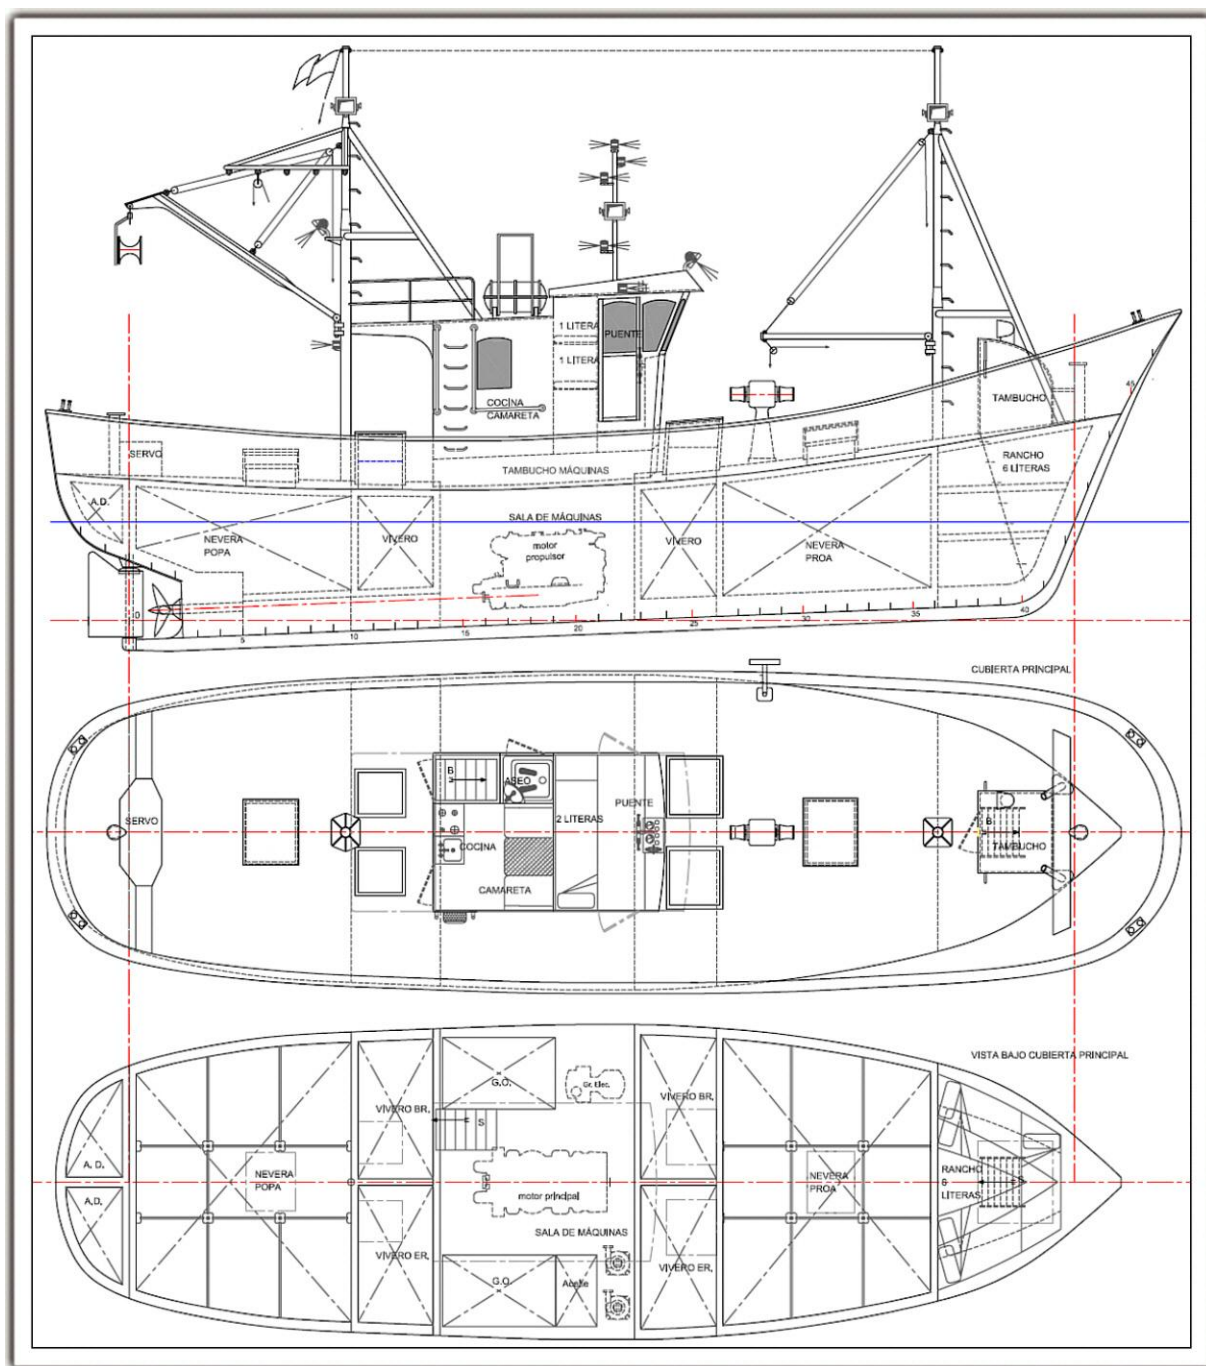
Figura 3. Disposición general del B/P ROQUE DEL ÁGUILA

En la figura 3 se presenta la disposición general del B/P ROQUE DEL ÁGUILA.
