## Informe técnico S-22/2013

# Investigación del embarrancamiento del buque CELIA ocurrido el día 28 de septiembre de 2012 en la playa de El Saler (Valencia).

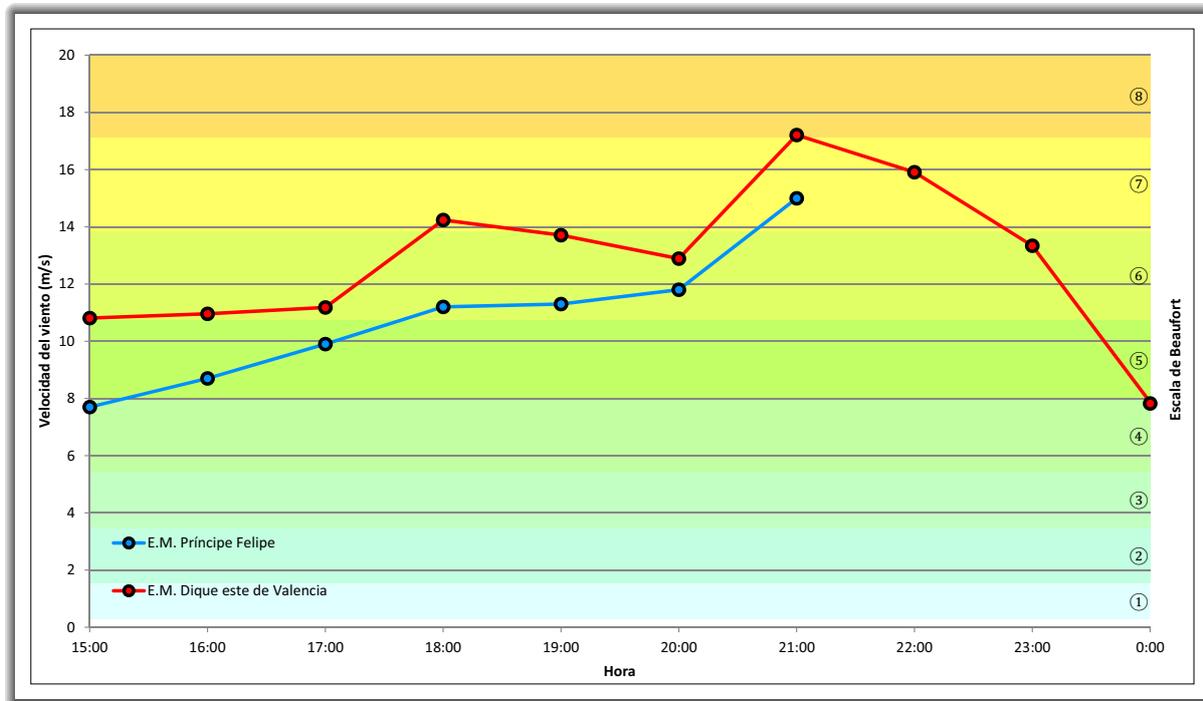
Figura 7. Registros de velocidad de viento del día 28/09/2012 en las Estaciones Meteorológicas (E/M) del puerto de Valencia

En la figura 7 se muestran los datos recogidos por estaciones meteorológicas próximas al puerto de Valencia, correspondientes al día del accidente. La estación meteorológica Príncipe Felipe muestra

valores ligeramente menores ya que se encuentra en una posición más interna y protegida del puerto.
