INFORME TÉCNICO A-01/2010

Investigación de la caída al mar de un tripulante del pesquero VALLE DE ELDA, a 38 millas al norte de Cabo Serrat (Túnez), con resultado de muerte, el 29 de marzo de 2009

COMISIÓN PERMANENTE DE
INVESTIGACIÓN DE ACCIDENTES
E INCIDENTES MARÍTIMOS

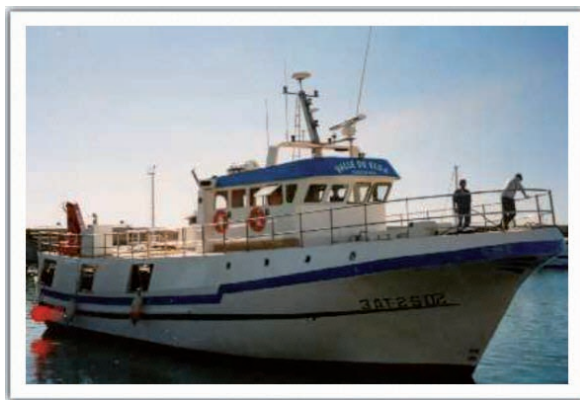
Figura 2. B/P VALLE DE ELDA

El buque pesquero VALLE DE ELDA fue construido en 2002 por el astillero VARADERO DE CARBONERAS, en Carboneras (Almería), siendo diseñado para la pesca de arrastre.

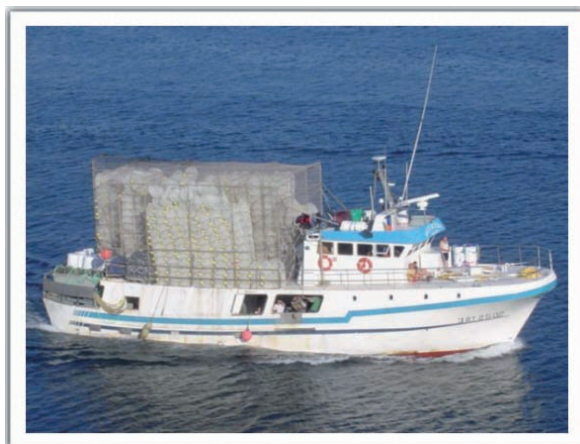
Figura 3. B/P VALLE DE ELDA tras la transformación

Posteriormente, en el año 2006, se realizaron obras de reforma para transformar el B/P VALLE DE ELDA en un buque dedicado a la pesca con nasas. En la actualidad se dedica a la pesca del camarón.

En la figura 3 se observa sobre la cubierta la estiba de las nasas en la zona de popa.

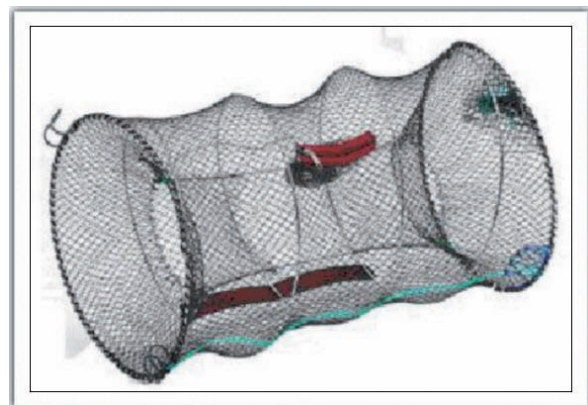
Figura 10. Nasa

La nasa es un útil de pesca del tipo de trampa permitiendo la entrada en ella, atraídas por los cebos, de las especies a que están destinadas e imposibilita la posterior salida de las mismas.

Una agrupación de nasas unidas por sus respectivas brazoladas a un cabo madre constituyen una andana o palangre de nasas.
