COMISIÓN DE  
INVESTIGACIÓN DE  
ACCIDENTES FERROVIARIOS

# MEMORIA ANUAL 2016

de la investigación de  
accidentes e incidentes  
ferroviarios en la Red  
Ferroviaria de Interés  
General

Comisión de Investigación de Accidentes Ferroviarios – CIAF. Junio 2017

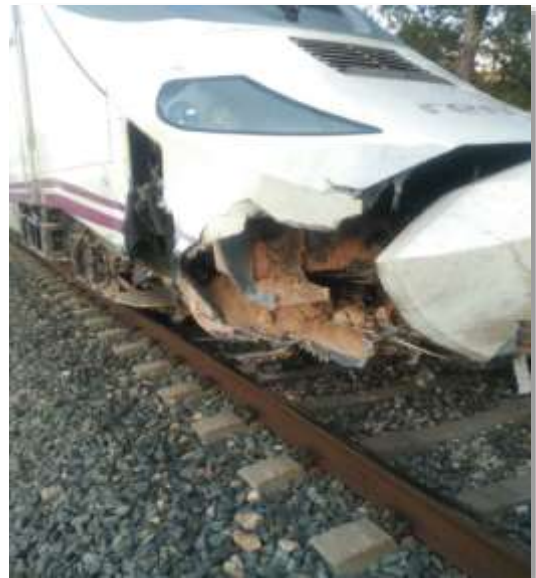
El 15 de marzo de 2016, un tren de larga distancia de Renfe Viajeros colisiona contra un obstáculo situado en la caja de la vía, consistente en tierras y una roca de grandes dimensiones, procedentes del desmoronamiento de la trinchera adyacente a la vía. Dicho desmoronamiento habría sido causado por las fuertes lluvias caídas en la zona en los días anteriores.

La colisión tuvo lugar a la altura del PK 247+490 de la línea 600 Valencia - Sant Vicenç de Calders, en el trayecto Mont-Roig del Camp - Hospitalet de L'Infant (Tarragona). A consecuencia del choque el tren descarriló de su primer eje, circulando de esta manera durante 826 metros hasta su detención. No se produjeron víctimas mortales ni heridos, aunque tres pasajeros tuvieron que ser atendidos por los servicios médicos de emergencias, por ataques de ansiedad y lipotimias. Se produjeron daños materiales en el frontal de la motriz del automotor y en la infraestructura de la vía (traviesas, sujeciones, etc) debido al recorrido del tren descarrilado.

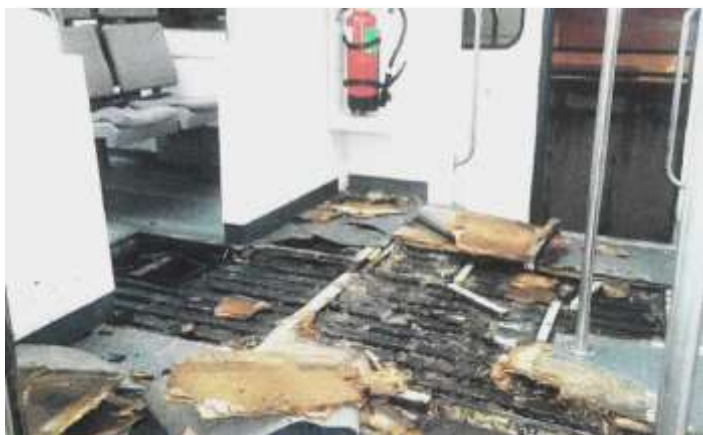
El 4 de noviembre de 2016 se produce un incendio en el último coche de un tren de cercanías, entre la señal de entrada E1 y la de retroceso R1 de la estación de Cheste (Valencia), en el PK 59+400 de la línea 310 Aranjuez-Valencia. Para sofocar el fuego fue necesario el empleo de extintores externos y la intervención de los bomberos.

No se producen daños personales.

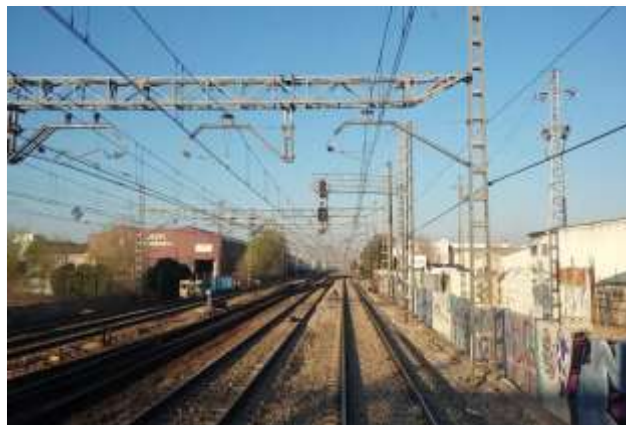
El 16 de marzo de 2016, en la estación de Torrejón de Ardoz (Madrid – PK 23 de la línea 200 Madrid – Barcelona) se produjo una situación de conato de colisión entre dos trenes de mercancías que circulaban en sentido contrario. Los trenes implicados fueron el tren CGX89 de Acciona Rail y el CGX44 de Continental Rail.

La situación de conato de colisión se produjo porque el primero de los trenes (CGX89 de Acciona Rail) rebasó indebidamente la señal de salida S1/3 de la vía 3 de la estación, que se encontraba en indicación de parada. No se produjeron daños personales.

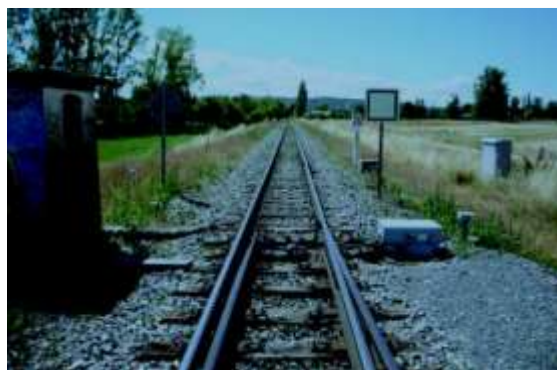
El 19 de julio de 2016, un automotor de viajeros de corta distancia de Feve rebasa una señal en situación de peligro en la entrada de la estación de Boñar (León), a la altura del PK 30+200 de la línea 790 Aranguren – Asunción universidad. El tren se detuvo por una avería tras invadir la vía general, por la que se aproximaba un tren de viajeros que frenó, deteniéndose a unos 360 m.

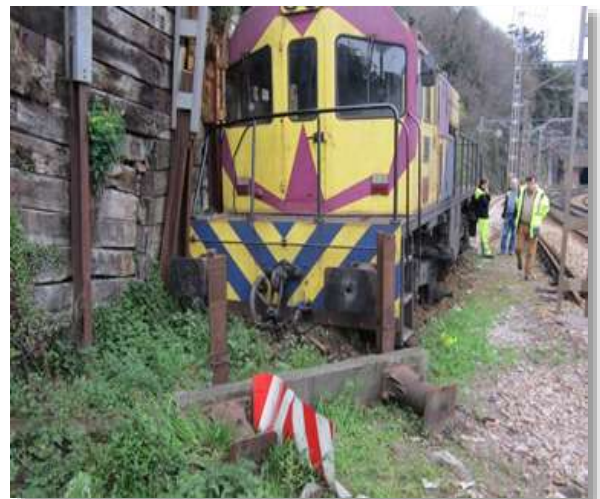
El 18 marzo de 2015 una locomotora U19B05 propiedad de la UTE APG Rail se encontraba estacionada en la vía 13 de la estación de Aboño (dependencia de la Autoridad Portuaria de Gijón). Dicha locomotora debía desplazarse a la vía 15 para realizar una maniobra con 2 vagones allí estacionados.

Sobre las 15:30 horas, el responsable de circulación del turno de tarde inicia el proceso de puesta en marcha de la locomotora. Se encuentra en la cabina cuando llega el auxiliar de circulación, que le pide información sobre los vagones que debían mover. El responsable de circulación responde que esa

información está en el gabinete de circulación, por lo que decide abandonar la locomotora y dirigirse a allí, junto con el auxiliar. Cuando salen, el responsable de circulación observa que la locomotora se desplaza por la vía 13 a baja velocidad en dirección a la estación de Veriña, perteneciente a Adif.

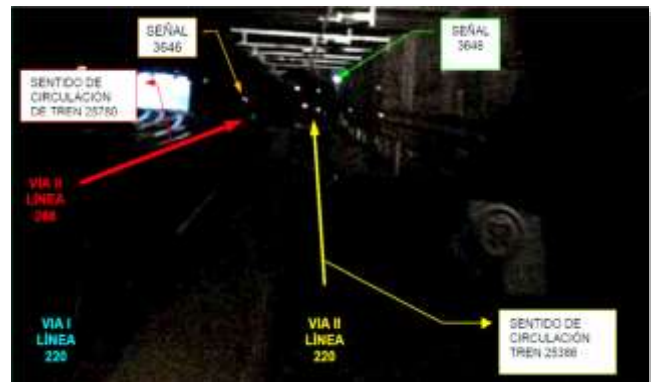
Por su parte, el maquinista del tren 25780, al acercarse al desvío B3 (desvío que se encontraba enclavado a posición normal para el itinerario del tren 25386), también detiene la marcha sin llegar a rebasar el piquete de vía y se pone en comunicación con el puesto de mando.

Como consecuencia del incidente no se produjeron daños materiales ni personales.

El incidente tuvo su origen en el fallo humano del personal de conducción del tren 25780, más concretamente por una falta de atención, dando lugar al rebase indebido de la señal 3646 en indicación de parada.

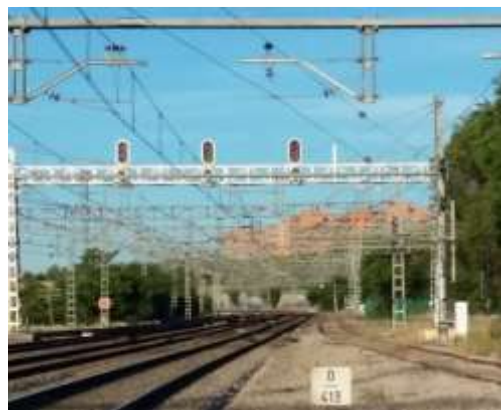
A la hora mencionada, el tren 97131 de la empresa Tracción Rail con destino La Salud (Sevilla), se encuentra ante la señal de entrada B103 a la vía 3 de la estación de Vicálvaro, en indicación de vía libre.

A las 21:24:34 horas el tren 97131 ha rebasado la señal de salida B107-3 de la estación y la locomotora aislada VK153 sigue ante la señal de entrada B101, en indicación de anuncio de parada y con itinerario a la vía 3 de la estación de Vicálvaro.

A las 21:25:05 horas la locomotora aislada VK153, situada ante la señal B101, reanuda la marcha y a las 21:25:34 horas realiza su paso por la baliza de pie de dicha señal. En su marcha circula por la vía 3 de la estación de Vicálvaro, y a las 21:26:45 horas, al paso por la baliza previa de la señal de salida B107-3 se produce la actuación del freno de emergencia, al estar dicha señal en indicación de parada.

Seguidamente, a las 21:26:56 horas se produce el paso por la baliza de pie de la señal B107-3, ocupándose el circuito de vía entre las señales B107-3 y R2 por la locomotora aislada VK153. A la mencionada hora, el tren 97131 está ocupando el circuito de vía contiguo al anterior, comprendido entre las señales R2 y 93. Se produce conato de colisión.

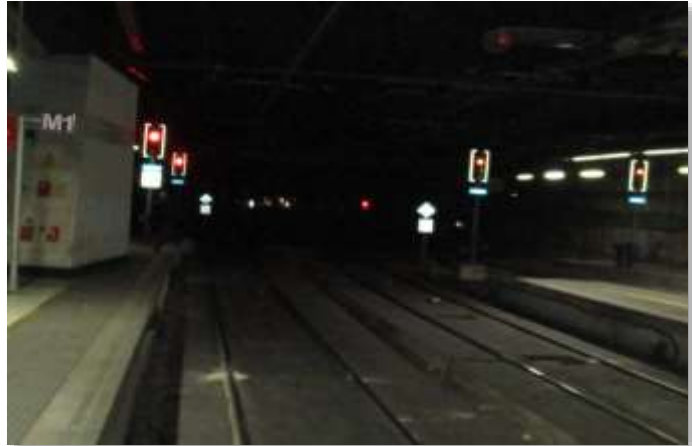
Los hechos tuvieron lugar el día 10 de mayo de 2015 a las 22:23 horas, en la estación de Barcelona Sants de la línea 050 Madrid Puerta de Atocha a Límite Adif TP-Ferro.

El tren 39766 (material vacío) de la empresa ferroviaria RENFE Viajeros con origen en Barcelona Sants y destino la base de mantenimiento de alta velocidad de Barcelona Can Tunis rebasa indebidamente la señal de salida (S BSN M3) de la vía 3 en la que se encontraba estacionado, produciéndose el frenado de urgencia por parte del sistema ERTMS y la posterior detención del mismo.

El jefe del CRC de Zaragoza había establecido itinerario de salida por la vía 4 para el tren 38888 (material vacío) con destino a la base de Can Tunis. Por otro lado se encontraba estacionado en la vía 3 el tren 39766 (material vacío) [tren que rebasa la señal de salida]. El jefe del CRC de Zaragoza procedió a concertar el envío de los dos trenes con destino a la base de Can Tunis, saliendo en primer lugar el tren 38888 y, “a la distancia”, el tren 39766. Simultáneamente el jefe del CRC había establecido itinerario de entrada para el tren 00537 en vía 1.

Se produce la apertura de la señal de salida de la vía 4 (S BSN M4) para el tren 38888 (material vacío). Dado que la señal de salida de la vía 4 y la señal de salida de la vía 3 (S BSN M3) están situadas al final del andén común de ambas vías, desde la posición de estacionamiento del tren 39766 en la vía 3, el maquinista confunde (según su declaración) la señal de salida de la vía 4 con la señal de salida de la vía 3 en la que él estaba estacionado, iniciando la marcha.

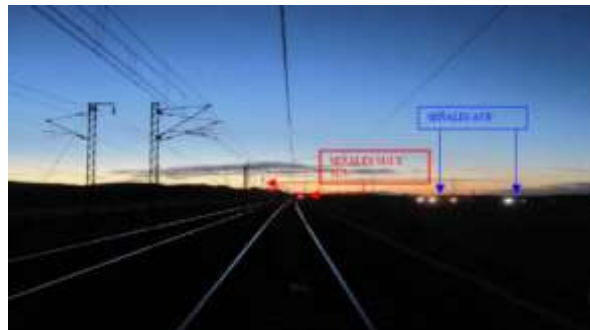
Los hechos tuvieron lugar el día 22 de octubre de 2015 a las 06:34 horas en la estación de Río Huerva perteneciente a la línea 214 La Cartuja a CIM de Zaragoza, provincia de Zaragoza.

El tren de mercancías 99563 de la empresa ferroviaria Continental Rail y el tren BAR70 de la empresa ferroviaria Transfesa Rail, circulan en condiciones normales y sentido contrario, por vía única, hacia la estación de Río Huerva.

Para permitir el cruce de ambos trenes, el CTC dispone en la estación de Río Huerva detención del tren BAR70 ante la señal de entrada E2 (lado Madrid/ CIM Zaragoza), e itinerario de entrada hasta la señal S1/3 para el tren 99563 (lado Barcelona/ La Cartuja).

Así pues, el tren BAR70 pasa la señal de avanzada de la estación de Río Huerva E'2 en indicación de anuncio de parada y se detiene antes de llegar a la señal E2, por estar ésta en indicación de parada.

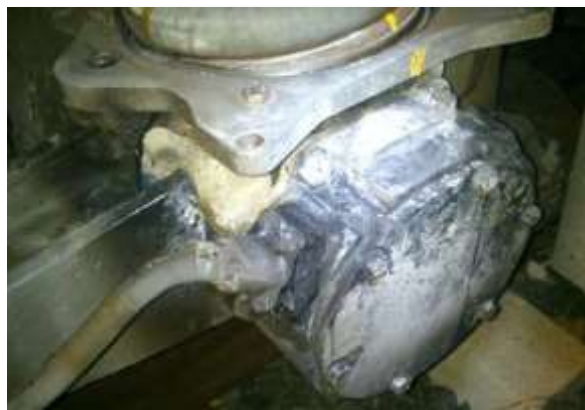
Los hechos tuvieron lugar el día 27 de agosto de 2015, a las 18:23 horas, en la estación de Álora de la línea 430 Bif. Córdoba El Higuerón – Los Prados, en la provincia de Málaga.

El tren de viajeros de media distancia 13061, de la empresa ferroviaria Renfe Viajeros, circula con normalidad desde su salida en la estación Ronda y hasta su estacionamiento en la vía 3 de la estación de Bobadilla, con el maquinista dirigiendo la marcha desde la cabina M2.

Para seguir hasta su destino en la estación de Málaga María Zambrano, el maquinista cambia de cabina y pasa a dirigir la marcha desde la cabina M1. Tras reiniciar la marcha en la estación de Bobadilla ya como tren 13060, al paso por la baliza de pie de la señal de salida, se produce la actuación del freno de urgencia por el sistema ASFA. Posteriormente el puesto de mando autoriza la desconexión del ASFA en la cabina M1 del tren 13060 y que continúe la marcha, acompañado el maquinista en la cabina por el interventor.

A su llegada a la estación de Álora el tren realiza su parada en la vía 5 y, durante ésta, el maquinista es alertado por el interventor del tren de la presencia de humo en el bogie primero de la composición.
