Autoridad Marítima de Panamá

Departamento de Investigación de Accidentes
Marítimos

REPORT: M/V "MSC SPLENDIDA" R- 045-2010- DIAM

Accidente de Pasajeros al abordar la nave

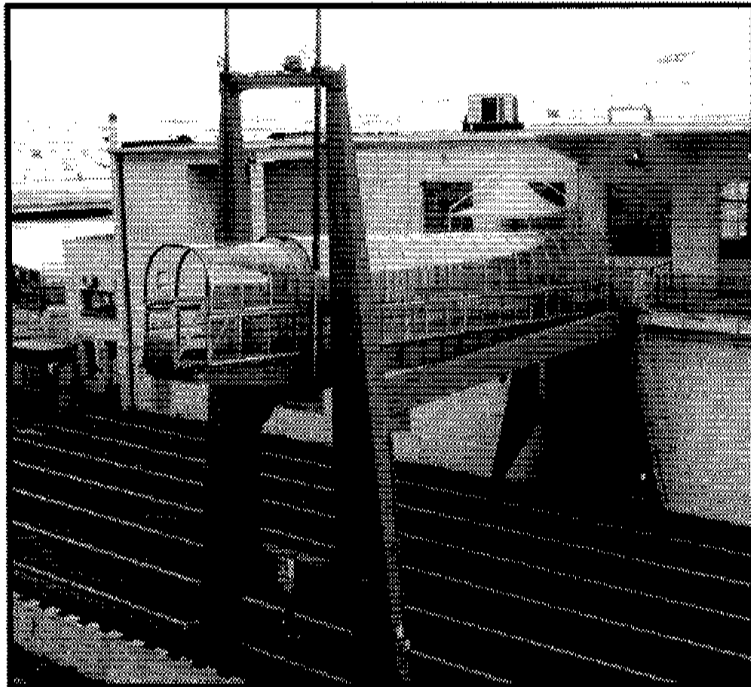
Imagen 6: Pasarela convencional del terminal Andrea Doria Este

La pasarela convencional del Terminal Andrea Doria Este (modelo PS08007 de ITP) es una estructura pórtico de cuatro patas de acero las cuales descansan sobre ruedas y rieles que permiten el desplazamiento horizontal de la estructura a lo largo del muelle (ver imagen 6). La estructura soporta una plataforma de embarco extensible que está conectada en un extremo al terminal y el otro extremo debe ir a la cubierta de embarco del crucero. Algunas de las ventajas de este tipo de pasarelas es que permite el paso de equipo rodante bajo su estructura, permite su desplazamiento horizontal y puede variar el ángulo de elevación para su utilización en varias cubiertas del buque.

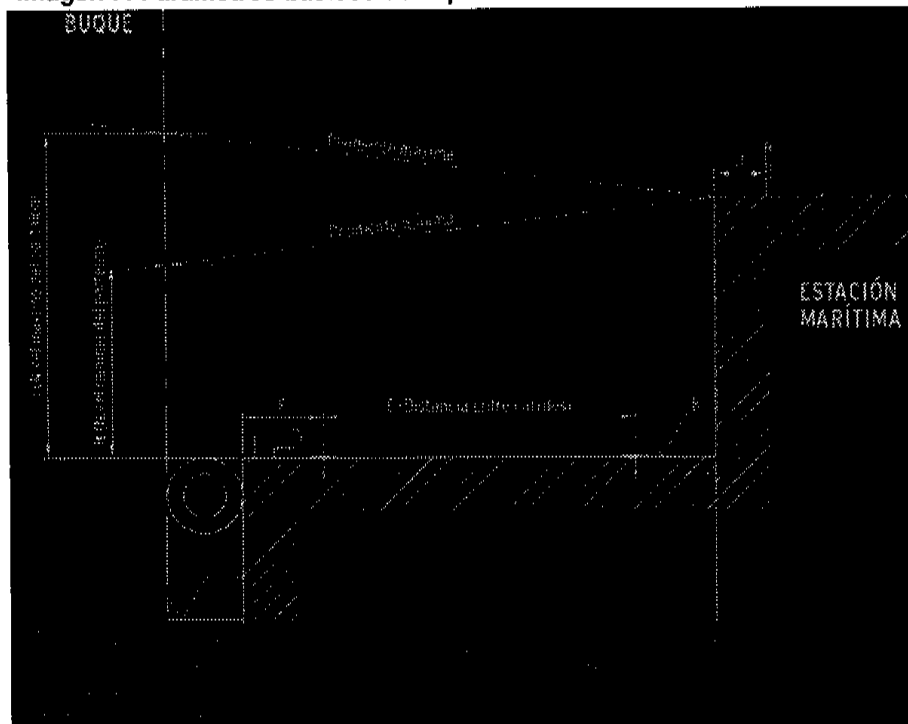
Imagen 7: Parámetros básicos de la pasarela del muelle Andrea Doria Este

La pasarela opera dentro de parámetros básicos de diseño para cada muelle, los cuales en el caso del muelle Andrea Doria Este pueden ser observados en la imagen 7. Entre ellos cabe destacar que la estructura ha sido diseñada para operar con vientos máximos de hasta de 100 km/hr y que la que máxima pendiente de la pasarela es de +18% en cuya posición la máxima distancia de la pasarela al agua es de 14 m.

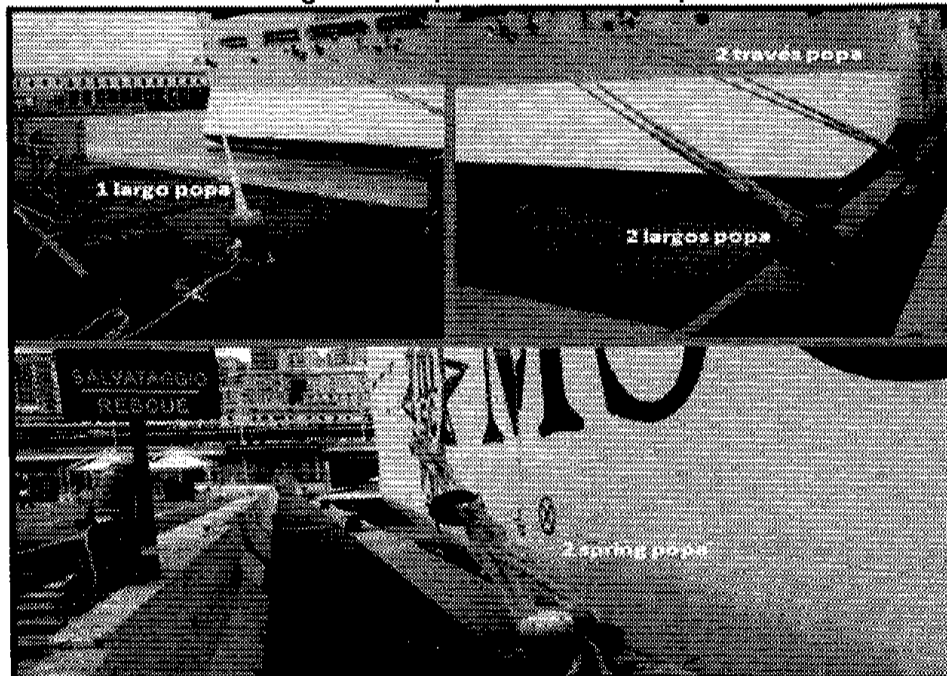
Imagen 17: Esquema de amarre- Popa

Sobre el plan de amarre, las imágenes 17 y 18 muestran las amarras que deben ser utilizadas en el Puerto de Génova. La figura 17 muestra para el sector de popa 7 líneas (3 largos, 2 través y 2 springs) dejando unos 23 m entre el espejo del barco y el final del muelle. Para el sector de proa, el plan de amarre considera la utilización de 5 líneas (2 springs y 3 través).

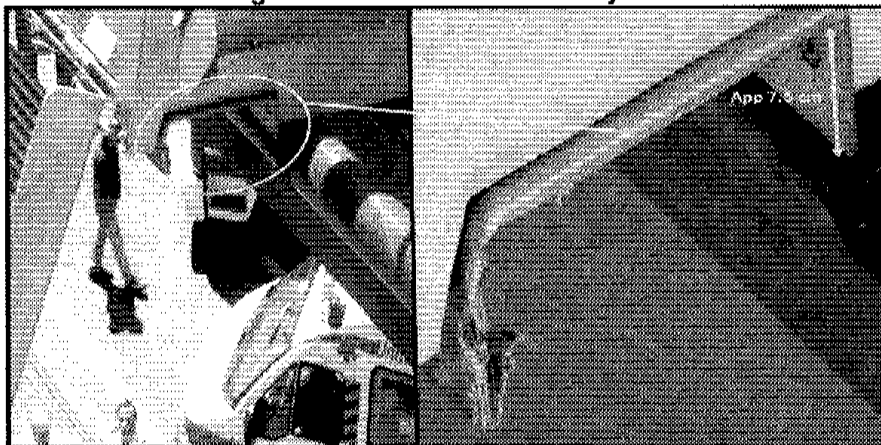
Imagen 21: Uñas reforzadas de sujeción

La plancha que contacta la cubierta de los cruceros se sujeta a través de dos uñas reforzadas de acero que están ubicadas en la parte inferior del extremo de la plancha. Esta sección es de 1m x 4m y está diseñada con una carga de seguridad de 400 kg/m². Finalmente, el diseño de la pasarela ha incluido un pequeño faldón o rampa de aluminio que se utiliza para facilitar obstáculos por desnivel entre la plancha y la cubierta del buque.
