INFORME CIAIM-11/2016

Embarrancada del buque pesquero HERMANOS CERVILLA en la
escollera del espigón sur del puerto pesquero de Roses (Girona),
el 20 de enero de 2016

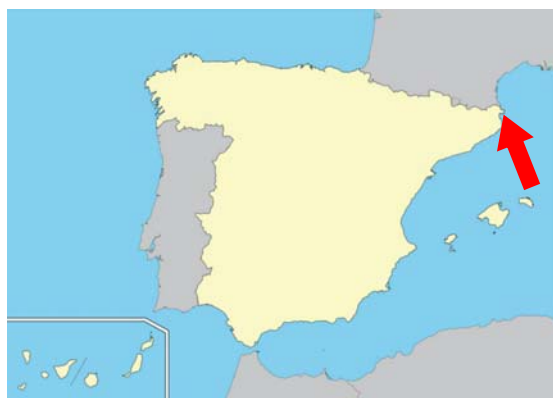
Figura 2. Zona del accidente

En la mañana del día 20 de enero de 2016, entre las 06:15 y las 6:20 horas, el buque de pesca (B/P) HERMANOS CERVILLA navegaba de regreso a puerto tras haber estado faenando cuando embarrancó en la escollera del espigón del muelle del puerto pesquero de Roses.
