INFORME TÉCNICO A-10/2012

Investigación de la inundación del B/P BAHÍA DE PORTOSANTO
y de su posterior hundimiento a 25 millas al Oeste de Vigo
entre los días 27 y 28 de diciembre de 2010

COMISIÓN PERMANENTE DE
INVESTIGACIÓN DE ACCIDENTES
E INCIDENTES MARÍTIMOS

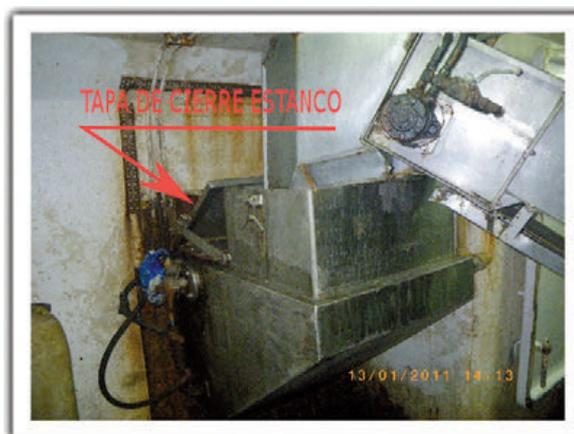
Figura 4. Tolva de desperdicios de un buque similar al siniestrado

La foto que se muestra en la Figura 4 es una solución de compromiso y se corresponde presumiblemente a la instalación existente en el buque cuando se construyó. La CIAIM no tiene la seguridad de conocer las modificaciones realizadas posteriormente, ya que las modificaciones no se encuentran documentadas.

Otro posible punto de entrada de agua es la tolva de desperdicios. En el buque en el que se tomó la fotografía de la Figura 4, construido por el mismo astillero aproximadamente en las mismas fechas, la tolva de desperdicios se había elevado hasta una altura de 1,60 m desde la cubierta. En los planos de construcción del B/P BAHÍA DE PORTOSANTO la tolva tenía una altura de 0,90 m sobre cubierta.

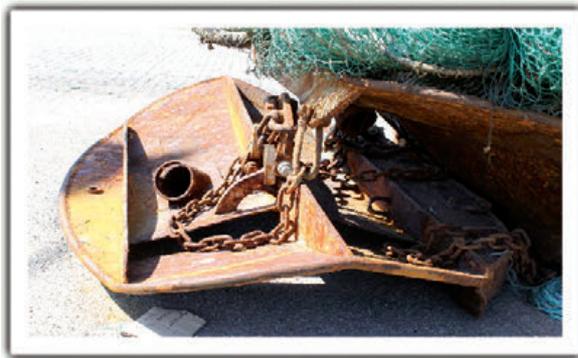
Figura 16. Puerta de arrastre similar a las del B/P BAHÍA DE PORTOSANTO

Algunas de estas puertas de arrastre presentan una geometría puntiaguda como la de la Figura 16. Estas puertas trabajan ofreciendo una resistencia al avance lo que provoca una tendencia a abrir el arte. Al salir del agua esta resistencia desaparece y las puertas se alinean con el alambre.

En condiciones normales, el espesor de la chapa y los refuerzos en esa zona habrían impedido que, aun en el caso de haberse producido una fisura, ésta pudiera alcanzar una entidad importante que justificara por sí sola la inundación.
