Informe técnico S-41/2012

Pérdida del B/P ANDALUCÍA SEGUNDO, a 23 millas al suroeste de Cádiz, el día 12 de marzo de 2012

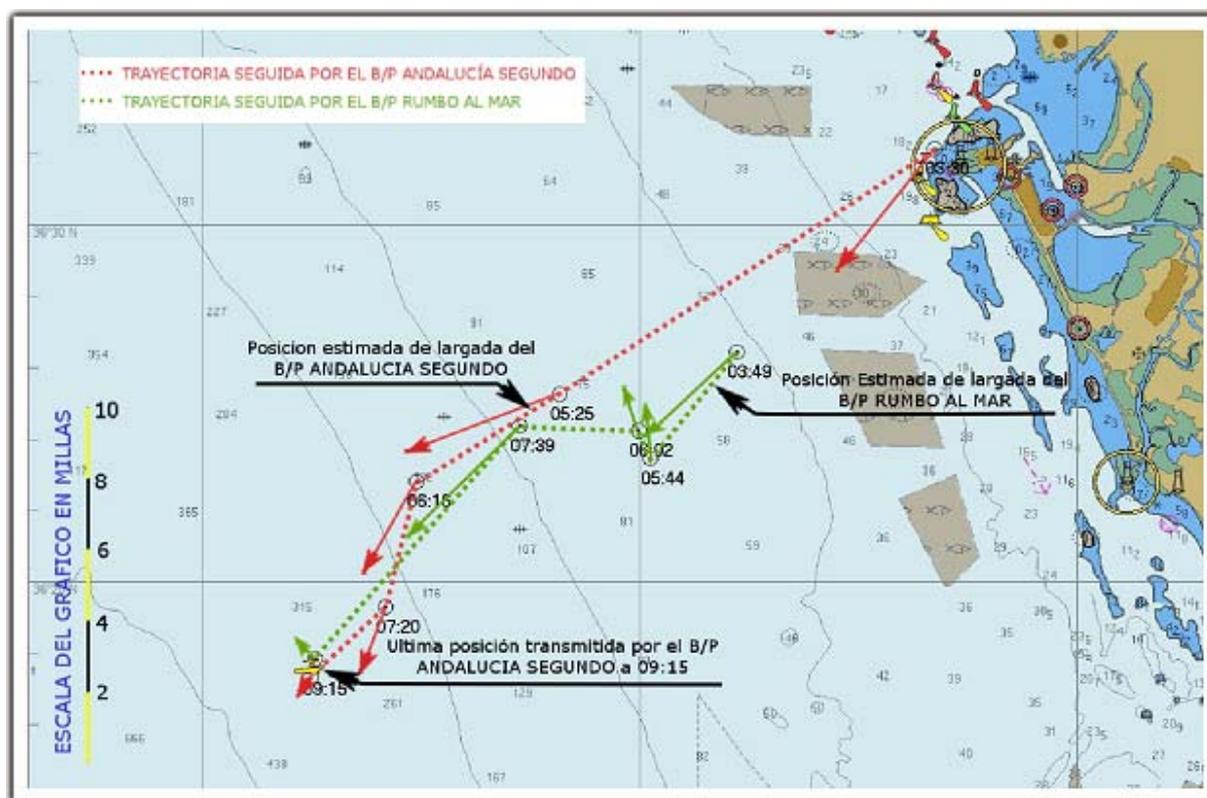
Figura 2. Rutas seguidas por los buques B/P ANDALUCÍA SEGUNDO y B/P RUMBO AL MAR.

Las situaciones que se mencionan en el texto de este apartado se han obtenido de la caja azul⁴ de los buques y se han representado en la Figura 2. La dirección y longitud de los vectores indican, a escala, los rumbos y velocidades instantáneas de los buques en cada posición. Las trayectorias mar-
