INFORME CIAIM-24/2016

Hundimiento por vía de agua del pesquero URBEGI a 15 millas al oeste de Finisterre (A Coruña), el 3 de junio de 2016

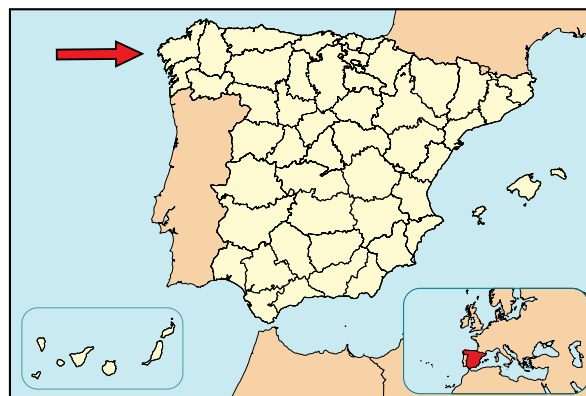
Figura 2. Zona del accidente

El pesquero se hundió a las 13:00 horas en la posición 43°00,8' N, 009°35,3' W en una zona de unos 1000 m de profundidad.

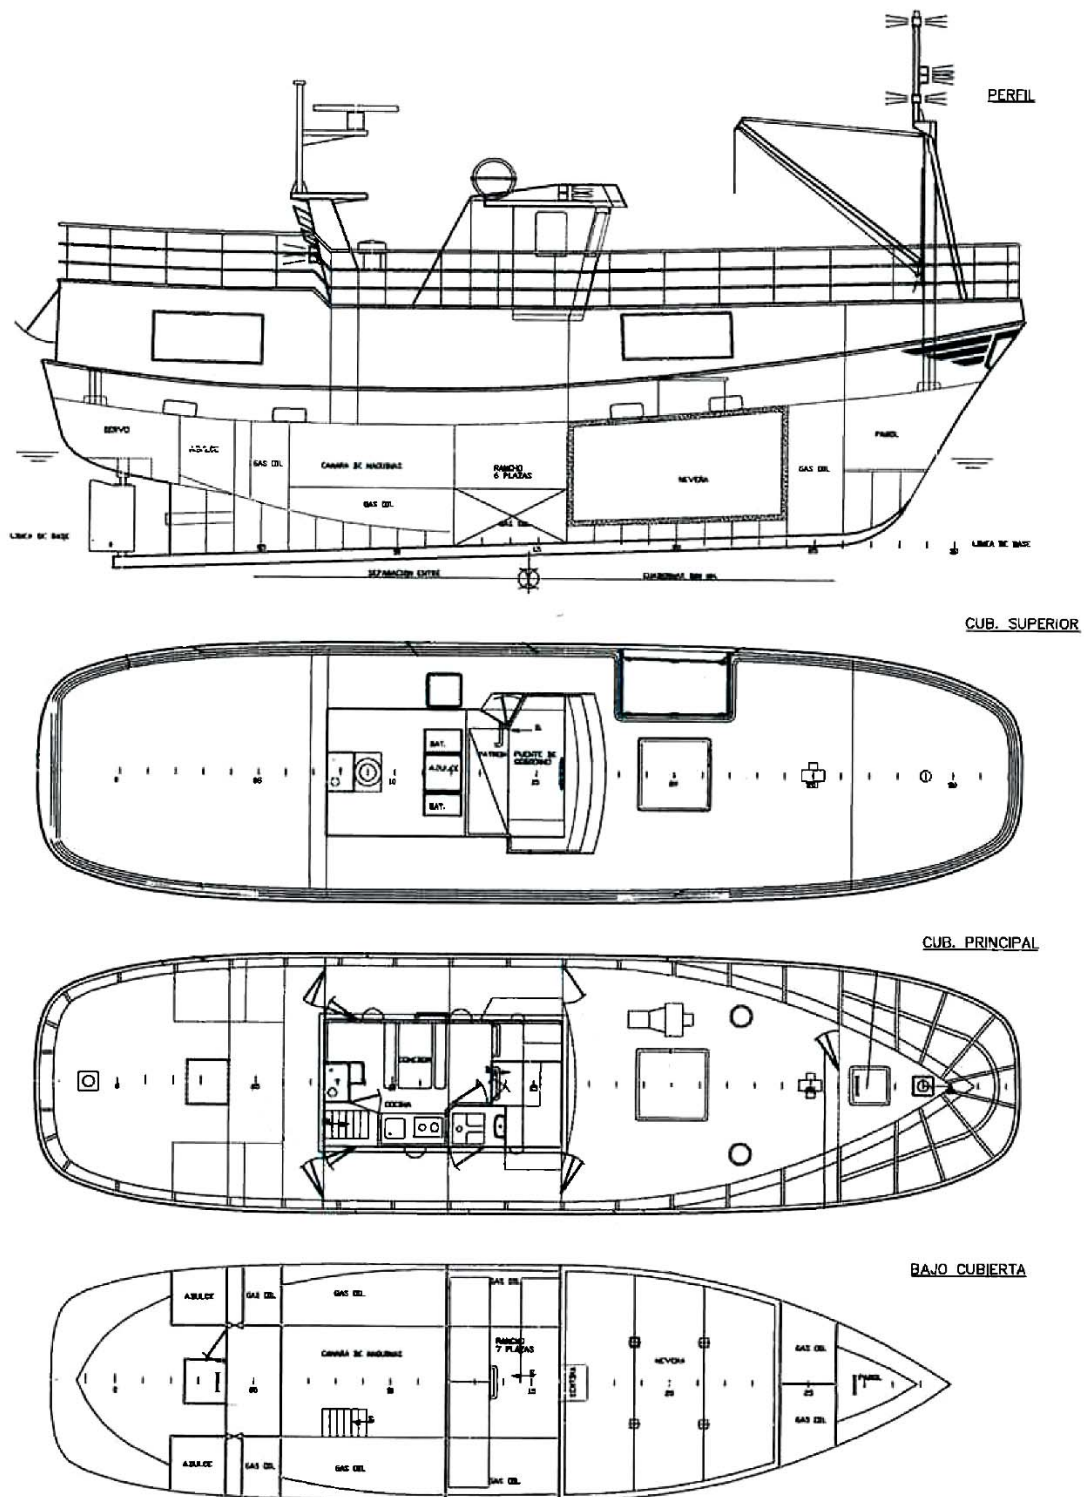
Figura 3. Disposición general de la E/P URBEGI.

La vía de agua se encontraba en la parte de popa del motor principal en la zona de la reductora. El patrón indicó que en esa zona no había tomas de mar ni tuberías que pudieran haber dado origen a la inundación, por lo que consideró que el embarque de agua era debido a una grieta en el casco.

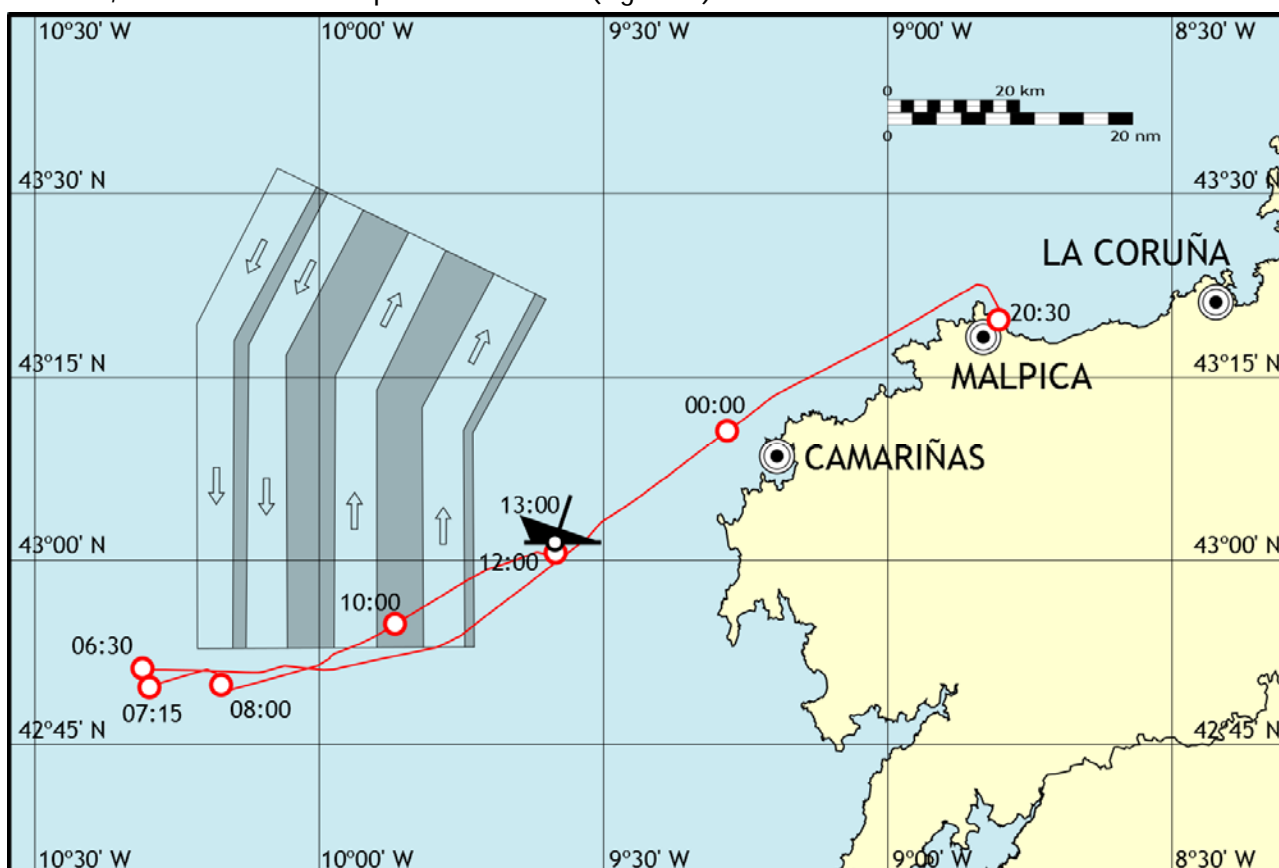
Figura 4. Trayectoria seguida por el pesquero URBEGI.

El día 2 de junio de 2016 entre las 20:30 horas y las 21:00 horas el pesquero URBEGI partió del puerto de Malpica con 6 tripulantes a bordo: 1 patrón y 5 marineros. El pesquero se dirigió hacia el oeste, a los caladeros de pesca de bonito (figura 4).
