INFORME CIAIM-27/2015

Pérdida de control y posterior colisión con el muelle del Puerto de Algeciras del buque de pasaje y carga rodada CEUTA JET, el 5 de marzo de 2015

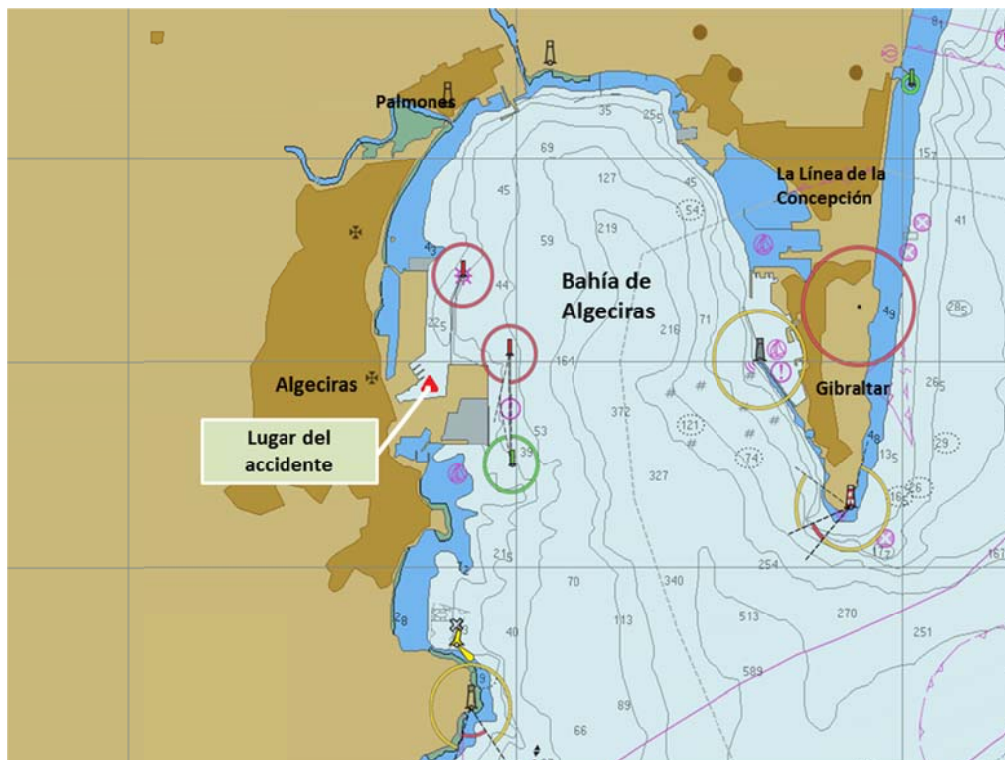
Figura 3. Lugar del accidente

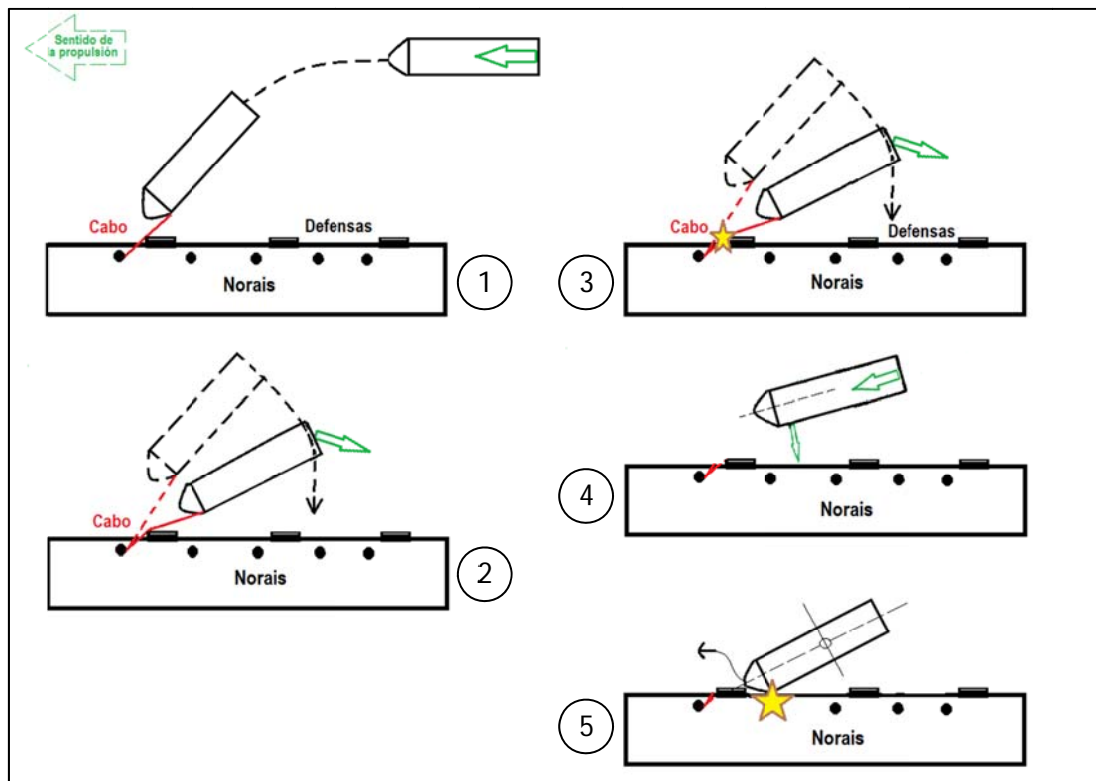
Figura 5. Secuencia numerada de las posiciones del buque

A las 14:28 horas el buque se encontraba frente a su nuevo atraque, habiendo dado un cabo a tierra firme en el noray (punto 3 en la Figura 4).
