INFORME CIAIM-07/2015

Vuelco del pesquero MANUEL a 400 metros de la playa de Esteiro (Lugo), el 30 de noviembre de 2014

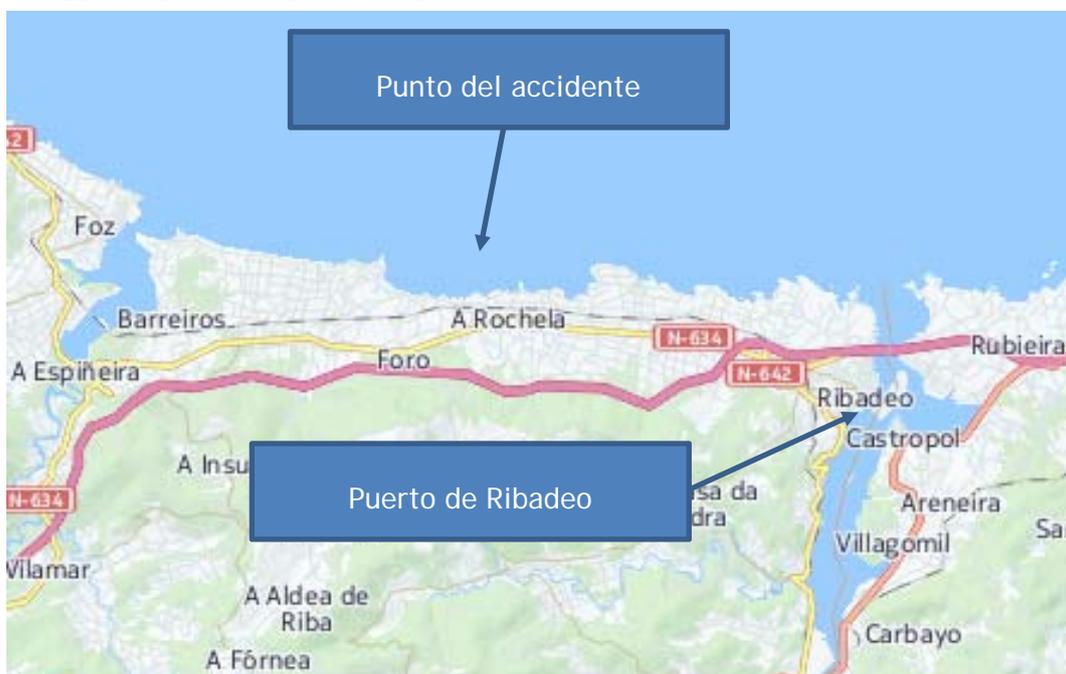
Figura 3. Zona del accidente

En la tarde del día 30 de noviembre de 2014 la embarcación de pesca (E/P) MANUEL volcó frente a la playa de Esteiro (Lugo) mientras largaba los aparejos de pesca, como consecuencia del oleaje que rompió en la cubierta del pesquero. Los dos tripulantes pudieron llegar a nado a la playa. El pesquero fue recuperado pero debido a la magnitud de los daños que presentaba se decidió no repararlo y fue desguazado.
