Informe técnico S-09/2011

Investigación del hundimiento del B/A ARRILLÓN, a dos millas al SE de Mataró (Barcelona), el día 3 de octubre de 2009

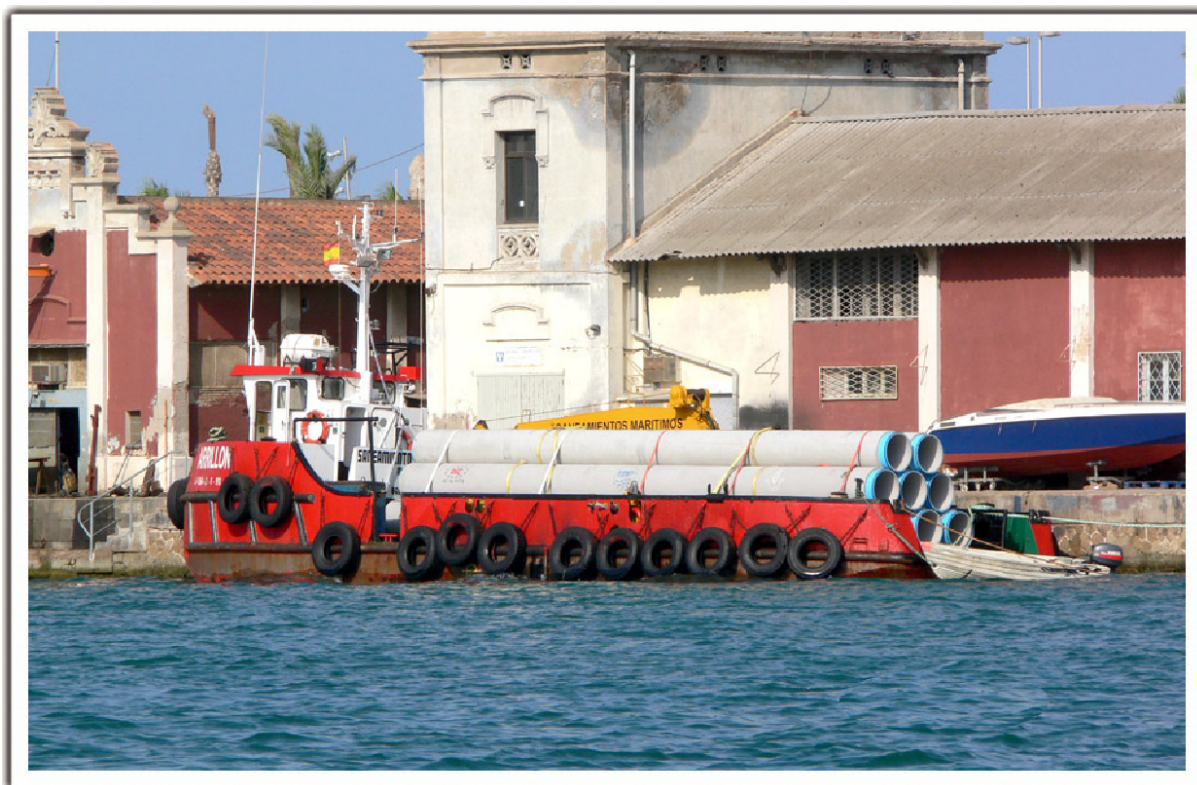
Figura 3. El B/A ARRILLÓN

El B/A ARRILLÓN tiene una eslora total de 21,05 m y un arqueo bruto de 79,87 TRB. De casco de acero, fue construido en 1977 en los Astilleros LLASTARRY en Barcelona. El buque disponía de dos motores, dos hélices y dos timones.
