MEMORIA ANUAL 2015

de la investigación de accidentes e incidentes ferroviarios en la Red Ferroviaria de Interés General

Comisión de Investigación de Accidentes Ferroviarios – CIAF

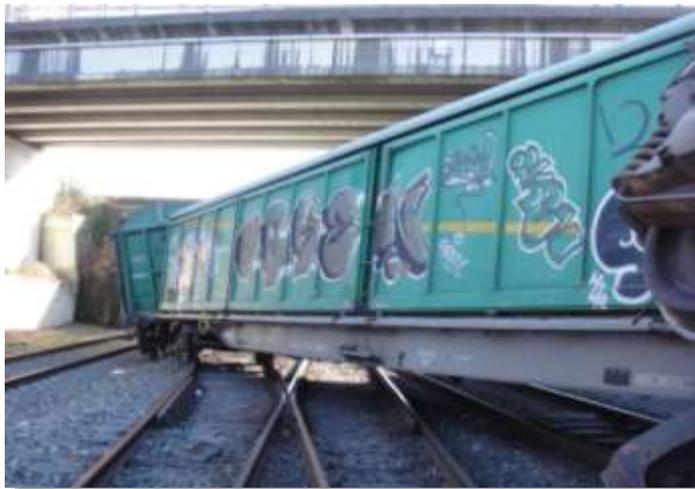
Expediente	Fecha	Línea	Administrador	Operador	Lugar
0017/15	09/02/2015	822 Zamora-La Coruña	Adif	Renfe Operadora	Apartadero
Resumen:	<p>El 9 de febrero de 2015, realizándose maniobras en la estación de A Susana (A Coruña) de la línea 822 Zamora - Coruña, un corte de 14 vagones de Renfe Mercancías colisiona contra la topera de la vía 2 de la mencionada estación y posteriormente descarrila parcialmente.</p> <p>No se producen daños personales.</p>				
Conclusión:	Suceso aún en fase de investigación.

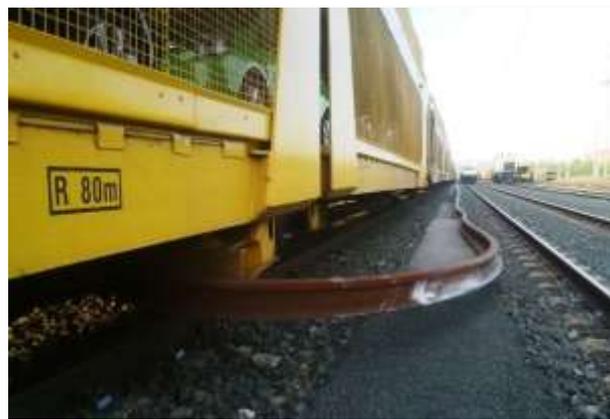
Expediente	Fecha	Línea	Administrador	Operador	Lugar
0043/15	02/09/2015	710 Altsasu-Castejón de Ebro	Adif	Renfe Operadora	Vía
Resumen:	<p>El 2 de septiembre de 2015, un tren de mercancías de Renfe Mercancías que transportaba automóviles, circulando entre las estaciones de Biurun Campanas y Noaín (Navarra), colisiona contra un carril (BLS) quedando éste enganchado en el eje intermedio del primer vagón. El carril estaba depositado en la plataforma para reemplazar al actual existente en el citado trayecto. La colisión tuvo lugar a la altura del PK 165+409 de la línea 710 Altsasu-Castejón de Ebro, y el carril fue arrastrado durante 15 Kms.</p> <p>No se producen daños personales, pero sí daños materiales de consideración en la infraestructura.</p>				
Conclusión:	Suceso aún en fase de investigación.

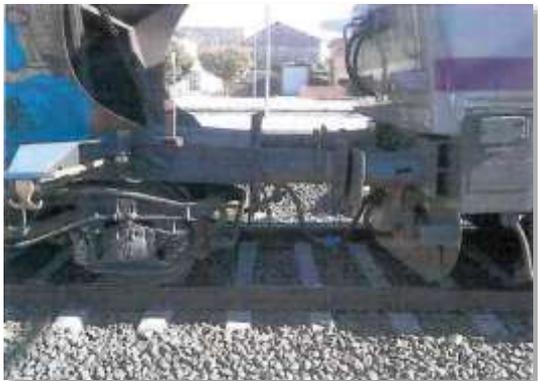
Expediente	Fecha	Línea	Administrador	Operador	Lugar
0046/15	05/10/2015	200 Madrid-Barcelona	Adif	Continental Rail	Estación
Resumen:	<p>El 5 de octubre de 2015, una locomotora de Continental Rail colisiona contra el resto de su composición cuando realizaba maniobra de inversión por cambio de sentido en la estación de Tardienta (Huesca) situada en el PK 52+900 de la línea 200 Madrid-Barcelona.</p> <p>Como consecuencia se producen dos heridos leves.</p>

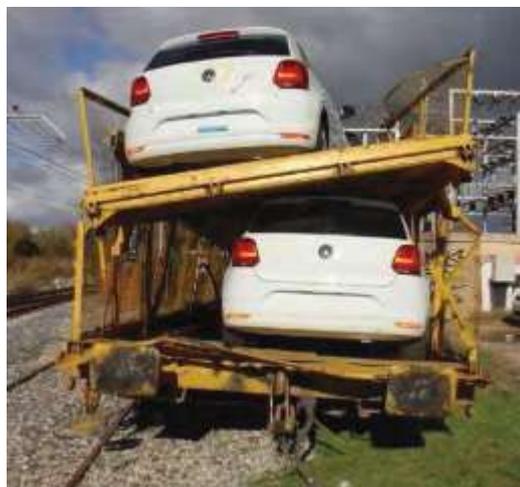
Expediente	Fecha	Línea	Administrador	Operador	Lugar
0058/15	20/11/2015	160 Palencia - Santander	Adif	Renfe Operadora	Vía
Resumen:	<p>El 20 de noviembre de 2015, un tren de Renfe Mercancías, que transporta vehículos automóviles, descarrila parcialmente a la altura del PK 305+197 de la línea 160 Palencia-Santander, entre las estaciones de Palencia y Monzón de Campos (Palencia).</p> <p>No se producen daños personales.</p> <p>El caldeo de la caja de grasa derecha de uno de los ejes de un vagón provocó la fusión de la mangueta y el posterior descarrilamiento.</p>				
Conclusión:	Suceso aún en fase de investigación.

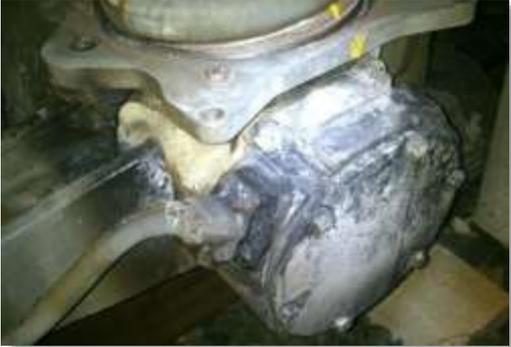
Expediente	Fecha	Línea	Administrador	Operador	Lugar
0039/15	27/08/2015	430 Bif. Córdoba-El Higuerón Málaga	Adif	Renfe Operadora	Estación
Resumen:	<p>El 27 de agosto de 2015, un tren de viajeros de media distancia de Renfe Viajeros sufre un incendio cuando se encontraba realizando parada en la estación de Álora (Málaga) situada en el PK 155+300 de la línea 430 Bif. Córdoba-El Higuerón Málaga.</p> <p>No se producen daños personales.</p>

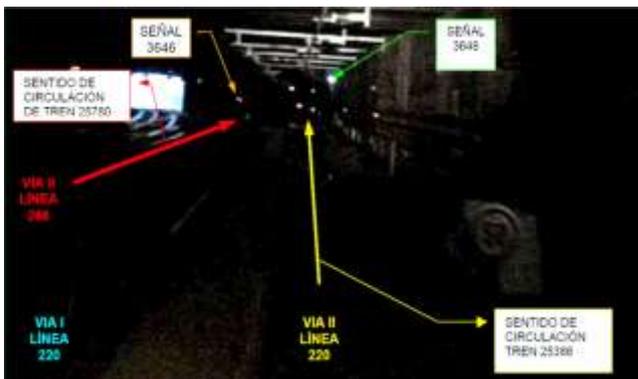
Expediente	Fecha	Línea	Administrador	Operador	Lugar
0005/15	12/01/2015	266 Bif. Glorias-Bif.Vilanova	Adif	Renfe Operadora	Estación
Resumen:	<p>Los hechos tuvieron lugar el día 12 de enero de 2015 a las 21:14 horas, en la línea 266 Bif. Glorias a Bif. Vilanova de la estación de Barcelona Marina, ciudad de Barcelona.</p> <p>El jefe de circulación había establecido itinerario de paso directo por la vía II para el tren de cercanías 25386 de la empresa ferroviaria Renfe Viajeros, procedente de Ripoll y destino L'Hospitalet de Llobregat, al paso por la estación de Barcelona Marina (línea 220 Lleida Pirineus –L'Hospitalet de Llobregat).</p> <p>El tren de cercanías 25780 de la empresa ferroviaria Renfe Viajeros, procedente de Arenys de Mar y destino L'Hospitalet de Llobregat, tenía establecido itinerario hasta las señal 3646 de Bif. Glorias (línea 266 Bif. Glorias –Bif. Vilanova), que se encontraba en indicación de parada y con la señal anterior 1094 en anuncio de parada.</p> <p>Las líneas 266 Bif. Glorias –Bif. Vilanova y 220 Lleida Pirineus –L'Hospitalet de Llobregat confluyen en Bif. Vilanova (aguja B3), de manera que la señal 3646 de la línea 266 es la última que protege el acceso a la aguja B3.</p> <p>Al llegar a la señal 3646, que se encontraba en indicación de parada, el tren 25780 la rebasa indebidamente y se detiene a continuación por actuación del sistema ASFA embarcado sobre el freno de emergencia. Una vez detenido, aproximadamente a 30 m de la señal rebasada, el maquinista rearma el sistema y reinicia la marcha circulando a baja velocidad durante 200 metros, aproximándose a la aguja B3.</p> <p>Entre tanto, el tren 25386 que venía circulando por vía II de la línea 220, pasa por la señal 3648 en anuncio de parada (amarillo). La señal 3648 se encuentra situada en la línea 220 y es la última que protege el acceso a la aguja B3, de Bif. Vilanova.</p> <p>En esos momentos ambos trenes se dirigen hacia la aguja B3, produciéndose un conato de colisión.</p> <p>El maquinista del tren 25386, al percatarse de la presencia del tren 25780, se detiene y se pone en comunicación con el puesto de mando.</p> <p>Por su parte, el maquinista del tren 25780, al acercarse al desvío B3 (desvío que se encontraba enclavado a posición normal para el itinerario del tren 25386), también detiene la marcha sin llegar a rebasar el piquete de vía y se pone en comunicación con el puesto de mando.</p> <p>Como consecuencia del incidente no se produjeron daños materiales ni personales.</p>

Conclusión:	El incidente tuvo su origen en el fallo humano del personal de conducción del tren 25780, más concretamente por una falta de atención, dando lugar al rebase indebido de la señal 3646 en indicación de parada.
--------------------	---

Destinatario	Recomendación
Adif	05/15-1 Estudiar la posibilidad de cambiar de posición la señal 3646 para mejorar su visibilidad y dotarla, en su caso, de baliza previa.
Agencia Estatal de Seguridad Ferroviaria (AESF)	05/15-2 Que se requiera a las empresas ferroviarias y a los administradores de infraestructura que en sus sistemas de gestión de la seguridad (SGS) incluyan un procedimiento por el que se posibilite la trazabilidad de las actuaciones formativas, en especial las de naturaleza práctica. En dicho procedimiento deberían concretarse los modelos de actividad a establecer por los distintos responsables para cada una de las actividades formativas.
Agencia Estatal de Seguridad Ferroviaria (AESF)	05/15-3 Que se concrete a las empresas ferroviarias y a los administradores de infraestructura un plazo máximo en el que las disposiciones contenidas en la Resolución de 23 de diciembre de 2015 de la AESF (BOE 27/01/2016) deben estar incorporadas en sus sistemas de gestión de la seguridad (SGS) y ser, por ello, plenamente operativas.

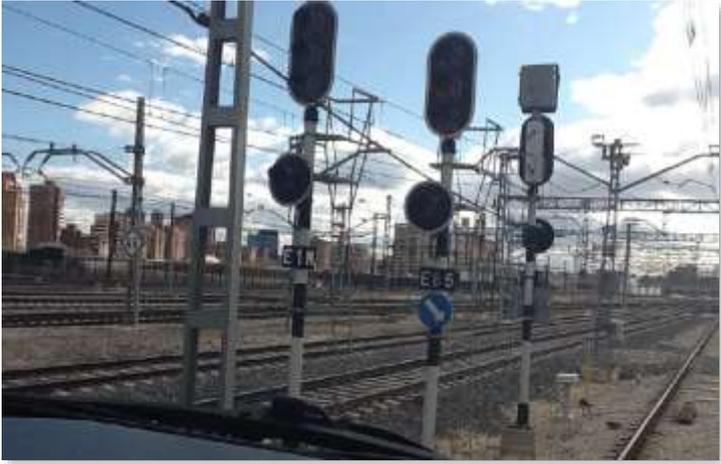
Expediente	Fecha	Línea	Administrador	Operador	Lugar
0011/15	17/02/2015	102 Bif. Aranda-Madrid Chamartín	Adif	Renfe Operadora	Estación
Resumen:	<p>Los hechos tuvieron lugar el día 17 de febrero de 2015 a las 15:30 horas en la estación de Madrid Chamartín de la línea 102 Bif. Aranda – Madrid Chamartín, en la ciudad de Madrid.</p> <p>La maniobra de la rama AVE 130003, de la empresa ferroviaria Renfe Viajeros, a las 15:27:32 horas se encontraba en la vía 14 de la estación de Madrid Chamartín con itinerario autorizado desde la señal S1/14, en indicación de rebase autorizado, a vía VJ1 de Fuencarral-Complejo.</p> <p>A la misma hora, la maniobra para tren 21428 (material vacío de cercanías UTs 907174461505 y 907174461596), también de Renfe Viajeros y procedente de Fuencarral, circula en sentido contrario hacia la estación de Madrid Chamartín, con la señal EB1, en indicación de anuncio de parada y la siguiente EB5 en parada.</p> <p>A las 15:28:42 horas la maniobra para tren 21428 ha rebasado la señal EB1 y la maniobra de la rama 130003 ha rebasado la señal S1/14. Permanece en indicación de parada la señal EB5.</p>

<p>A las 15:29:57 horas, en la vía 4B, el maquinista de la maniobra para tren 21428 actúa sobre el rebase autorizado, al acercarse a la señal EB5, circulando a la velocidad de 11 km/h y pasando un segundo después por la baliza de pie de dicha señal. Continúa circulando y a las 15:30:13 horas ha ocupado el circuito de vía contiguo al ocupado por la maniobra de la rama AVE 130003, que circula en sentido contrario.</p>

<p>Ambas maniobras continúan aproximándose y, al acercarse a la travesía T38, el maquinista de la maniobra para tren 21428 se percata que está mal dispuesta e inicia la detención, que se produce a las 15:30:22 horas y tras haber recorrido 100 metros desde el rebase de la señal EB5.</p> <p>Se produjo conato de colisión entre la maniobra para tren 21428 y la maniobra de la rama AVE 130003 que ocuparon circuitos de vía contiguos, si bien este último siguió su marcha hasta la vía VJ1.</p> <p>Como consecuencia del accidente no se ocasionan daños personales.</p>

Conclusión:	<p>El incidente se produce por fallo humano del personal de conducción de la maniobra para tren 21428 (material vacío de cercanías UTs 907174461505 y 907174461596), y más concretamente por un error en la percepción de la indicación de la señal EB5 - que en todo momento indicó parada y el maquinista manifiesta verla en “rebase autorizado” - dando lugar al rebase indebido de la misma y al consiguiente incumplimiento reglamentario.</p>

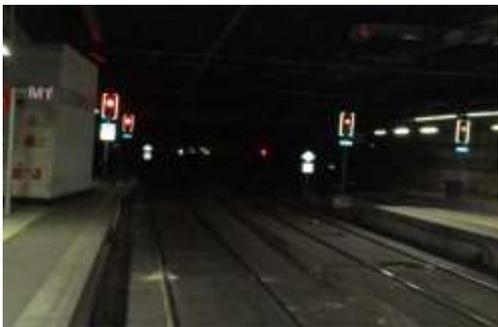
<p>El 10 de mayo de 2015, un tren de media distancia (material vacío) de Renfe Viajeros rebasa indebidamente la señal de salida BSN M3 de la estación de Barcelona Sants (Barcelona) situada en el PK 621+000 de la línea 050 Madrid Puerta de Atocha - Límite Adif-TPFerro, dando lugar a un conato de colisión con otro tren.</p>				
Conclusión:	Suceso aún en fase de investigación.

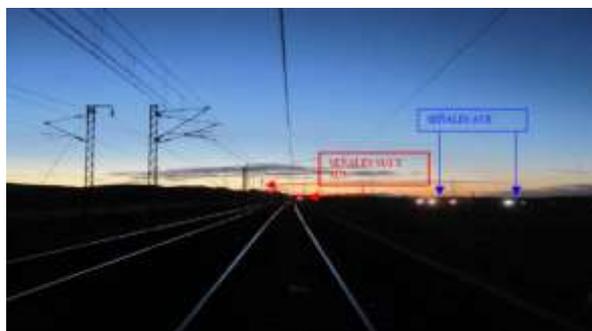
Expediente	Fecha	Línea	Administrador	Operador	Lugar
0052/15	22/10/2015	214 C.I.M. de Zaragoza-Cartuja	Adif	Renfe Operadora	Apartadero
Resumen:	<p>El 22 de octubre de 2015, un tren de mercancías de Continental Rail rebasa indebidamente la señal de salida S1/3 situada en el PK 16+973 de la línea 214 C.I.M. de Zaragoza-La Cartuja, en la estación de Río Huerva (Zaragoza).</p> <p>Como consecuencia del rebase se produce una situación de conato de colisión. No se producen daños personales.</p>				
Conclusión:	Suceso aún en fase de investigación.

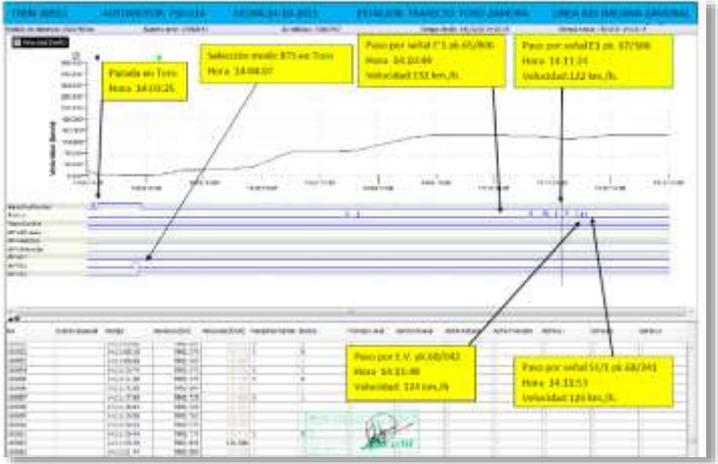
Expediente	Fecha	Línea	Administrador	Operador	Lugar
0049/15	14/10/2015	820 Zamora-Medina del Campo	Adif	Continental Rail	Estación
Resumen:	<p>El 14 de octubre de 2015, un tren de viajeros de larga distancia de Renfe Viajeros pasa por la estación de Monte la Reina (Toro), situada en el PK 68+000 de la línea 820 Zamora-Medina del Campo sin que las prescripciones de circulación establecidas (debido a la realización de trabajos para la puesta en servicio de un nuevo enclavamiento) se cumplieran.</p>

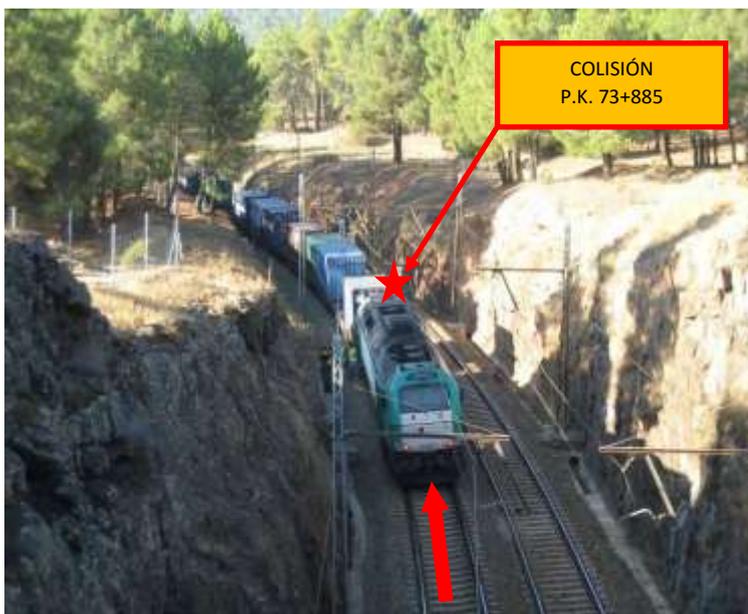
El tren de mercancías 58425 de la empresa ferroviaria Renfe Operadora, procedente de Sagunt y destino Trasona, realiza su paso por la vía 1 de la estación de Santa María de la Alameda (PK 71+540) con la señal de salida S1/1 (PK 71+969) en indicación de vía libre y tras sufrir un incendio, queda detenido en el PK 74+700, solicitando socorro a las 3:04 horas al puesto de mando (PM) de Madrid Chamartín.

A la distancia de bloqueo, tras el 58425, circula el tren de mercancías 97469 de la empresa ferroviaria Continental Rail, procedente de Silla y destino Bilbao Mercancías, a cuyo maquinista le avisa el PM de Madrid Chamartín por medio del tren tierra de tal circunstancia, quedando detenido en el PK 74+293.

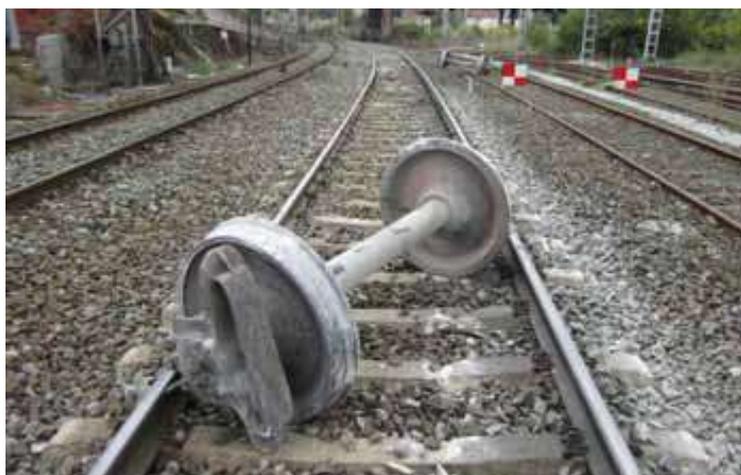
El puesto de mando de Bilbao se pone en comunicación con el maquinista del tren CGX32 y le ordena detención inmediata. A las 11:09 horas el tren se detiene en el PK 6+126 (locomotora), rebasando en 24 m la baliza previa de la señal de entrada E2 de la estación de Zorrotza.

El último vagón del tren circuló descarrilado durante 3.006 metros hasta su detención en la entrada de la estación de Zorrotza. Durante estos tres kilómetros el vagón ocasionó daños en las balizas, cruzamientos, desvíos y traviesas llegando incluso a perder los dos ejes del segundo bogie, quedando sobre la vía en los PK 7+075 y 7+052.

Como consecuencia del descarrilamiento no se produjeron víctimas mortales ni heridos, pero sí daños materiales en las instalaciones y en el propio material rodante.

Conclusión:	La hipótesis más probable de la causa última del descarrilamiento es la suma de diferentes factores que por sí solos no se les puede considerar como “causa última”, pero por un efecto sinérgico sobre la dinámica del vehículo pueden llegar a producir el descarrilamiento.
--------------------	--

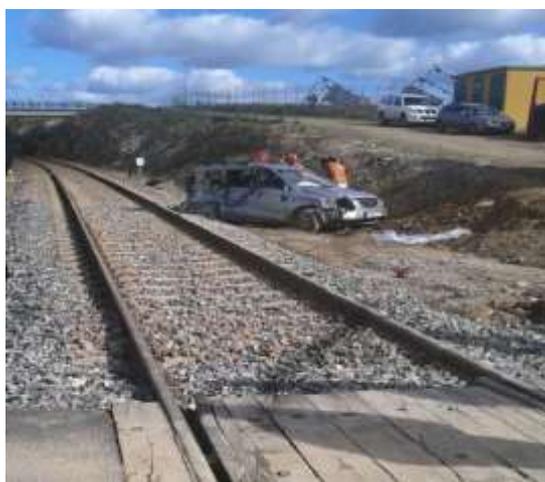
Expediente	Fecha	Línea	Administrador	Operador	Lugar
0060/14	09/11/2014	512 Zafra-Huelva Cargas	Adif	Renfe Operadora	Vía
Resumen:	<p>El día 9 de noviembre de 2014 a las 11:47 horas, el tren de viajeros de media distancia 17907 de la empresa ferroviaria Renfe Viajeros, procedente de Huelva Término y destino Madrid Atocha Cercanías, venía circulando con normalidad a una velocidad de 95 km/h.</p> <p>Al acercarse al PN clase A, en el PK 130+742 de la línea 512 Zafra – Huelva Cargas, próximo a la estación de Calañas, un vehículo de carretera circula por un camino paralelo a la vía por el lado izquierdo y en el mismo sentido de circulación del tren. A continuación el vehículo accede al paso a nivel de izquierda a derecha (según el sentido de circulación). El maquinista hace uso del silbato y aplica freno de urgencia. Se produce el arrollamiento del vehículo de carretera, saliendo éste despedido hacia el lado derecho de la vía.</p> <p>En el interior del vehículo viajaban dos personas: el conductor que resultó herido de carácter grave y el acompañante que resultó fallecido.</p>

Conclusión:	El accidente tuvo su origen en la invasión del gálibo de la vía por parte del vehículo de carretera, accediendo al paso a nivel cuando se aproximaba el tren 17907.

Destinatario	Recomendación
Ayuntamiento de Calañas	60/14-1 Adecuar la señalización de los caminos de acceso al paso a nivel situado en el PK 130+742 de la línea 512 Zafra – Huelva Cargas, a lo dispuesto en el artículo 9.2 de la Orden FOM de 2 de agosto de 2001, por la que se desarrolla el artículo 235 del Reglamento de la Ley de Ordenación de los Transportes Terrestres, en materia de supresión y protección de pasos a nivel.
Adif	60/14-2 Analizar la posibilidad de supresión del paso a nivel situado en el PK 130+742 de la línea 512 Zafra – Huelva Cargas, aprovechando la existencia de un paso superior de carretera en las inmediaciones.
Agencia Estatal de Seguridad Ferroviaria (AESF)	60/14-3 Estudiar la posibilidad de modificar la normativa actual; en concreto el artículo 12 de la Orden FOM de 2 de agosto de 2001, por la que se desarrolla el artículo 235 del Reglamento de la Ley de Ordenación de los Transportes Terrestres, en materia de supresión y protección de pasos a nivel, de manera que se dote de protección clase B a todos los pasos que dispongan de protección clase A y en los que la distancia de visibilidad real sea inferior a la distancia de visibilidad técnica en alguno de sus cuadrantes, independientemente del valor del momento de circulación AxT.

Agencia Estatal de Seguridad Ferroviaria (AESF)	60/14-4 Estudiar la posibilidad de preparar un plan de actuación para la conversión de pasos clase A en clase B de forma que, en función del riesgo de cada uno de ellos, posibilite que en una determinada fecha horizonte todos los pasos a nivel de la red dispongan de un sistema de aviso activo hacia el usuario de la carretera.

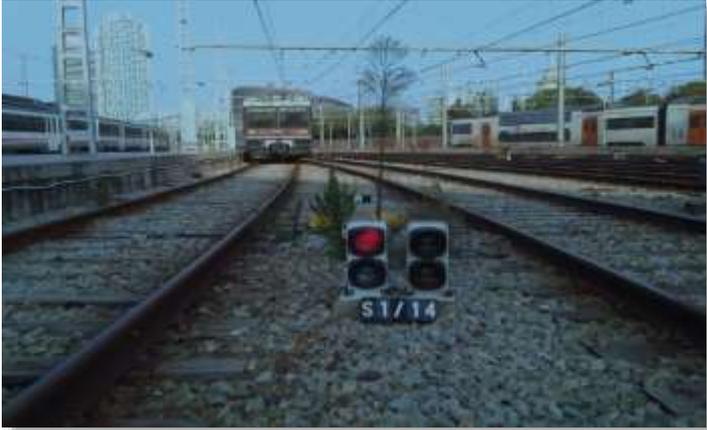
Expediente	Fecha	Línea	Administrador	Operador	Lugar
0053/14	26/09/2014	200 Madrid-Barcelona	Adif	Renfe Operadora	Estación
Resumen:	<p>Los hechos tuvieron lugar el día 26 de septiembre de 2014 a las 16:46 horas en Barcelona Estació de França de la línea 200 Madrid Chamartín – Barcelona Estació de França, en la ciudad de Barcelona.</p> <p>El tren de cercanías 25538 de la empresa ferroviaria Renfe Operadora (Rodalies), procedente de Sant Vicenç de Calders y con destino Barcelona Estació de França, a las 16:45:33 horas, efectuaba su entrada a vía 8 de la estación, con itinerario establecido desde la señal de entrada E4, situada en vía G2, en indicación de parada, la señal R4 en indicación de movimiento autorizado y paso por los desvíos 2 y 12 a vía G3.</p> <p>A la hora mencionada, el material vacío (maniobra UT470120) de la empresa ferroviaria Renfe Operadora se encuentra estacionado en la vía 14, con la señal de salida S1/14 en indicación de parada, y esperando realizar maniobra a la vía C1 para desde ésta maniobrar a vía 17.</p>

<p>A las 16:45:43 horas, el tren 25538 ha rebasado la señal de entrada E4 y se aproxima a la señal R4. El material vacío (maniobra UT470120) tras realizar un movimiento se detiene a las 16:46:04 horas ante la señal de salida S1/14 que ordena parada.</p> <p>A las 16:46:12 horas el material vacío (maniobra UT470120) inicia un nuevo movimiento y, tras actuar su maquinista sobre el rebase autorizado, pasa por la señal S1/14 y la cola del tren pasa por dicha señal a las 16:46:28 horas. A esa hora el tren 25538 ha superado la señal R4, los desvíos 2 y 12 y circula por la vía G3, a la que también se encaminaba el material vacío (maniobra UT470120).</p> <p>Seguidamente, el maquinista del tren 25568 efectúa frenado de urgencia, al observar un vehículo que podía interferir el gálibo de su itinerario.</p> <p>El material vacío (maniobra UT470120), tras talonar el cambio T-52b con el primer bogie, se detiene a las 16:46:52 horas, antes de la señal S1/14A que ordenaba parada.</p> <p>Se produce conato de colisión quedando los trenes a una distancia de unos 80 metros.</p>

Conclusión:	<p>El incidente se produce por fallo humano del personal de conducción del material vacío (maniobra UT470012), y más concretamente por un error en la percepción de la indicación de la señal S1/14 -que en todo momento indicó parada y el maquinista manifiesta verla en “rebase autorizado”-, dando lugar al rebase de la misma y al consecuente incumplimiento reglamentario.</p> <p>Como causa coadyuvante se apunta la falta de claridad y consecuentemente mal entendimiento entre el responsable de circulación y el maquinista del material vacío.</p>
--------------------	---

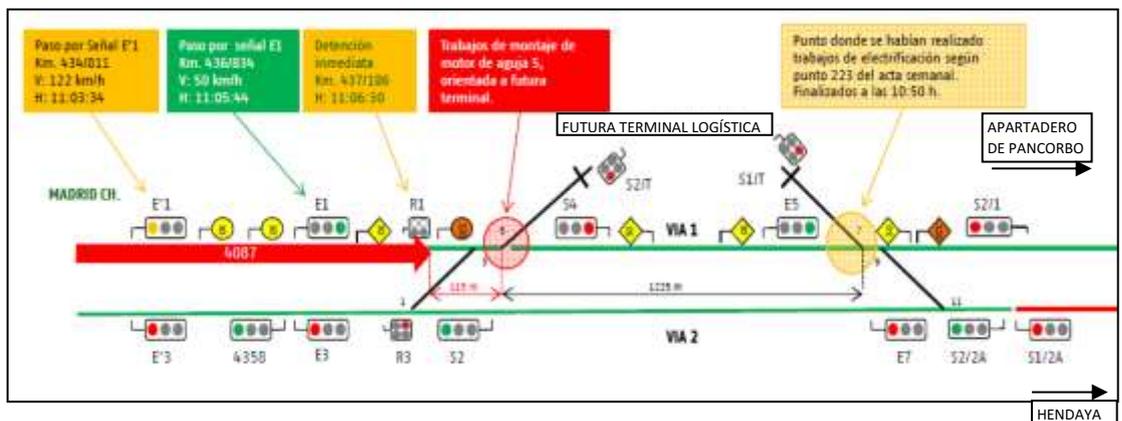
En el apartadero de Pancorbo estaban programados trabajos de nivelación con maquinaria pesada, soldadura en desvíos y montaje de motores para la conexión con la nueva Terminal de Logística, recogidos en el punto 223 del acta semanal de trabajos, y regulados en el punto 2.3.1. de la Consigna ATO nº 38 – CTO nº 63 de fecha 04.07.2014. Según la consigna serie B número 8 en vigor, desde el 1 de agosto de 2014, se había establecido una limitación temporal de velocidad (LTV) a 30 km/h entre los PKs 437+250 y 437+450, zona del escape 1/3 y la aguja 5.

Los trabajos se iban a realizar en las agujas 5 y 7, que iban a dar acceso a la nueva terminal logística. A la aguja 5 se desplazó un equipo de trabajo para realizar el montaje de motores, tirantes, etc. del cambio nº 5, con el que estaba un jefe de equipo de instalaciones de seguridad mecánica. En la aguja nº 7 había un equipo de electrificación acompañado por el encargado de trabajos de Adif, responsable de los mismos.
