INFORME CIAIM-27/2014

Colisión contra un contenedor flotante y posterior hundimiento del pesquero ASTELEHENA en la bocana de entrada del puerto de Bermeo (Vizcaya) el 27 de marzo de 2014

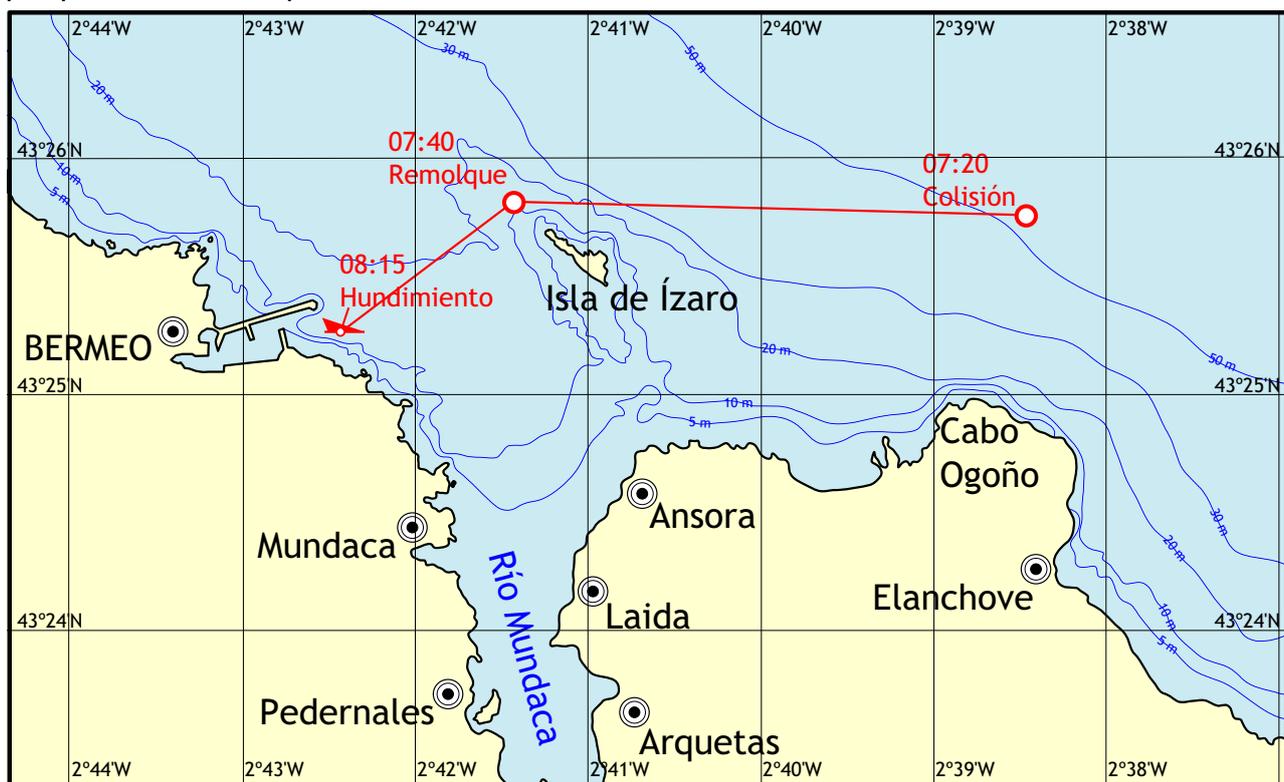
Figura 7. Zona de la colisión del pesquero con el contenedor.

A las 07:20 horas, el pesquero se encontraba navegando con ayuda del piloto automático con rumbo E, a una velocidad de unos ocho nudos, cuando los tripulantes notaron un fuerte golpe en la proa. El patrón al mando redujo la velocidad y se acercó a la zona del impacto. Observó que por el costado de babor de la embarcación había un contenedor de color blanco semihundido. El otro tripulante se encontraba en la popa del pesquero. En un primer momento no detectaron vías de agua. A los pocos minutos comenzó a sonar la alarma de alto nivel de agua en la sentina y pusieron en marcha las dos bombas de achique de las que disponía la embarcación. En este momento la embarcación se encontraba en la posición 43°25,750'N, 002°38,533'W.

A las 08:50 horas, el patrón de la E/P ASTELEHENA informó al CCS de Bilbao de que la vía de agua se había producido al colisionar con un contenedor que se encontraba entre dos aguas, en la posición 43°25,750'N, 002°38,533'W.

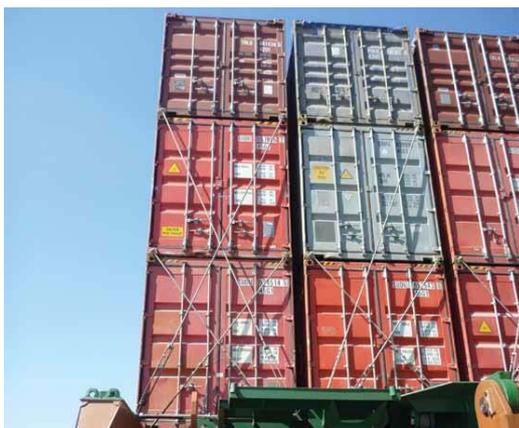
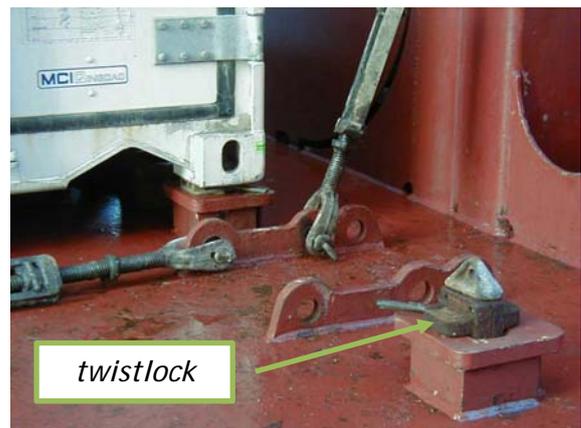
Figura 11. Sistemas de anclaje a bordo: barras / tensores, y *twistlocks* (derecha).

Los contenedores deben ir unidos unos a otros en vertical mediante el uso de cierres de giro o *twistlocks*. Además deben ir sujetos a la cubierta del buque formando bloques mediante barras y tensores.
