Comisión de  
Investigación de  
Accidentes e  
Incidentes de  
Aviación  
Civil

*Informe Anual 2012*

## Informe Anual 2012

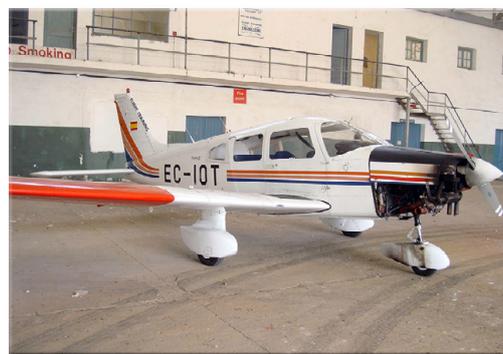
### **IN-014/2012; Otros; Piper PA-28-161 (Warrior II); aeropuerto de Jerez (Cádiz)**

El 8 de mayo de 2012 un alumno iba a realizar un vuelo de instrucción solo a bordo de la aeronave EC-IOT. Durante la prueba de motor, en el punto correspondiente a «Check idle», con el motor al ralentí, éste hizo un ruido fuerte y se paró. A continuación, comenzó a salir humo del motor. El piloto llamó al departamento de operaciones de la escuela y realizó las comprobaciones correspondientes a la lista de chequeo relativas a fuego en el motor. Mientras realizaba las comprobaciones comenzaron a salir llamas de la cubierta del motor. Un instructor que se encontraba en otra aeronave acudió con un extintor y sofocó el fuego. La aeronave sufrió daños menores.

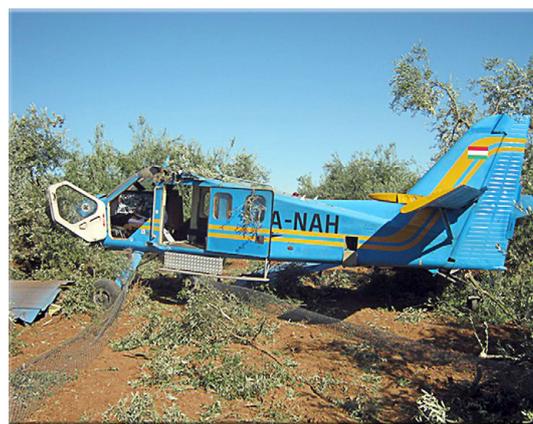
### **A-024/2012; Pérdida de control en tierra; SMG-92 Turbo Finist; aeródromo La Juliana, Bollullos de la Mitación (Sevilla)**

El 1 de julio de 2012 la aeronave HA-NAH se disponía a despegar por la pista 27 del aeródromo de la Juliana. Durante la carrera de despegue, cuando la aeronave alcanzó una velocidad próxima a la de rotación calculada por el piloto, éste decidió abortar la maniobra. En el intento de detención de la aeronave, ésta se salió por el lateral izquierdo del final de la pista y atravesó la valla perimetral, impactando contra unos árboles. No se produjeron daños personales y la aeronave sufrió daños importantes.

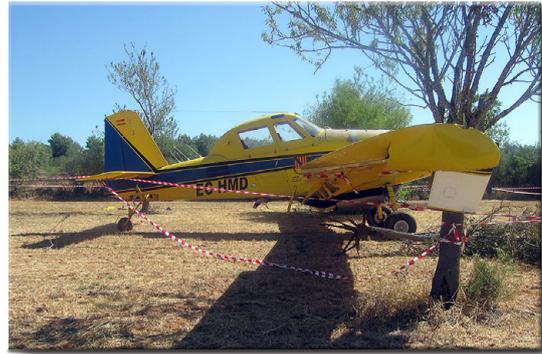
### **IN-027/2012, Fallo o malfuncionamiento del motor; Air Tractor AT-802; San Rafael, Ibiza (Illes Balears)**

El 16 de julio de 2012 la aeronave EC-HMD despegó del aeropuerto de Ibiza para participar en las labores de extinción de un incendio en la isla de Palma de Mallorca. Durante el ascenso, a unos 900 ft de altura sobre el terreno, el piloto advirtió que el motor perdía potencia. Acto seguido, soltó la carga de agua y buscó un lugar donde aterrizar. Mientras, intentó volver a arrancar el motor sin éxito, por lo que procedió a aterrizar en el lugar elegido. En la toma de emergencia la aeronave sufrió diversos daños. El piloto resultó ileso.

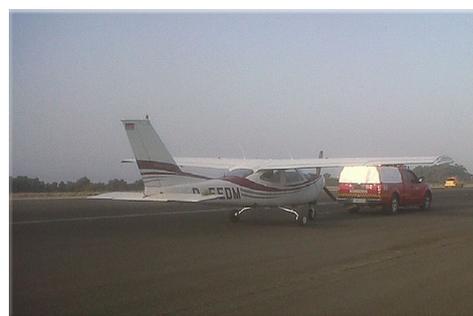
### **IN-031/2012; Fallo o malfuncionamiento de un sistema o componente no motor; Cessna 177RG (Cardinal); aeropuerto de Almería**

El 11 de agosto de 2012 la aeronave D-EEDM despegó del aeropuerto de Cagliari (Italia) con destino el aeropuerto de Almería, había realizado una escala en el aeropuerto de Murcia-San Javier para repostar. Después de recibir la autorización de aterrizar por la pista 25 de Almería, el piloto intentó desplegar el tren de aterrizaje pero no obtuvo confirmación a bordo de tren bloqueado. Por ello, realizó una pasada cerca de la torre de control del aeropuerto, que le notificó que veían el tren abajo pero no bloqueado. Tras intentar desplegar y bloquear el tren por el procedimiento de emergencia sin éxito, el piloto decidió aterrizar en emergencia. Los ocupantes resultaron ilesos y la aeronave sufrió daños en su parte inferior.

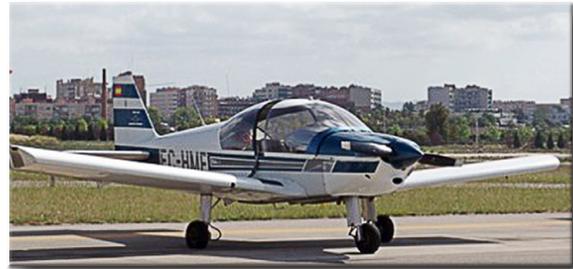
**A-035/2012, Fallo o malfuncionamiento del motor; Robin 200-120B; proximidades del aeropuerto de Sabadell (Barcelona)**

El 31 de agosto de 2012 la aeronave de matrícula EC-HMF despegó por la pista 13 del aeropuerto de Sabadell con dos ocupantes a bordo para realizar un vuelo local. Durante el ascenso, el motor no alcanzó la potencia requerida para librar la altura de seguridad del circuito de aeródromo. El piloto decidió virar por la izquierda, recorriendo el tramo de viento en cola a baja altura y con poca velocidad hasta que impactó con varios árboles situados a unos 8 km al noroeste del aeródromo. Los ocupantes resultaron ilesos y la aeronave destruida.

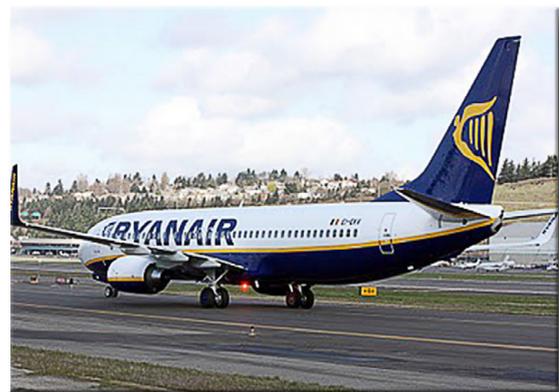
**IN-036/2012; Cabina; Boeing 737-800; en ascenso FL220 desde Madrid**

El 7 de septiembre de 2012 la aeronave EI-EKV había despegado del aeropuerto de Madrid-Barajas con destino el aeropuerto de Las Palmas de Gran Canaria. Durante el ascenso la tripulación de cabina de pasaje y los pilotos empezaron a sentirse mal. Tras comprobar que la indicación de altitud en cabina estaba en una posición inusual, con la aeronave a nivel de vuelo 220, decidieron desplegar las mascarillas de oxígeno. A continuación se declaró emergencia (MAYDAY) por un problema de presurización y se decidió volver al aeropuerto de Madrid-Barajas. La aeronave aterrizó sin más problemas y se dirigió a la plataforma donde estaban esperándoles los servicios de emergencia. Cuatro pasajeros tuvieron que ser atendidos en el propio avión por el servicio médico del aeropuerto, el resto del pasaje resultó ileso.

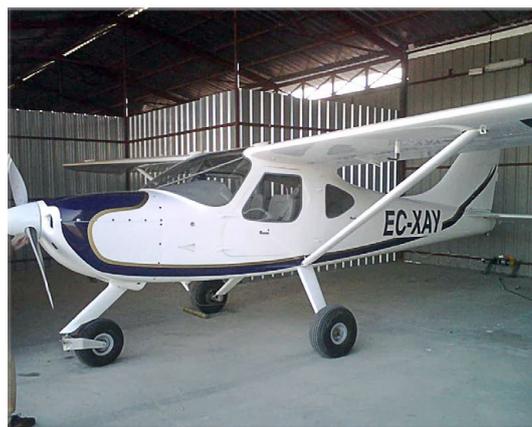
### **A-039/2012; Vuelo inintencionado en condiciones meteorológicas instrumentales; Fly Sport; Término municipal de San Pablo de los Montes (Toledo)**

El 14 de octubre de 2012 la aeronave matrícula EC-XAY había despegado desde una finca en el término municipal de Fuentes de Andalucía (Sevilla), para realizar un vuelo privado con destino el aeródromo de Casarrubios del Monte (Toledo). Cuando se encontraba sobrevolando los Montes de Toledo, en fase de crucero, la aeronave impactó contra la ladera de un monte en actitud de pronunciado alabeo a la derecha. En el momento del accidente la zona se encontraba cubierta por una densa niebla. Los tres ocupantes fallecieron y la aeronave quedó destruida.

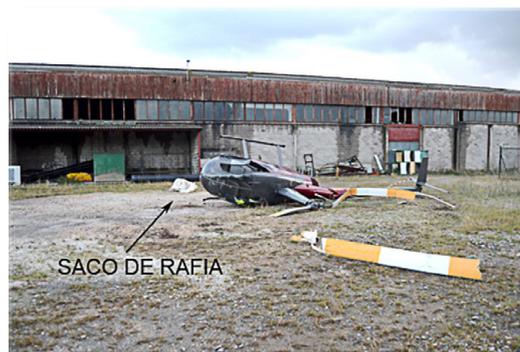
### A-041/2012; Colisión en tierra; Robinson R 44; Castropol (Asturias)

El 11 de noviembre de 2012 el helicóptero EC-JGZ despegó de una finca particular en el término municipal de Castropol. El despegue se realizó inicialmente en vuelo estacionario a baja altura con el objetivo de virar 180° a la izquierda y ascender. Cuando estaba realizando el viraje, el piloto sintió un fuerte ruido y un golpe en los pedales, tras lo que el helicóptero inició una guiñada hacia la derecha. El piloto actuó sobre los mandos de control de vuelo y sobre los de control de flujo de combustible, pero no pudo impedir que el aparato impactara contra el terreno y volcase sobre el costado izquierdo. El piloto resultó ileso y tras abandonar el aparato encontró en las proximidades los restos de un saco de rafia de polipropileno desgarrado. La aeronave sufrió daños en el rotor principal, cono de cola y eje de transmisión de potencia al rotor de cola.

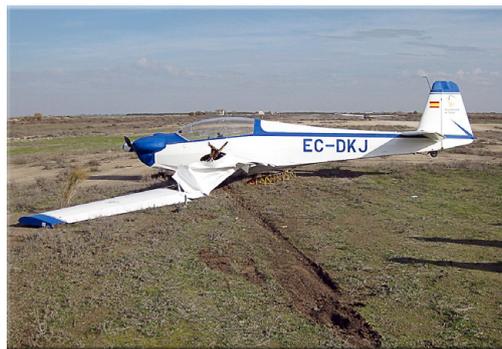
### **A-043/2012; Colisión contra obstáculo durante despegue o aterrizaje; Scheibe SF-28A; aeródromo de La Mancha (Toledo)**

El 25 de noviembre de 2012 la aeronave EC-DKJ, procedente del aeródromo de Lillo y con el piloto como único ocupante, estaba en aproximación a la pista 10 del aeródromo de La Mancha. Durante el sobrevuelo de una zona arbolada en el área de aproximación se produjo un impacto del plano izquierdo contra la rama de un árbol. Como consecuencia la aeronave efectuó una brusca guiñada hacia la izquierda. El piloto no consiguió recuperar totalmente el control y la aeronave terminó impactando con el terreno en la zona de protección antes del umbral de la pista. El plano izquierdo de la aeronave se partió y hubo daños en el tren de aterrizaje. El piloto sufrió una fractura de una vértebra dorsal.

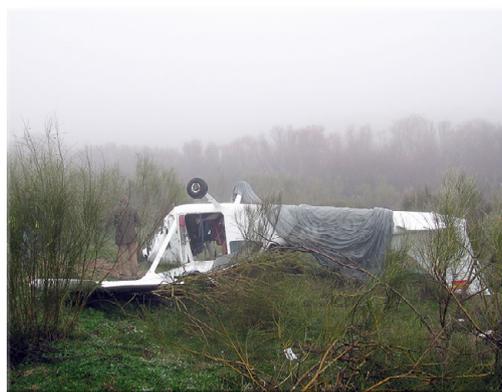
### **A-044/2012; Fallo o malfuncionamiento del motor; Cessna 172M; aeródromo de Casarrubios del Monte (Toledo)**

El 26 de diciembre de 2012 la aeronave EC-GUV sufrió una disminución de potencia cuando se encontraba establecida en el primer tercio del tramo de viento en cola, tras haber despegado por la pista 26. El piloto tomó la decisión de realizar un aterrizaje de emergencia en la pista 08. Durante el aterrizaje de emergencia la aeronave contactó con la pista a 150 metros del final de la zona asfaltada, rebotando varias veces. La aeronave no pudo detenerse dentro de la pista, se precipitó por un talud y capotó hasta quedar detenida. Uno de los pasajeros resultó herido grave y los otros dos ocupantes resultaron heridos leves. La aeronave sufrió daños importantes.

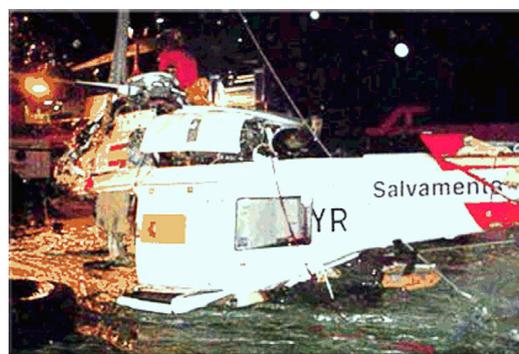
#### **Declaración Provisional de 24 de noviembre de 2011**

La aeronave EC-KYR sufrió un impacto en vuelo controlado contra el mar durante el trayecto de regreso al aeropuerto de Almería (LEAM) tras la finalización de un vuelo de entrenamiento nocturno de búsqueda y salvamento. A consecuencia del impacto el helicóptero resultó destruido, y quedó sumergido a 91 m de profundidad a unas 4,5 NM al Sur de LEAM. Tres de los cuatro ocupantes que viajaban a bordo fallecieron y el otro resultó herido grave.

En las investigaciones realizadas hasta el momento, se han descartado aspectos relacionados con el funcionamiento del helicóptero como la causa directa del accidente. Las líneas de investigación se han centrado en los aspectos operacionales del vuelo, tales como, el estudio de los procedimientos de vuelo y gestión de recursos en cabina establecidos por el operador; la adecuación de la tripulación a los procedimientos, la transición entre ejercicios y operaciones SAR y el vuelo normal y las condiciones de formación y operación de las tripulaciones en la compañía.

A su vez, se están estudiando aspectos relacionados con una posible desorientación espacial como factor contribuyente en el accidente, así como ciertos aspectos de ergonomía del cockpit. Por último, se están analizando con el fabricante la ausencia de activación de la baliza de emergencia y del sistema de flotación.
