Informe técnico S-14/2012

Accidente operacional con resultado de muerte del tripulante del pesquero DON CARLOS, a 2 millas al norte de Gandía (Valencia), el 12 de noviembre de 2010

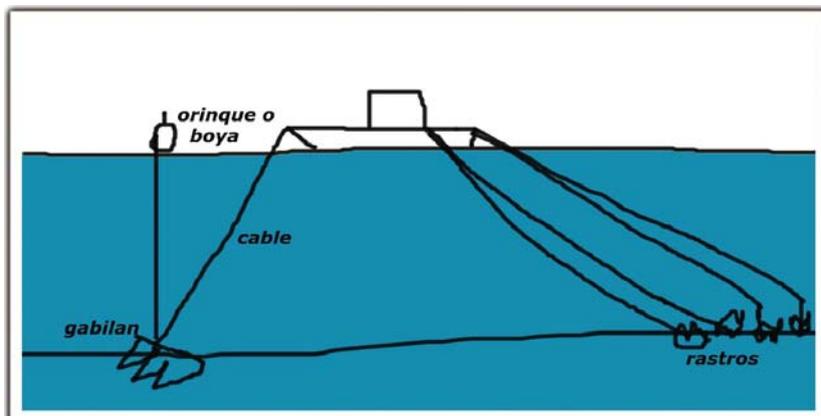
Figura 3. Esquema de la pesca con rastros (obtenida de <http://surfcastingcadiz.mforos.com>)

Al recuperar la embarcación se encontraron tres rastros a bordo, por lo que el patrón se debía encontrar izando el cuarto por la banda de babor. Parece probable que cuando realizaba esta maniobra, el rastro quedó enganchado en el fondo, provocando la pérdida de equilibrio del tripulante. La manga izquierda de su traje de aguas quedó atrapada por el cabo que estaba virando y arrastró su brazo hasta quedar aprisionado, golpeándose en la cabeza contra el pórtico. Las lesiones traumáticas y la pérdida de sangre por las heridas inciso-contusas producidas provocaron en el organismo del tripulante un estado irreversible de *shock*.
