INFORME TÉCNICO A-12/2010

Investigación del incendio del B/P PEIX MAR TREINTAYUNO,
en aguas de Mauritania el 9 de julio de 2009

COMISIÓN PERMANENTE DE
INVESTIGACIÓN DE ACCIDENTES
E INCIDENTES MARÍTIMOS

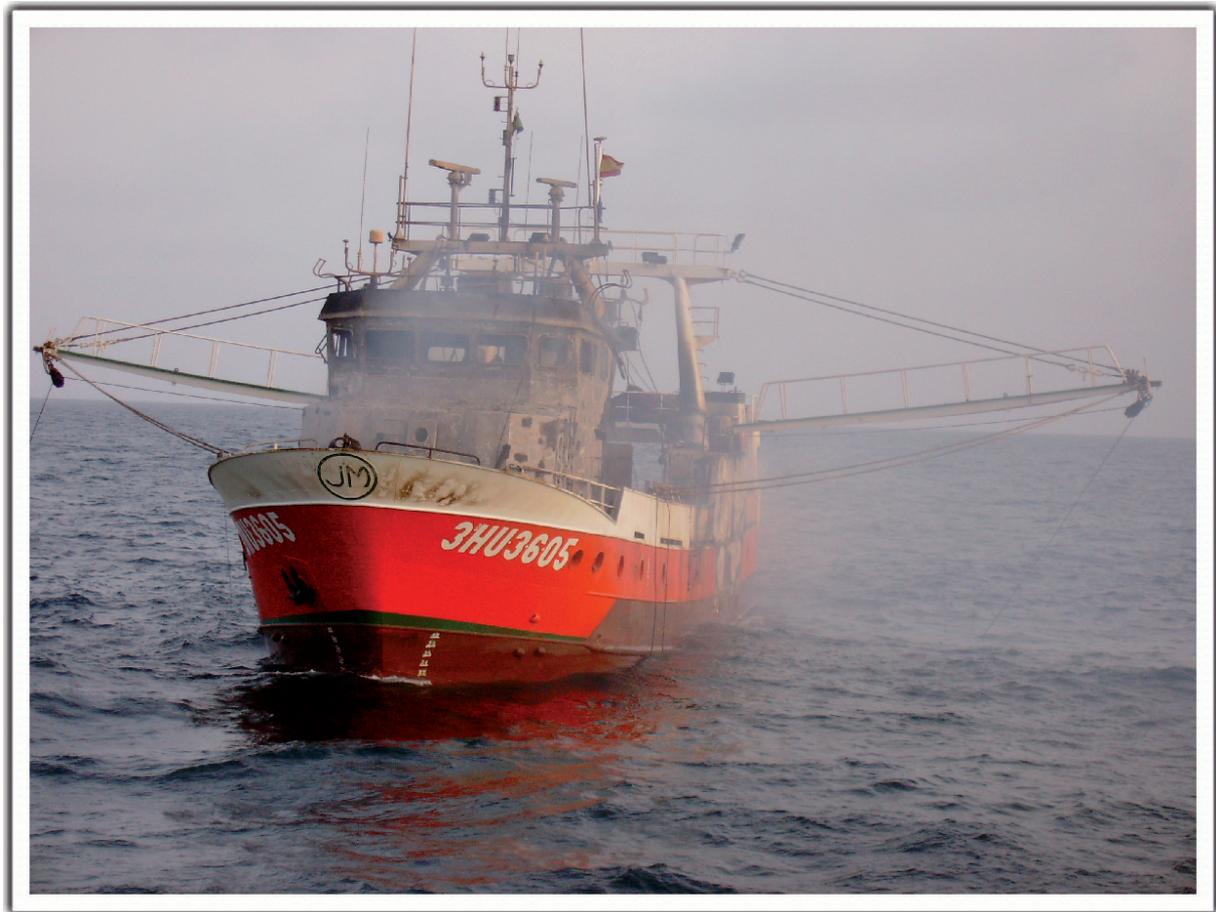
Figura 6. El PEIX MAR TREINTAYUNO antes de ser remolcado
