# INFORME TÉCNICO A-39/2011

Accidente de una embarcación de recreo en la entrada de la Ría de Muros y Noia (A Coruña), el 16 de octubre de 2010, con resultado de dos fallecidos

COMISIÓN PERMANENTE DE INVESTIGACIÓN DE ACCIDENTES E INCIDENTES MARÍTIMOS

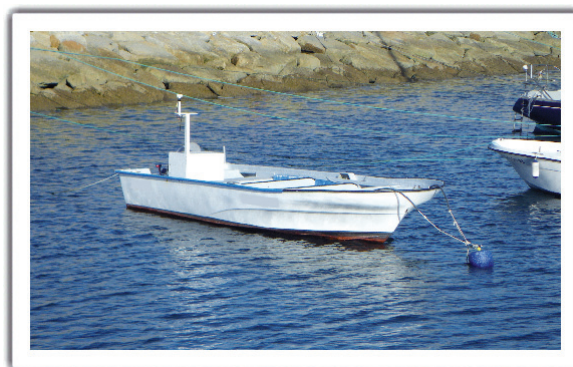
Figura 2. Embarcación parecida a la que sufrió el accidente

- Eslora de poco más de 5 m.
- Embarcación de resina de poliéster reforzada con fibra de vidrio, embarcación de recreo, del tipo habitual en la zona.
- Dotado de un motor fuera-borda de entre 90 y 100 CV de potencia. Según declaraciones del superviviente, podría tratarse de un motor Honda.
- El gobierno se efectuaba mediante un volante en el tambucho de la embarcación, dotado de una transmisión al motor fueraborda, probablemente de tipo mecánico.
- La transmisión del gobierno se había instalado recientemente.

- La instalación se habría hecho por estribor.
- No existía ningún dispositivo de seguridad tipo «hombre al agua» o, de existir, no se usó.

Según declaraciones de testigos, la instalación de la transmisión del gobierno pudo haberla realizado el mismo patrón, quien disponía de un pequeño taller de bicicletas.

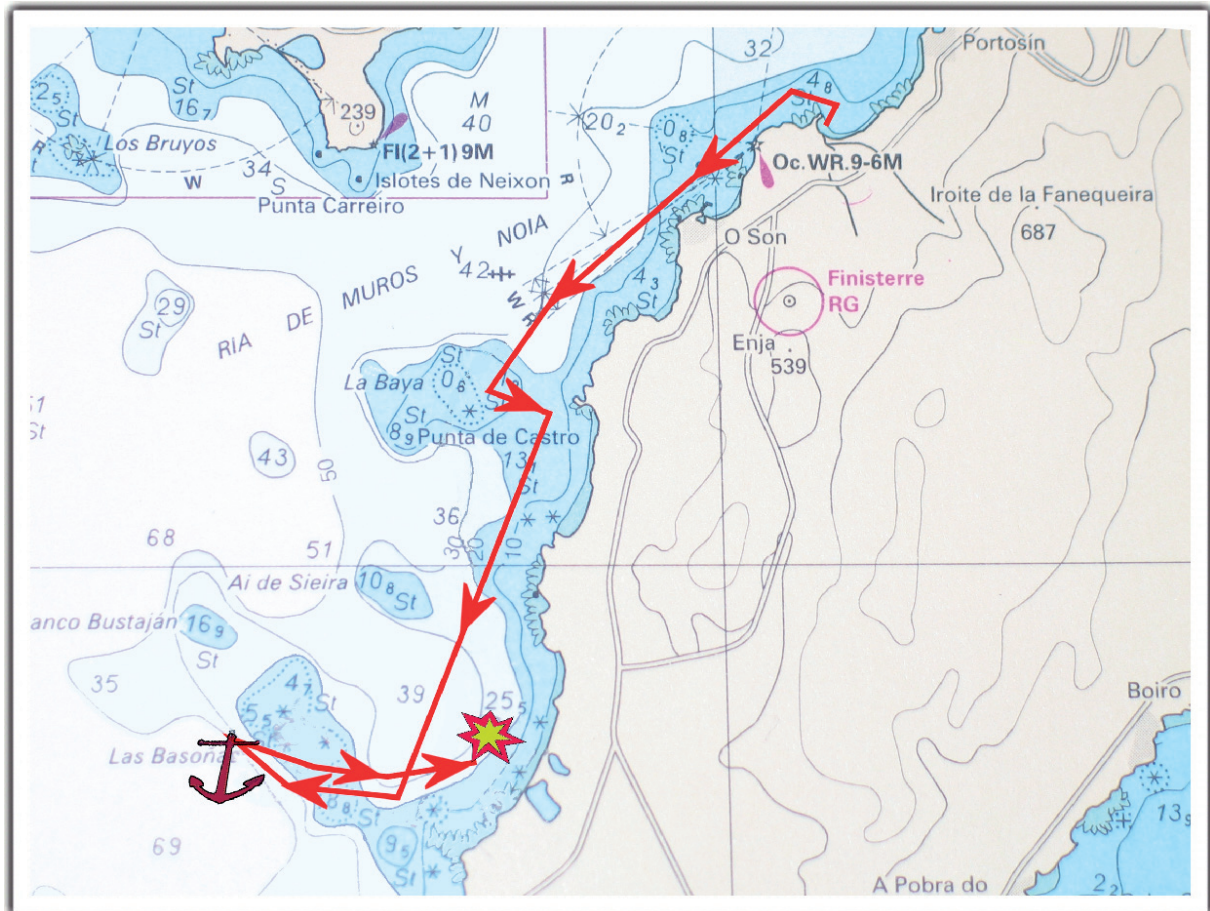
Figura 3. Mapa y localización del accidente.

frente de Punta de Castro, a unas 3,5 millas náuticas del espigón de Porto do Son. En la figura 3 se indica en color rojo la probable trayectoria que siguió la embarcación.

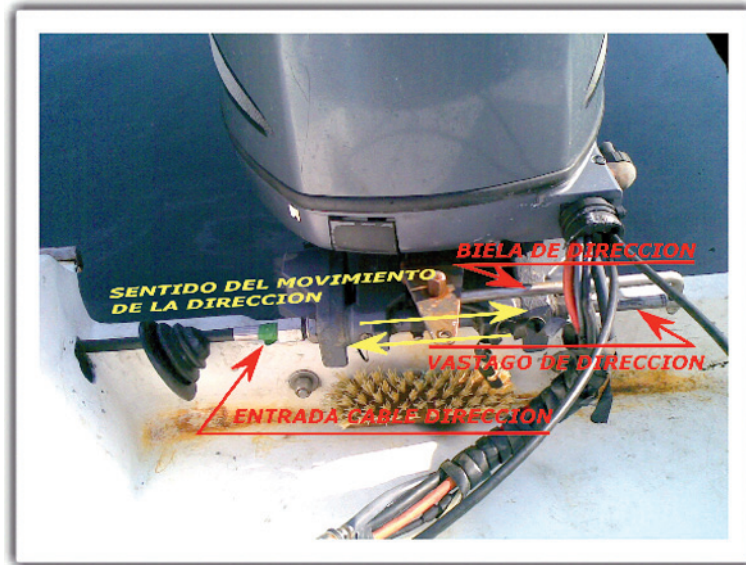
Figura 4. Motor fueraborda con dirección mecánica

1. Dirección mecánica o por cable, donde la fuerza ejercida por el patrón en el volante se transmite al motor mediante un cable que actúa en las dos direcciones por un sistema «tira-empuja» (véase Figura 4).
2. Dirección hidráulica, donde la fuerza es transmitida hidráulicamente a un émbolo (véase Figura 5).

De los dos sistemas, el más común es el primero, además de ser el más barato. Se encuentra montado en la mayoría de las embarcaciones que los investigadores de la CIAIM vieron en las Rías de Muros y Noia y de Arosa, incluso con potencias de motor considerables.

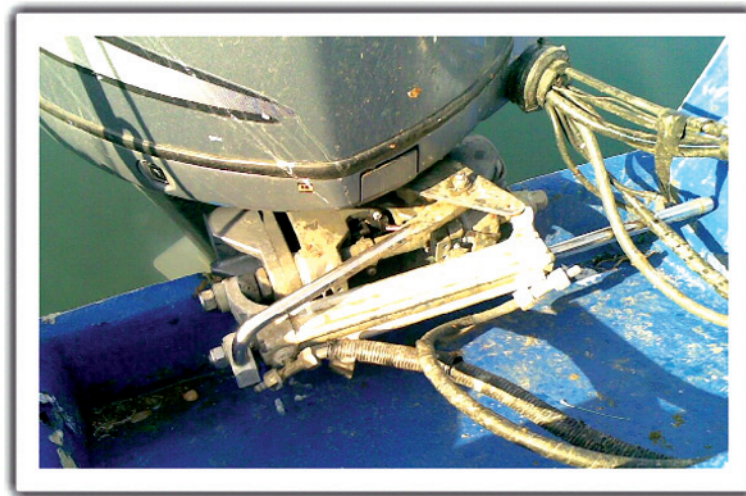
Figura 5. Motor fueraborda con dirección hidráulica

Teóricamente el sistema hidráulico debería ser el más fiable de los dos. No obstante, de haberse producido una avería tal que hubiera provocado que el motor quedara aislado del sistema de gobierno, las consecuencias finales hubieran sido las mismas que si se hubiera tratado de un sistema mecánico.

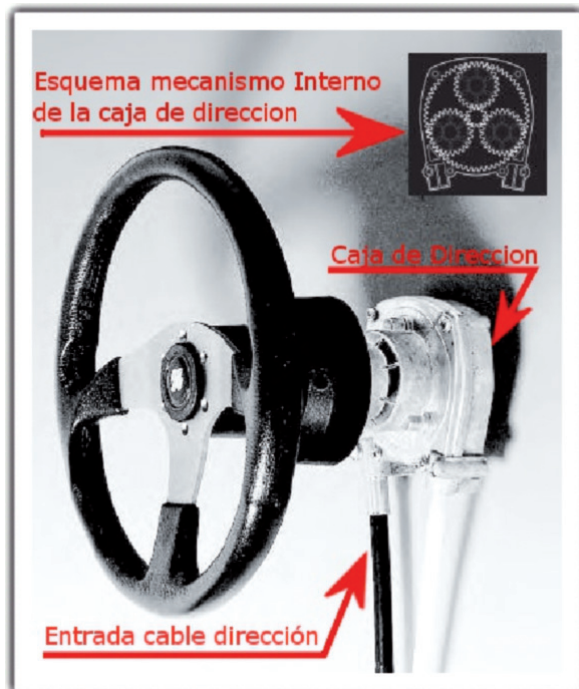
Figura 6. Volante y caja de dirección

el volante de la dirección, y que mueve un piñón interno (véase Figura 6).

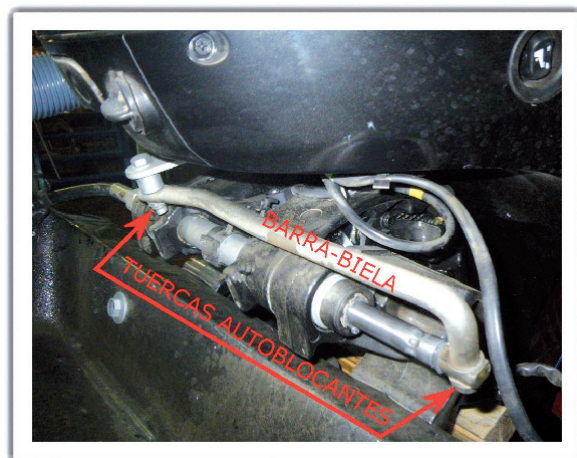
Figura 7. Detalle de la sujeción de la barra-biela de dirección

Esta barra está unida al vástago y a la palanca de dirección del motor por sendos conjuntos de tornillos y tuercas, que están sometidos a movimientos aleatorios y a vibraciones (véase Figura 7).

1. Zafado o rotura del cable en la caja de dirección.
2. Rotura de la unión del cable con la barra del elemento telescópico.
3. Atascamiento del elemento telescópico.
4. Desprendimiento de la unión del elemento telescópico con la biela.
5. Desprendimiento de la unión de la palanca de dirección del motor con la biela.

1. Las roturas del cable de dirección son muy poco probables debido a los controles de calidad a que están sometidos estos elementos, durante el proceso de fabricación.
2. El atascamiento del elemento telescópico es una avería bastante frecuente pero, cuando se produce, el timón está metido a una banda, el atascamiento se produce sin violencia y normalmente tras un período en que el manejo del sistema se va endureciendo de forma progresiva.

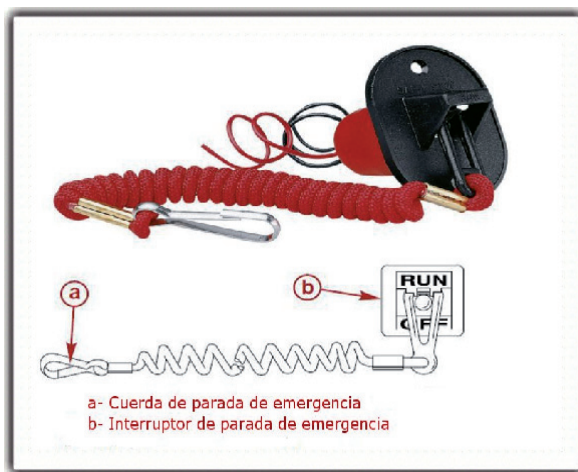
Figura 12. Dispositivo de seguridad de «hombre al agua»

El dispositivo de seguridad conocido como de «hombre al agua» constituye el equipo de protección colectivo e individual más eficaz en embarcaciones fueraborda.

Este dispositivo, obligatorio en otro tipo de embarcaciones, consta de un cable o cuerda que une al patrón con un interruptor que, en el caso de que el patrón se aleje del motor o del puesto de mando más que la longitud del cable, desconecta el motor (véase Figura 12).

6. To include safety warnings in their operating manuals regarding the potential hazards derived from:
  - a. The installation of a steering system by unqualified personnel.
  - b. Not carrying out maintenance on the steering system.
  - c. Not using a «man overboard» safety device.
