INFORME CIAIM-15/2014

Caída al mar y desaparición de un tripulante de la E/P LUCERO UNO el 21 de agosto de 2013, a 0,7 millas al NE de Punta Candelaria (A Coruña)

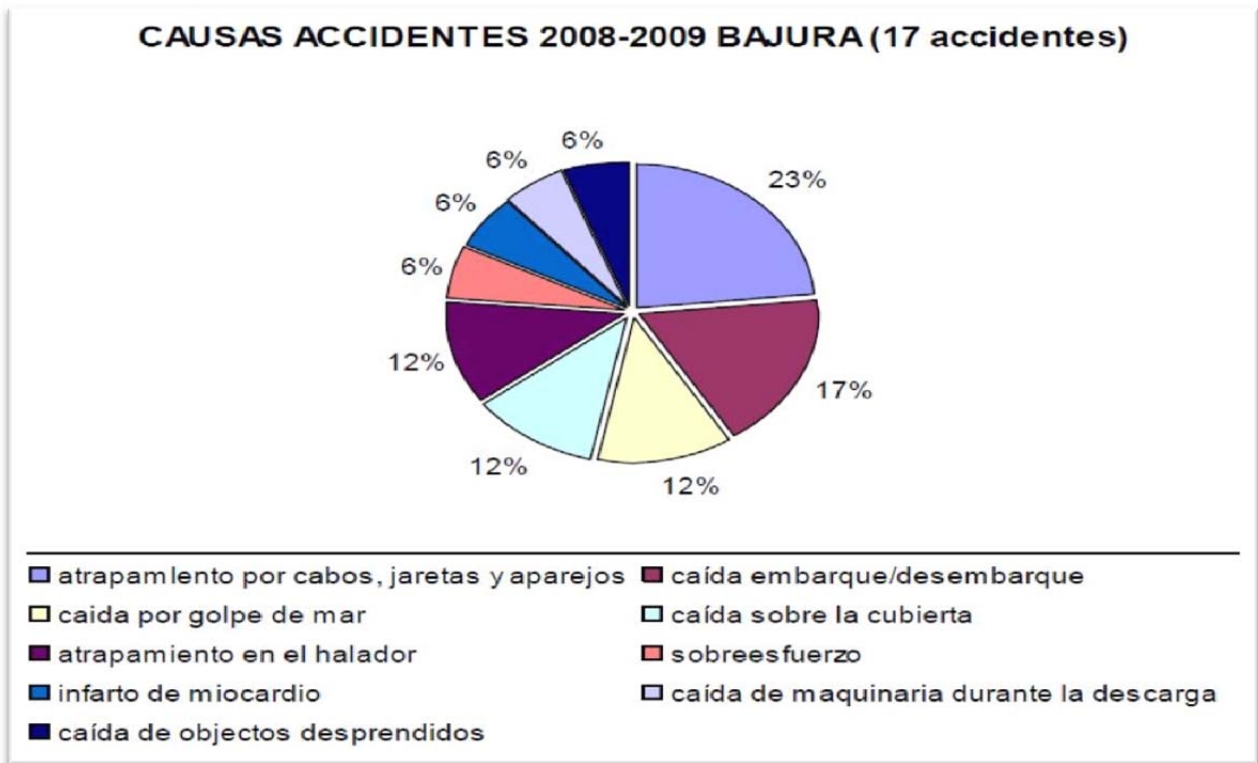
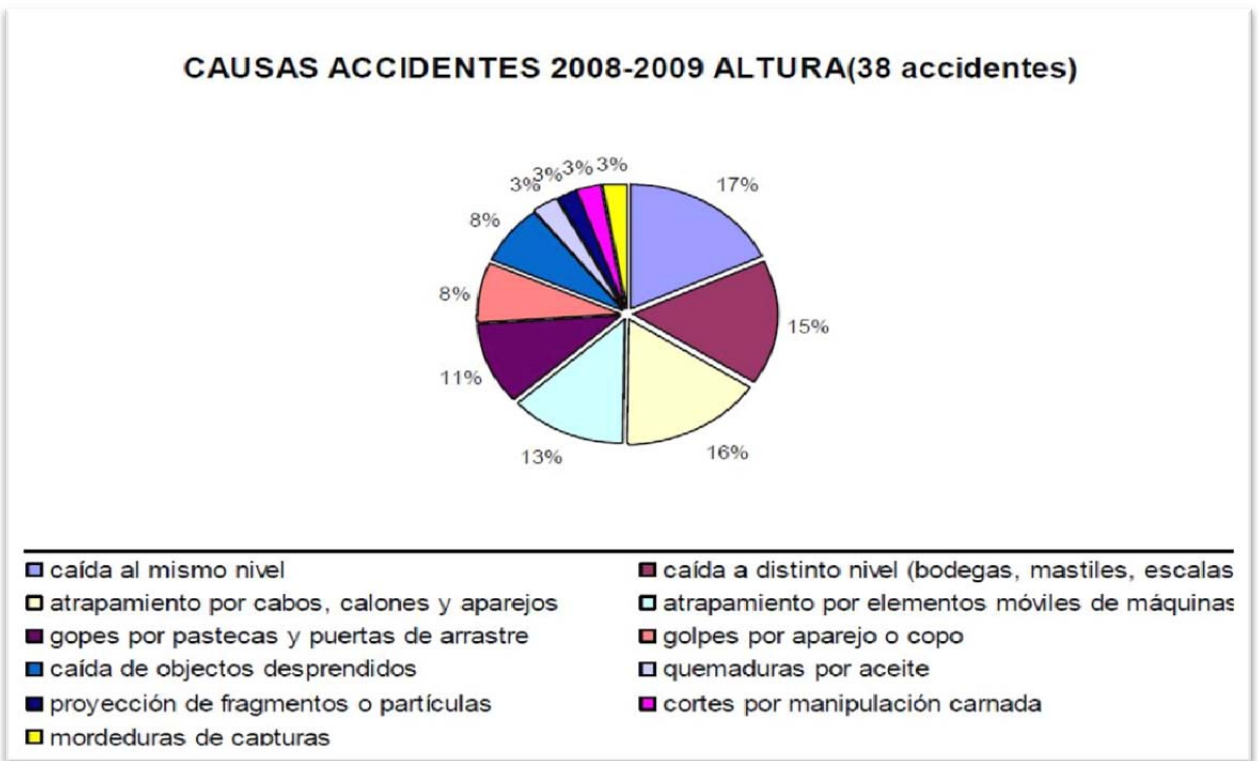
Figura 8. Gráficos de las causas de los accidentes en la provincia de Pontevedra

2) En la ponencia anteriormente expuesta del ISSGA se encuentran descritas en un apartado las causas de los accidentes en la flota de Galicia basadas en un muestreo realizado entre los años 2008 y 2009¹⁷, sobre los casos reales y con una visión técnica del sector, no solo basado en los partes de accidente¹⁸. Aunque la muestra es pequeña, los resultados del muestreo constituyen la mejor información pública disponible hasta el momento. En la Figura 8 se muestran dos gráficos: el primero describe en porcentaje las causas de los accidentes en los buques y embarcaciones de bajura; el segundo gráfico se refiere a las causas de los accidentes sufridos en los buques de altura¹⁹.
