INFORME CIAIM-24/2014

Embarrancamiento y pérdida del pesquero SEGUNDO HERMANOS PAPIN en la ensenada de Ézaro (Dumbría, A Coruña) el 12 de diciembre de 2013

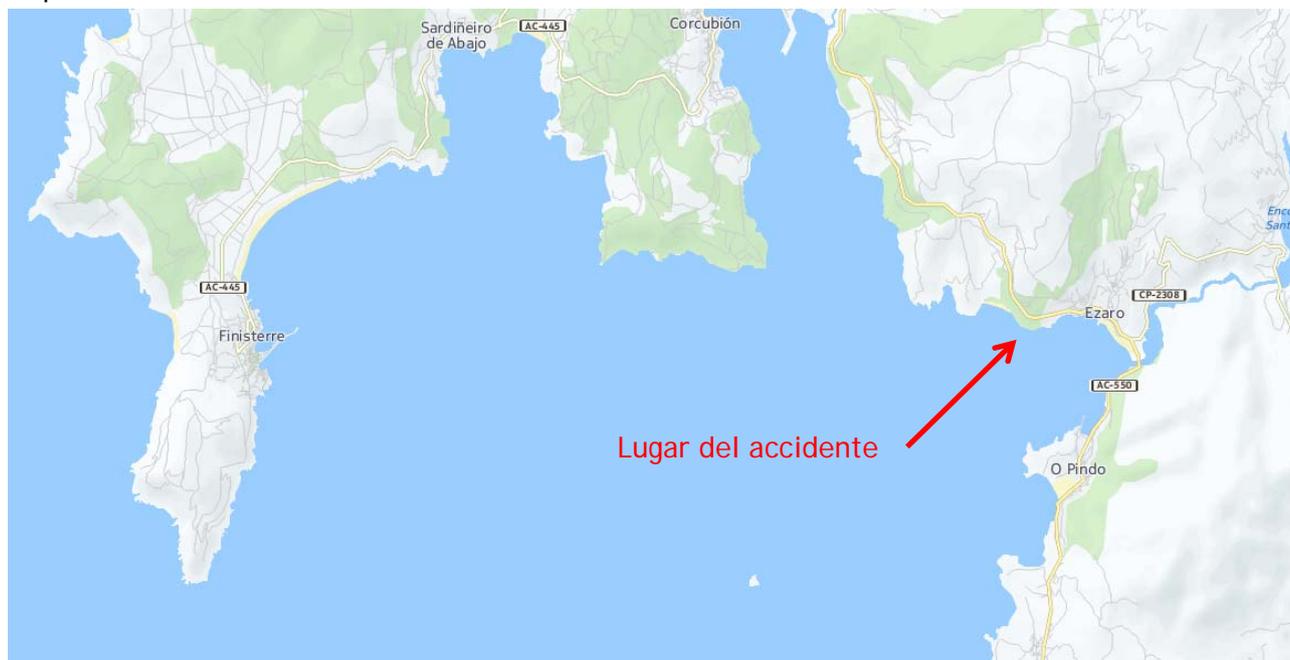
Figura 3. Lugar del accidente

La fuerte marejada empujó a la embarcación hacia la costa, embarrancando en una zona rocosa del acantilado. Los cinco tripulantes abandonaron la embarcación saltando a las rocas y se pusieron a salvo sin mayores consecuencias.

Los sucesivos embates del mar ocasionaron que, en pocas horas, el casco de la embarcación se deshiciera por completo.
