## INFORME CIAIM-14/2014

### Hundimiento del buque de pesca FRANCÉS a 270 millas de la costa portuguesa, el 31 de octubre de 2013

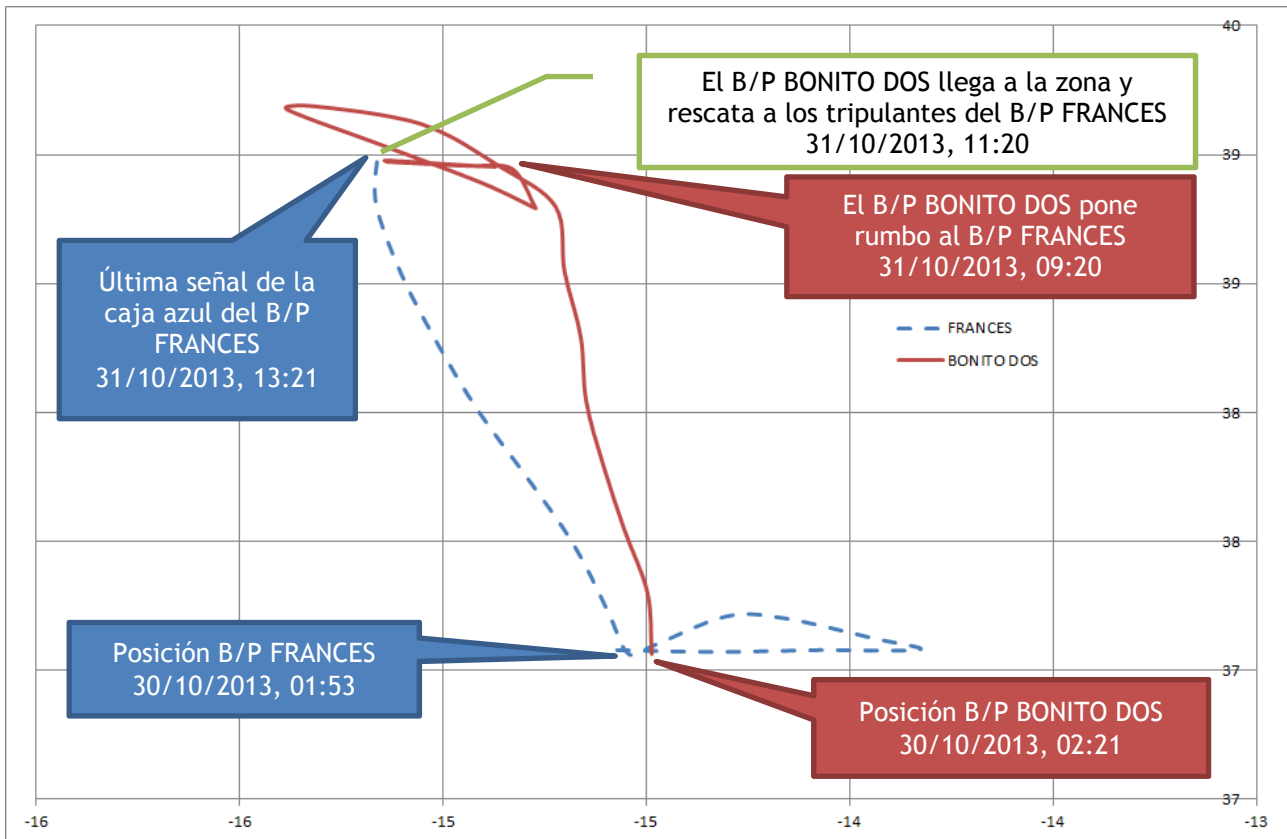
Figura 8. Ruta de los buques FRANCÉS y BONITO DOS en los días previos al hundimiento (información procedente de la caja azul de ambos pesqueros)

El B/P BONITO DOS había estado faenando en la zona desde el día anterior (ver Figura 8). Del análisis de los datos de la caja azul de ambos pesqueros se deduce que el B/P BONITO DOS puso rumbo hacia el B/P FRANCÉS a una velocidad de 8 nudos entre las 9:04 y las 9:44 horas según la referencia horaria de la caja azul, cuando se encontraba a unas 16 millas de distancia. Dichas diferencias no se consideran significativas y podrían ser atribuibles a diferencias entre la escala de tiempos de la caja azul y el reloj de bitácora del buque. Similarmente, el CCS Vigo recibió una llamada del patrón del B/P BONITO DOS informando de que acudían en ayuda del B/P FRANCÉS a las 9:22 horas, lo que indica las diferencias entre las distintas referencias temporales.
