INFORME CIAIM-15/2016

Colisión del buque ro-pax PASSIÓ PER FORMENTERA con el muelle en el puerto de Ceuta el 11 de mayo de 2016

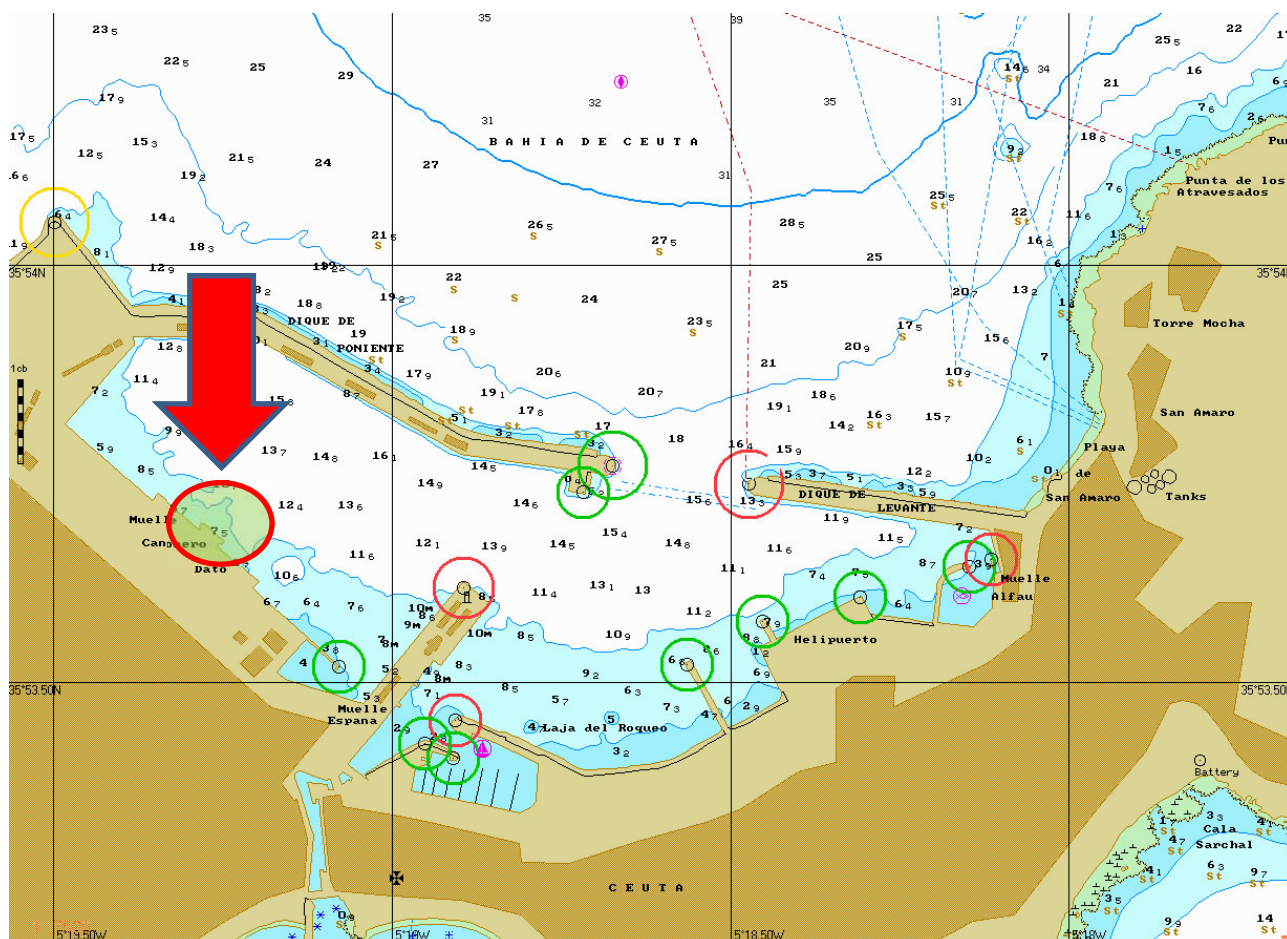
Figura 3. Zona del accidente

21:43 horas. Se paran motores principales y se evalúan los daños. La almeja del buque ha resultado dañada por el impacto con el tacón del muelle. Se informa a la Autoridad Portuaria y a la compañía. Se rearma el sistema de control de propulsión Rolls-Royce KAMEWA y se hacen pruebas del sistema con los motores propulsores apagados. El sistema queda aparentemente operativo y funcionando normalmente.

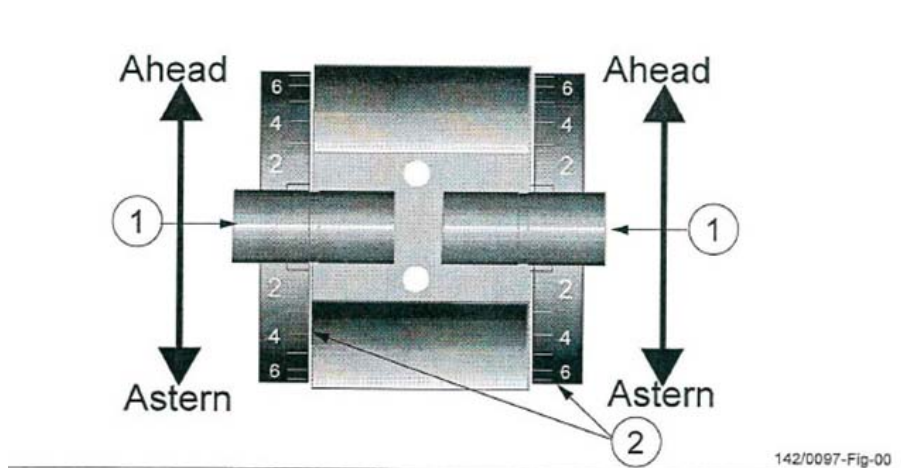
Figura 7. Esquema de funcionamiento de los cables (*lever*) de accionamiento del sistema de propulsión

Figure 8 The thrust control lever on the port side.

1. Thrust control lever
2. Thrust indication pointer

- *Lever unit's main bridge control panel port elect. Shaft not follow the command (damage due to normal use), must be replaced.*
- *Lever unit's port wing control panel with more "play" tan usual (due to normal use), recommended to be replaced.*

- *Lever unit's ECR control panel. Shaft damage (due to normal use), no follow the command order, must be replaced.*
- *CPP srbd. Wing control panel with pithc indicators not accurate, recommended to be replaced.*

Recommendation: REPLACE LEVER UNITS DAMAGE AS SOON AS POSSIBLE DUE THAT COULD CAUSE CONFUSION DURING SHIP MANEUVRING. FOLLOW ROLLS-ROYCE ROUTINES MAINTENANCE ACTIVITIES LIST.

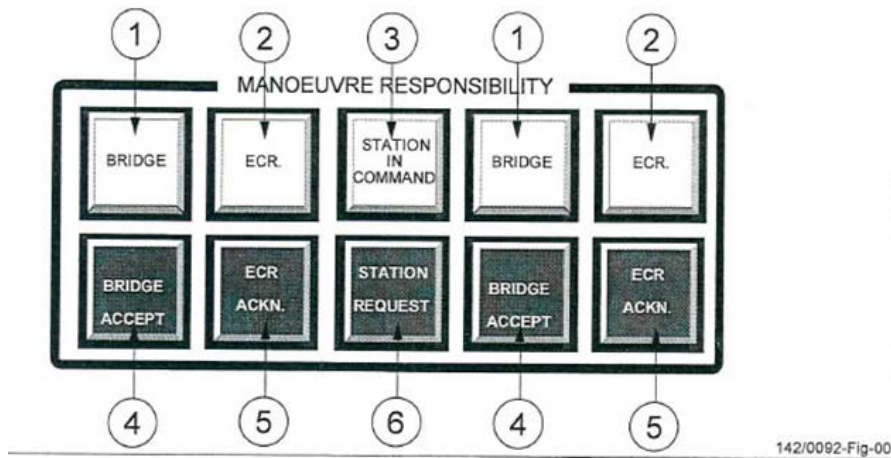
Figura 8. Indicadores y pulsadores de responsabilidad de maniobra en puente y máquina

La máquina tiene que mover su telégrafo a 'listo de máquinas' y posteriormente solicita la responsabilidad de maniobra al puente girando los conmutadores oportunos, operación que se tiene que aceptar desde el puente pulsando el mando correspondiente del panel. Si el puente acepta esta solicitud, el control de la propulsión pasa a la máquina.

En el momento en que el capitán aceptó pulsando el mando correspondiente, el control de la propulsión pasó a la máquina. En ese momento el buque comenzó a moverse hacia proa y el jefe de máquinas llamó al puente para solicitar que volvieran a tomar control de la propulsión, indicando "aquí da avante, cogedlo". En pocos segundos el control de la propulsión se volvió a pasar al puente, pero no se pudo evitar que el buque se desplazara hacia el muelle y se produjo un choque entre la estructura de rampa-almeja de proa del buque y el muelle, así como la rotura de un par de estachas.

Figure 2 Manoeuvr responsibility buttons and indication lamps.

1. Indication lamp which is lit when the manoeuvre responsibility is on the bridge
2. Indication lamp which is lit when the manoeuvre responsibility is in the engine control room
3. Indication lamp which is lit when the station is in command
4. Button for accepting transfer of the manoeuvre responsibility from the engine control room to the bridge (possible only at the bridge station in command)
5. Button for acknowledging transfer of manoeuvre responsibility from the bridge to the ECR (possible only at the bridge station in command)
6. Button for taking the station into command

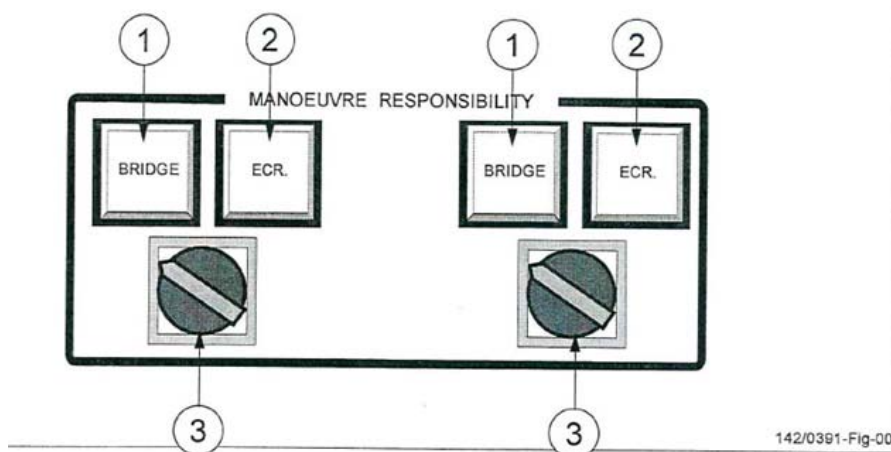
Figure 22 Switches for transferring manoeuvre responsibility between the engine control room and the bridge, and corresponding indication lamps.

1. Lamp indicating that the bridge is in command
2. Lamp indicating that the engine control room (ECR) is in command
3. Selector switch for switching manoeuvre responsibility between bridge and engine control room
