INFORMES TÉCNICOS REDUCIDOS

COMISIÓN PERMANENTE DE
INVESTIGACIÓN DE ACCIDENTES
E INCIDENTES MARÍTIMOS

Informes técnicos reducidos 2013

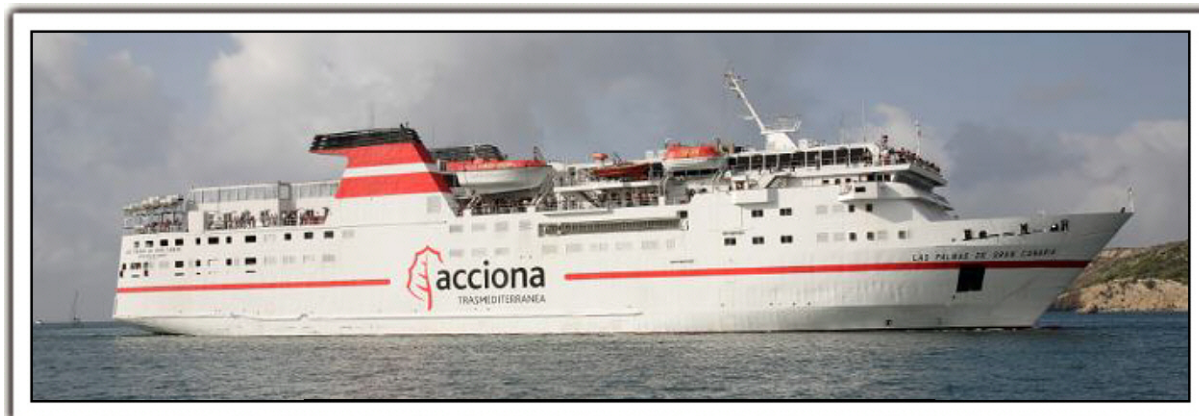
Buque de pasaje y carga rodada LAS PALMAS DE GRAN CANARIA.

LAS PALMAS DE GRAN CANARIA:
Grieta en la amura de estribor de 6 m, producida en la colisión con el muelle, y 2 m² de plancha deformada, con sus refuerzos correspondientes, en la proa.

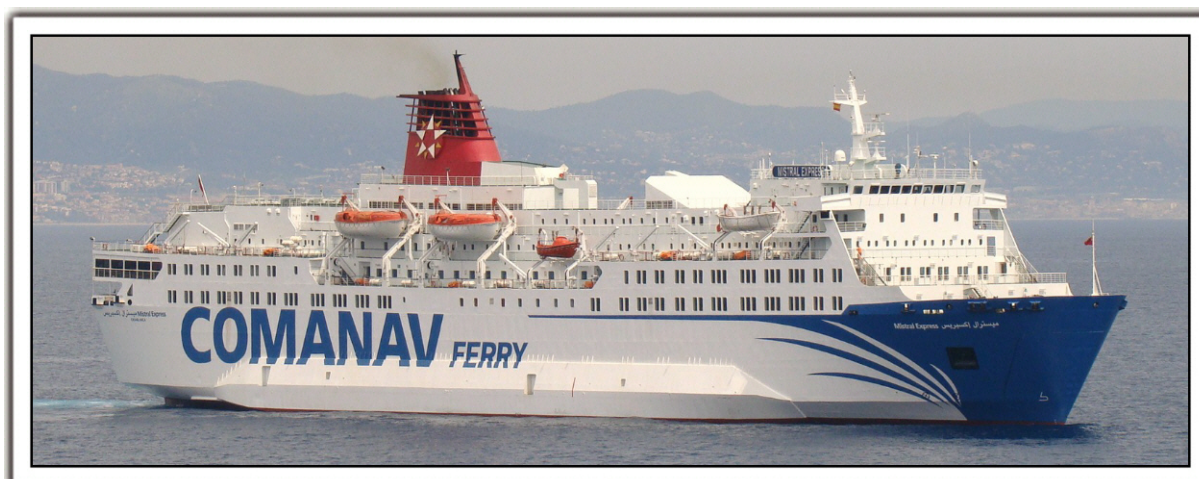
Buque de pasaje y carga rodada MISTRAL EXPRESS.

MISTRAL EXPRESS:
Daños mínimos en la rampa de popa.
- ❖ Clasificación:
Accidente leve.
- ❖ Buques:

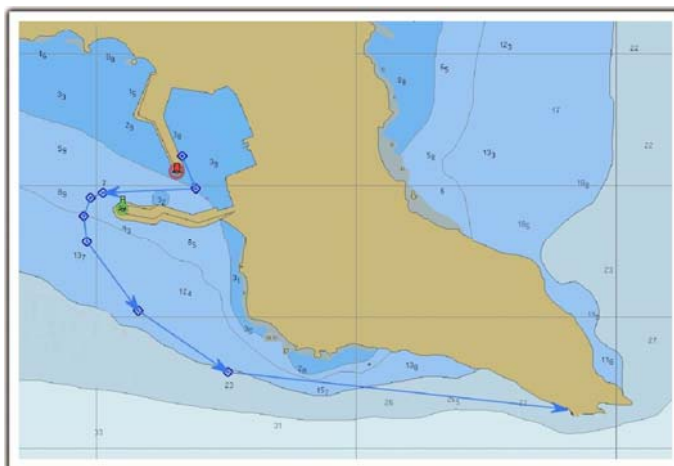
Reconstrucción aproximada de la derrota del pesquero

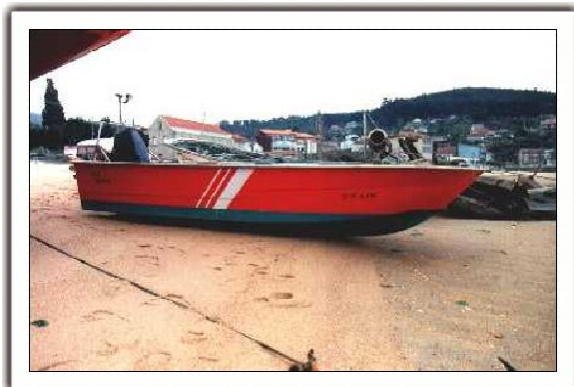
Embarcación de pesca RITA CUATRO

La E/P RITA CUATRO, fue remolcada hasta el puerto de Sada y puesta en seco. Posteriormente se solicitó su desguace al presentar daños muy graves.

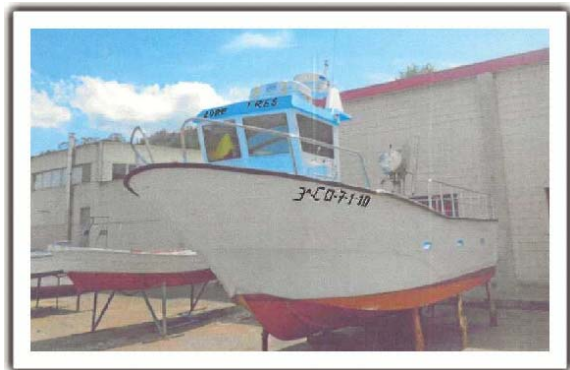
Embarcación de pesca LORE TRES

El marinero rescatado resultó con una costilla fracturada, hipotermia y diversas contusiones. La E/P LORE TRES no se pudo recuperar. El casco de la embarcación apareció el siguiente día en la cercana playa de Lariño, pero no la hélice ni el timón.

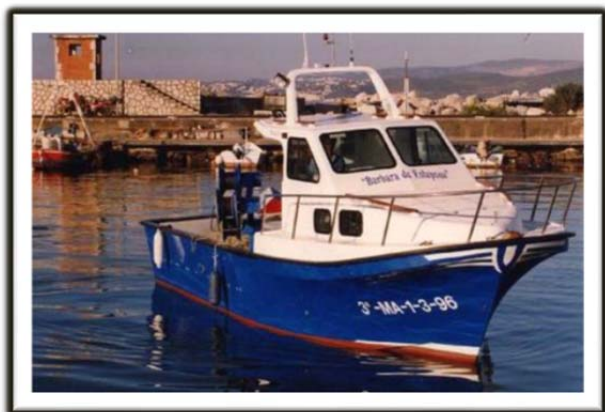
Embarcación de pesca BÁRBARA DE ESTEPONA.

Durante la inspección se comprobó la existencia de una fuga de agua en el cierre mecánico de la bomba de baldeo por donde pu-

de fondo, sin que se observase ninguna fuga de agua. Al abrir los grifos de fondo se observó que salía agua por los mismos, llegando más tarde a la conclusión de que la fuga se hallaba localizada en la bomba de baldeo, concretamente en el elemento que constituye el cierre mecánico de dicha bomba.

De esto se desprenden dos factores que, de manera conjunta, motivaron el hundimiento del pesquero. Por una parte un defecto en el funcionamiento del cierre mecánico de la bomba de baldeo que no fue advertido previamente por la tripulación. Por otra, la omisión bien por descuido o por rutina, del cierre de los grifos de fondo después de finalizar las labores de pesca y de quedar la embarcación amarrada a puerto.

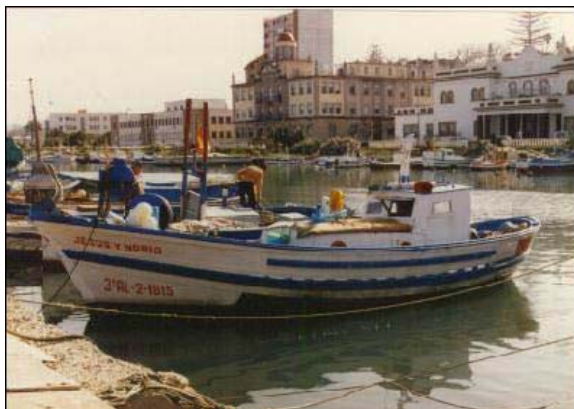
Embarcación de pesca JESUS Y MARÍA

1. El pie de roda recibió un golpe frontal que produjo varias roturas de la roda.
2. Las tablas de fondo a ambas bandas junto al pie de roda se rompieron en una extensión de 700 cm aproximadamente

3. En la zona de estribor, a proa del mamparo de proa del espacio de máquinas, la tablazón estaba dañada en una superficie de 1 m² aproximadamente. También rompieron unos cuatro genoles (uniones de varenga con cuaderna) asociados a dicha tablazón. La rotura de los genoles provocó la rotura del durmiente de estribor y de la vagra bajo dicho durmiente.

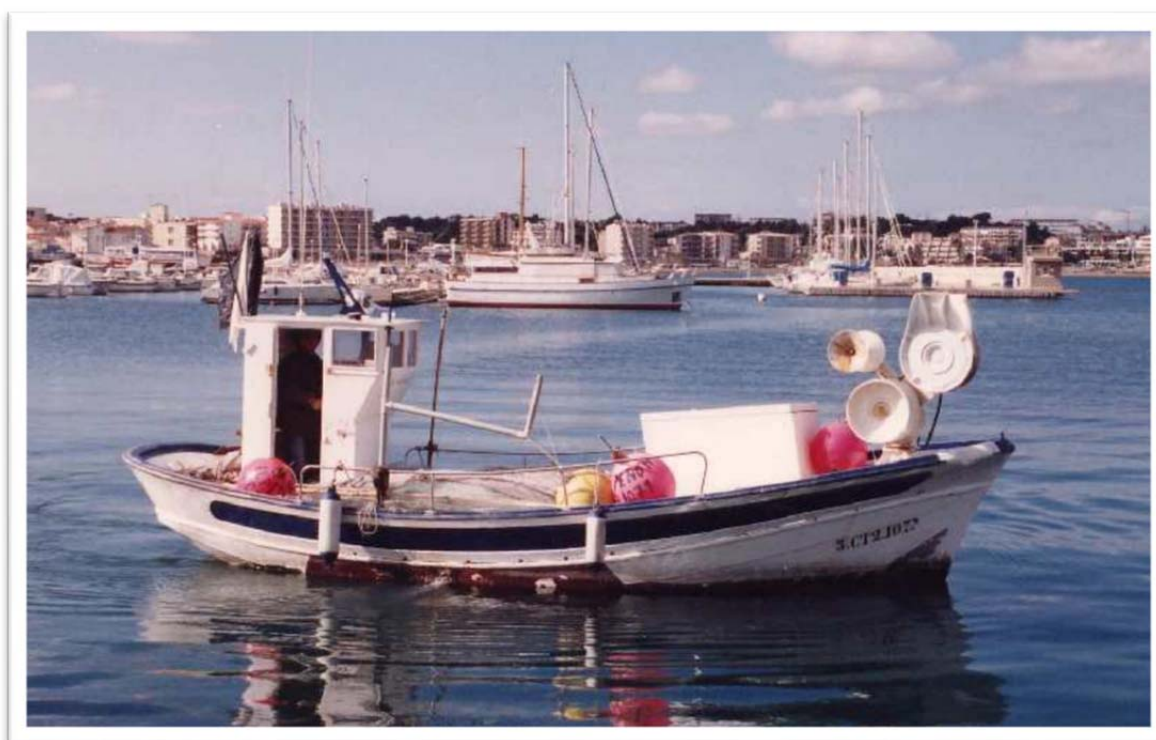
El día 26 de julio de 2013 a las 17:49 horas locales, la embarcación de pesca (E/P) EL PEÑON, se hundió en el puerto de Motril, cuando estaba atracada y amarrada a puerto. La tripulación se encontraba todavía a bordo tras haber realizado las faenas de pesca de ese día. Estaban descargando el pescado cuando el patrón advirtió que la embarcación se estaba hundiendo. Al momento se intentó achicar con baldes, ya que la bomba de sentina automática que llevaba instalada no tenía capacidad suficiente para el caudal de agua que entraba. En ese momento no se pudo identificar el punto de inundación. La embarcación tardó aproximadamente 30 minutos en hundirse.

E/P EL PEÑON

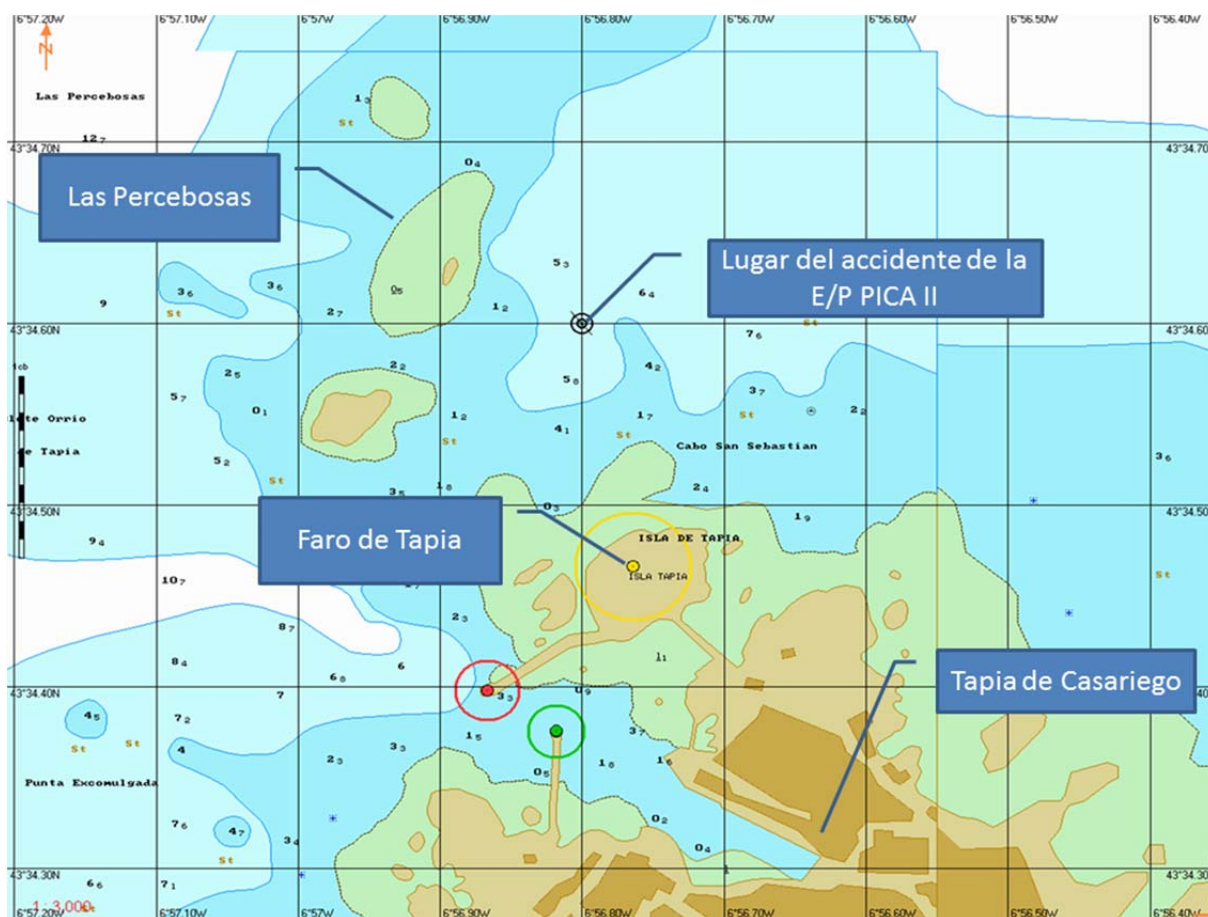
Lugar del hundimiento (frente al faro de Tapia) de la E/P PICA II

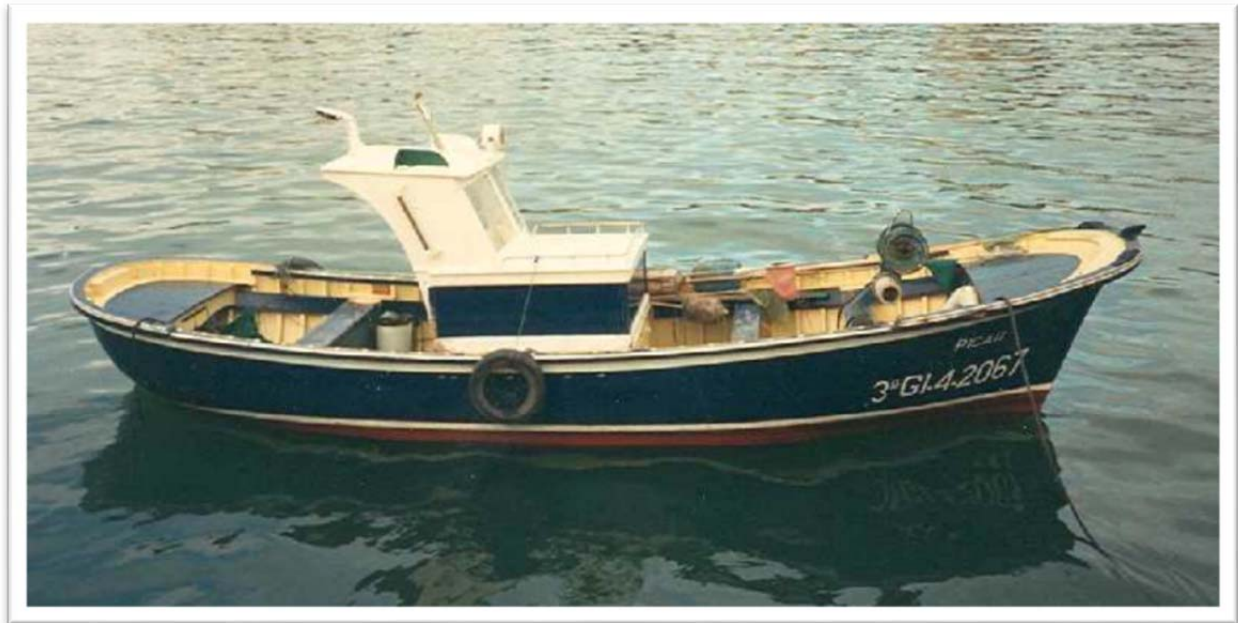
Alrededor de las 08:30 horas locales, navegando entre 4 y 5 nudos, y teniendo el mar de través, una ola rompiente embarcó una gran cantidad de agua a bordo. El motor se paró instantes después debido a la inundación y la embarcación quedó prácticamente llena de agua. Según declaraciones, la ola rompió encima de forma tan repentina que no dio tiempo a maniobrar para encararla de proa, con el resultado que la E/P PICA II quedó inundada y semihundida.

E/P PICA II

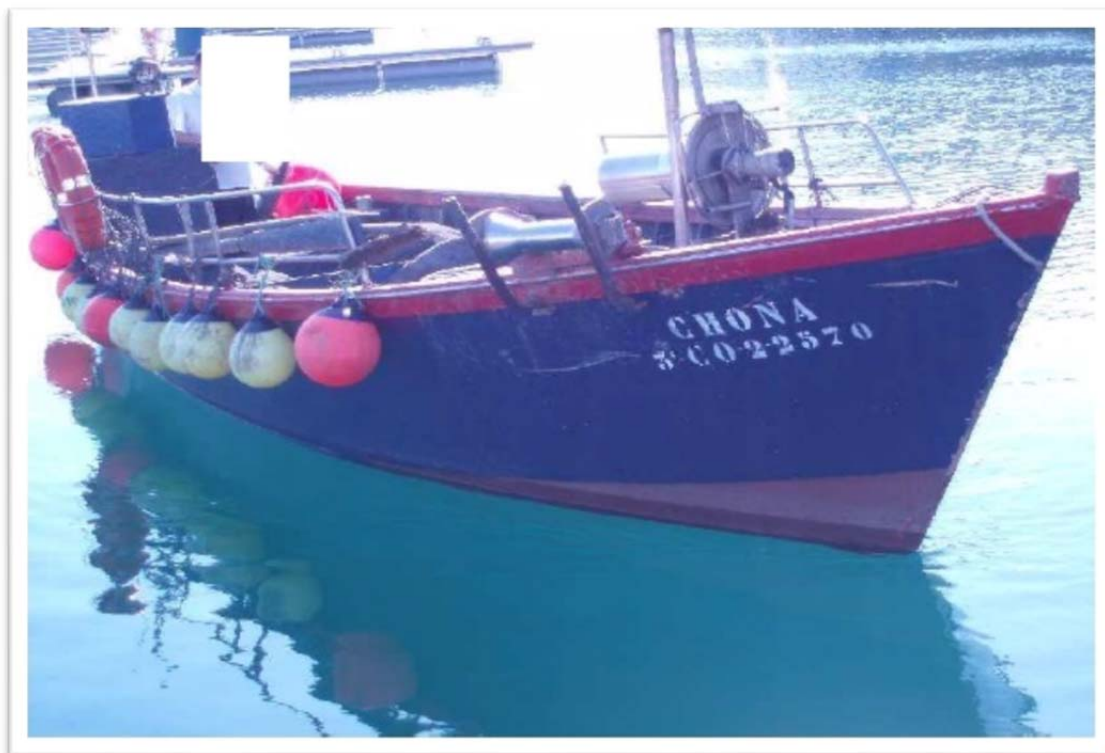
Instantes antes del accidente, sobre la 01:00 horas del día 11, los marineros se encontraban en la popa levantando una de las andanas de nasas. En un momento dado, varias olas seguidas embarcaron agua por la popa, de tal forma que ésta quedó a ras del agua. Entonces, los marineros picaron el aparejo para que su peso no sumergiera más la popa. Las bombas de achique no tenían capacidad suficiente y los tripulantes intentaron achicar con baldes, sin éxito. Los esfuerzos acometidos por la tripulación fueron vanos y la popa de la embarcación quedó completamente sumergida.

Embarcación de pesca CHONA

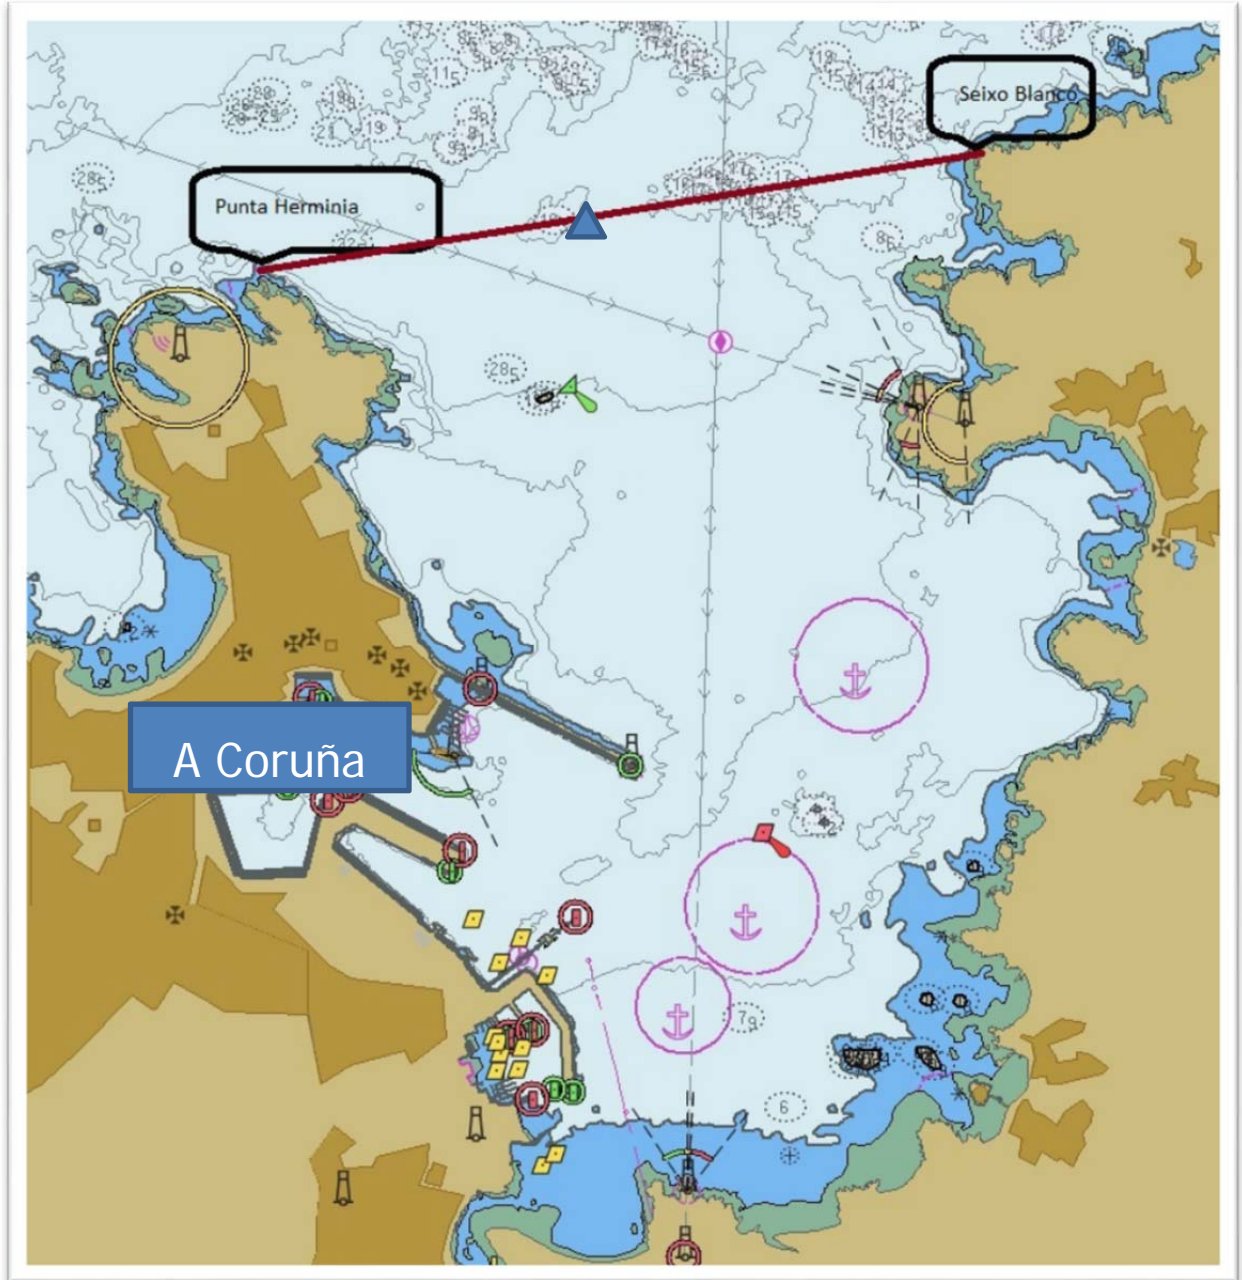
De lo anterior hay que concluir que la embarcación naufragó al enfrentarse a condiciones meteorológicas de una severidad excesiva para el tipo de embarcación.

Zona autorizada de pesca para la E/P CHONA y punto aproximado en donde se hundió, marcado con un triángulo azul
