## INFORME CIAIM-06/2015

Embarrancada del buque de pasaje y transbordo rodado  
SOROLLA, al tocar el fondo rocoso del canal de acceso al puerto  
de Mahón, el 5 de enero de 2014

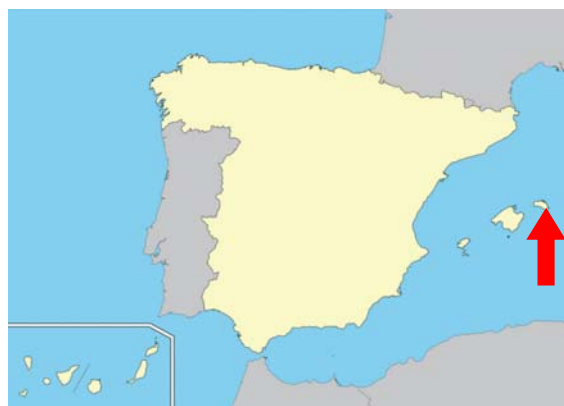
Figura 2. Zona del accidente

El 5 de enero de 2014, sobre las 13:35 horas, el buque de pasaje y transbordo rodado SOROLLA, tocó con el pantoque de estribor en el fondo rocoso del canal balizado de entrada al puerto de Mahón (Menorca). El práctico aún no había embarcado.
