## INFORME CIAIM-19/2016

Vuelco del pesquero NUEVO SANTIAGO PRIMERO 7 millas al suroeste de la costa de Gran Canaria el 26 de febrero de 2016

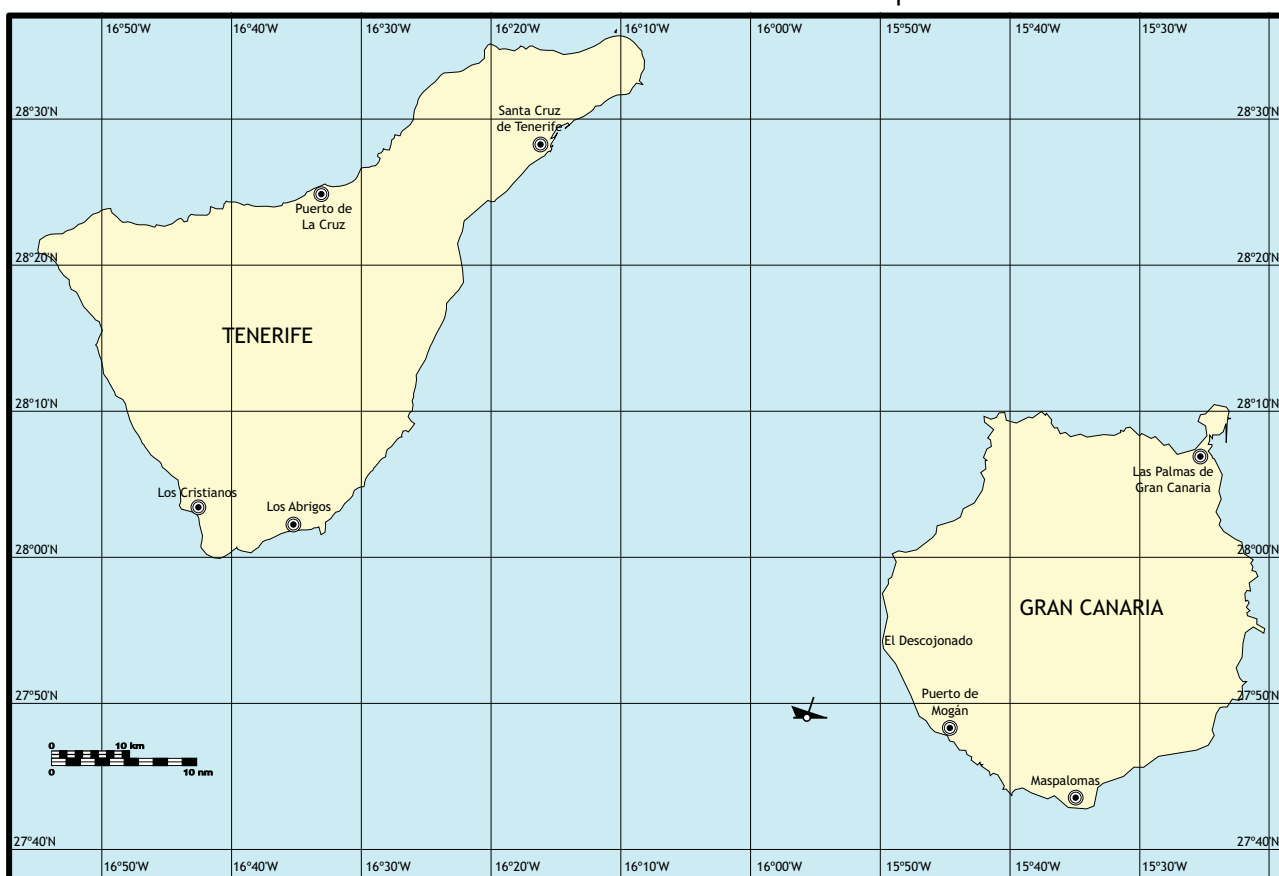
Figura 4. Detalle del lugar del accidente.

Aproximadamente a las 10:00 horas habían pescado parte de las capturas del día. Se encontraban navegando con la mar incidiendo de través por el costado de estribor (figura 5). El patrón estaba en el interior del puente de mando y los tres marineros a popa, trabajando en la cubierta. Ninguno de los marineros llevaba puesto el chaleco salvavidas.
