INFORME TÉCNICO A-06/2009

Investigación de la zozobra del B/P HERMANOS LANDROVE,
a 16 millas al Norte del cabo Prior, el 8 de septiembre de 2009

COMISIÓN PERMANENTE DE
INVESTIGACIÓN DE ACCIDENTES
E INCIDENTES MARÍTIMOS

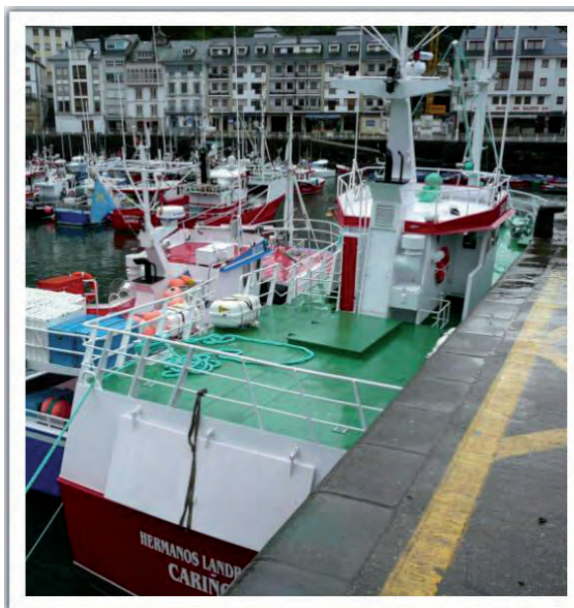
Figura 7. Popa, 13 de diciembre de 2008

- Este cercado no estaba instalado en el momento de realizar las pruebas oficiales de estabilidad el 14 de noviembre de 2008.
- En las fotografías de las figuras 7 y 8, obtenidas los días 13 y 24 de diciembre de 2008, se puede apreciar la popa antes y después de instalar el cercado.

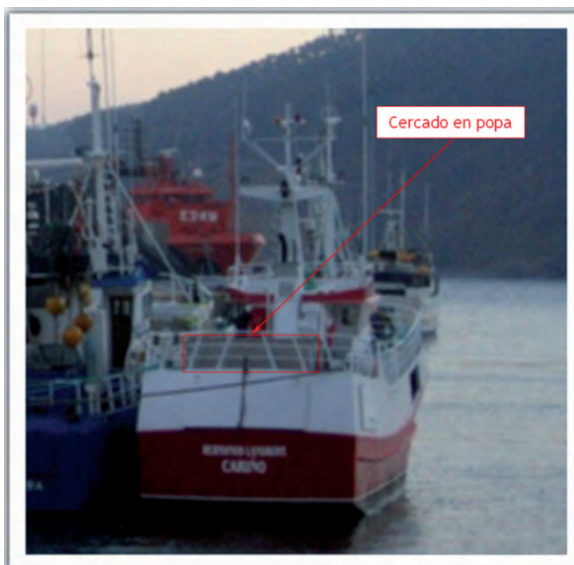
Figura 8. Popa, 24 de diciembre de 2008

Dado que estos cierres también se observan en la figura 8, tomada el 24 de diciembre de 2008, se puede concluir que los medios de cierre se instalaron entre las pruebas oficiales y la entrada en servicio del buque.

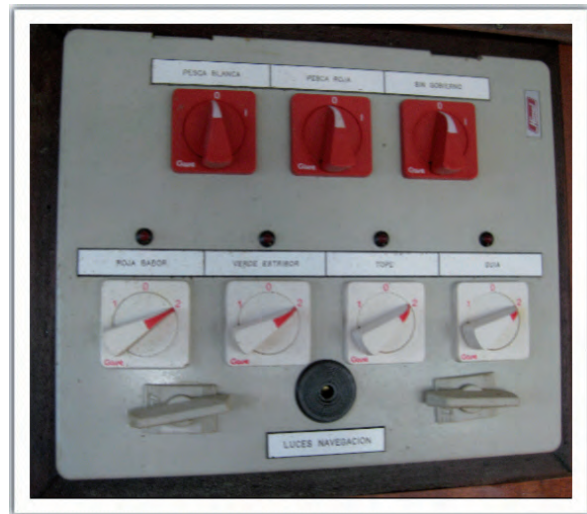
Figura 15. Cuadro de luces de navegación y pesca

Tal como se puede observar en la figura 15, tomada inmediatamente después de reflotar el buque, las luces de navegación estaban conectadas y las luces de pesca estaban desconectadas.

No había luces interiores encendidas salvo una luz tenue en la cocina.

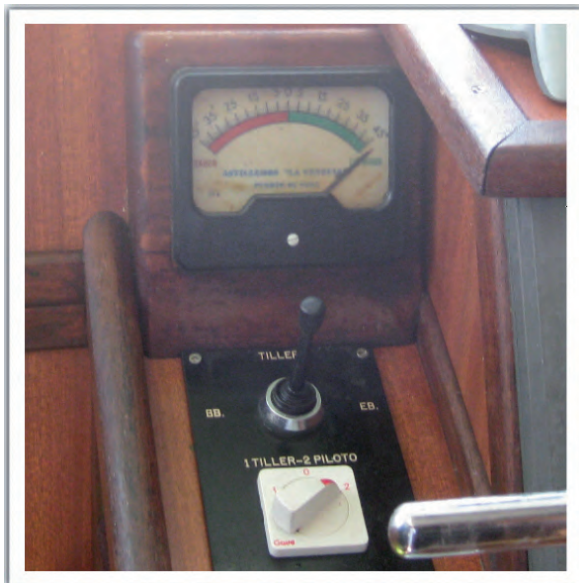
Figura 17. Piloto automático conectado

Tal como se puede observar en la figura 17, tomada inmediatamente después de reflotar el buque, navegaba con el piloto automático conectado.

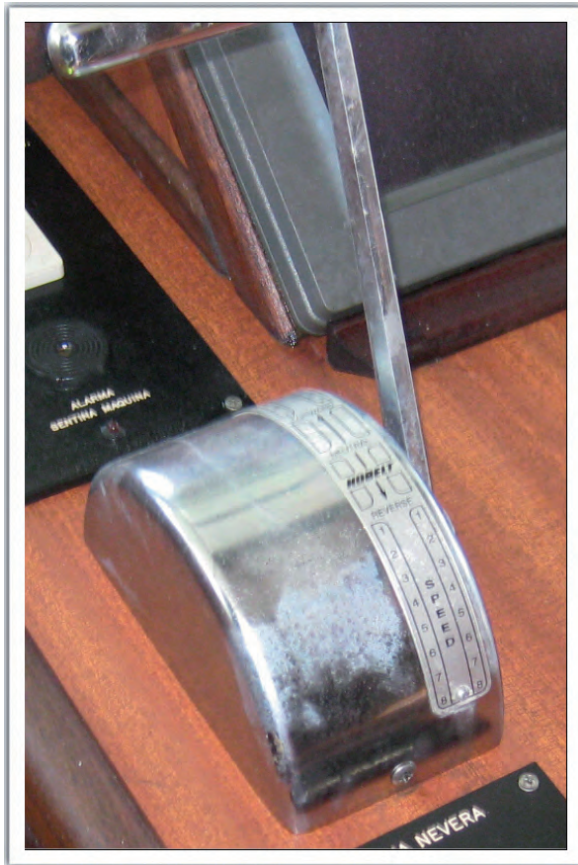
Figura 19. Mando de regulación de la velocidad

02:31 El patrón moderó la velocidad, dejando el telégrafo de mando en avance poca, tal como se puede ver en la figura 19, tomada inmediatamente después de reflotar el buque.

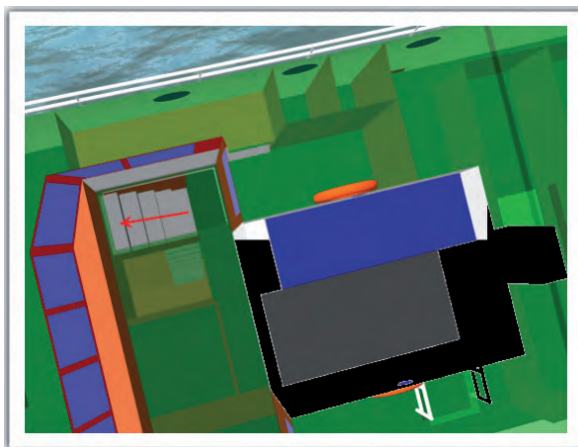
Figura 20. Subida de la cocina al puente por la trampilla de estribor

- El diseño de los accesos a la zona de habilitación de la cubierta principal y al camarote de la tripulación es deficiente, ya que sólo permite el acceso a través de una trampilla existente en el suelo del puente de gobierno en su banda de estribor.

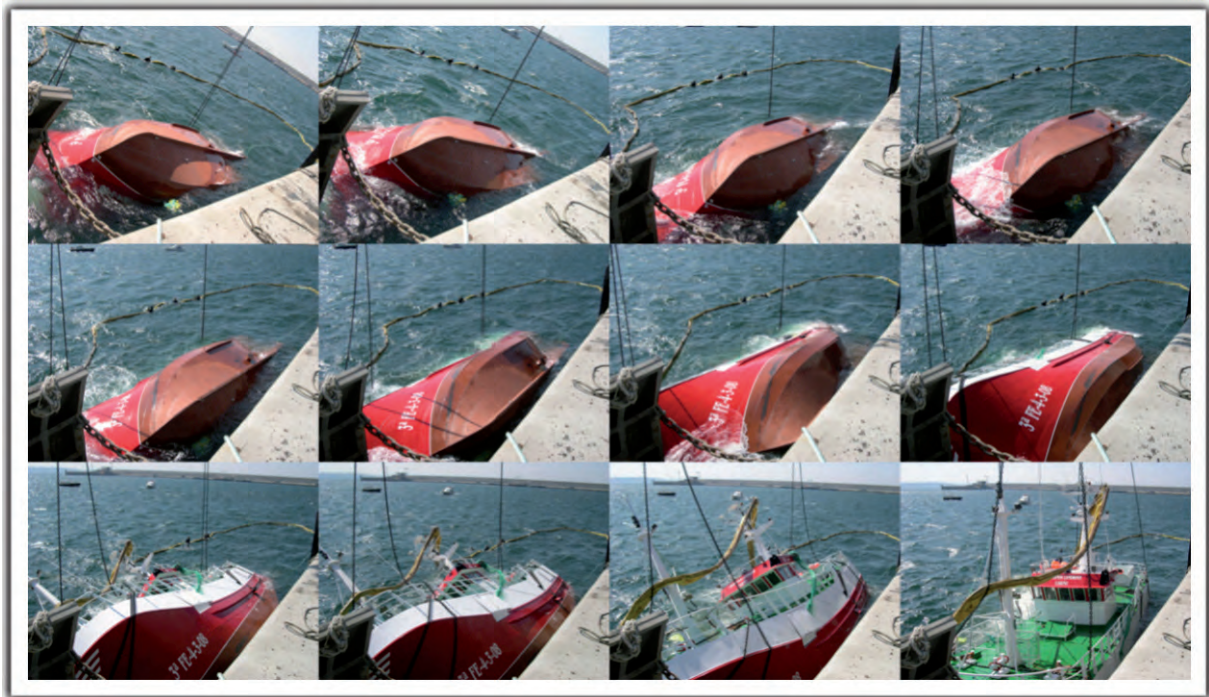
Figura 40. Secuencia del adrizado del buque HERMANOS LANDROVE

- 13:20 Se inició la maniobra de adrizado del buque con ayuda de dos grúas de 100 t existentes en el Puerto Exterior de Ferrol.
Se puede ver la secuencia de la maniobra de adrizado en la figura 40, ordenada cronológicamente de izquierda a derecha y de arriba a abajo.
- 13:25 Finalizó la maniobra de adrizado del buque.
- 13:30 Comenzó la inmersión de los buzos para la inspección del casco.
- 14:38 El buque se encontraba a flote, sujeto por las grúas y estabilizado, por lo que el Capitán Marítimo de Ferrol en funciones dio por finalizada la emergencia.
- 16:21 Comenzaron las tareas de descarga de los aparejos de pesca.
- 19:15 Finalizaron las labores de achique del agua del interior del pesquero.
- 20:09 Finalizaron las labores de retirada de los aparejos de pesca.

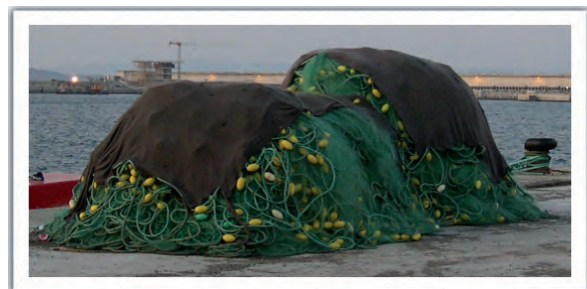
Figura 41. Aparejos descargados

Se descargaron a tierra 200 piezas de volanta, con un peso aproximado de 10.000 kg, pese a que la carga máxima prevista, de acuerdo con el Libro de Estabilidad, eran 5.000 kg. Este aparejo estaba a bordo en la cubierta, 15 de ellas en la proa.

Tras el achique y la descarga de los aparejos el buque adquirió flotabilidad y estabilidad suficiente.

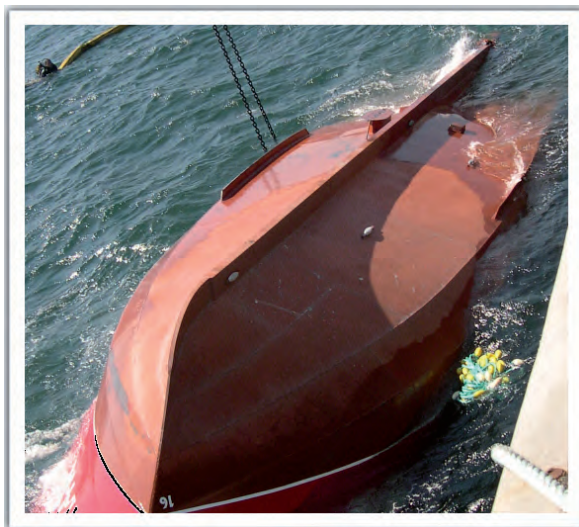
Figura 47. Obra viva

Tanto si el buque hubiese golpeado contra un objeto fijo como si hubiese sido un objeto móvil el que hubiese golpeado al buque, debería haber quedado alguna marca del impacto en su superficie.

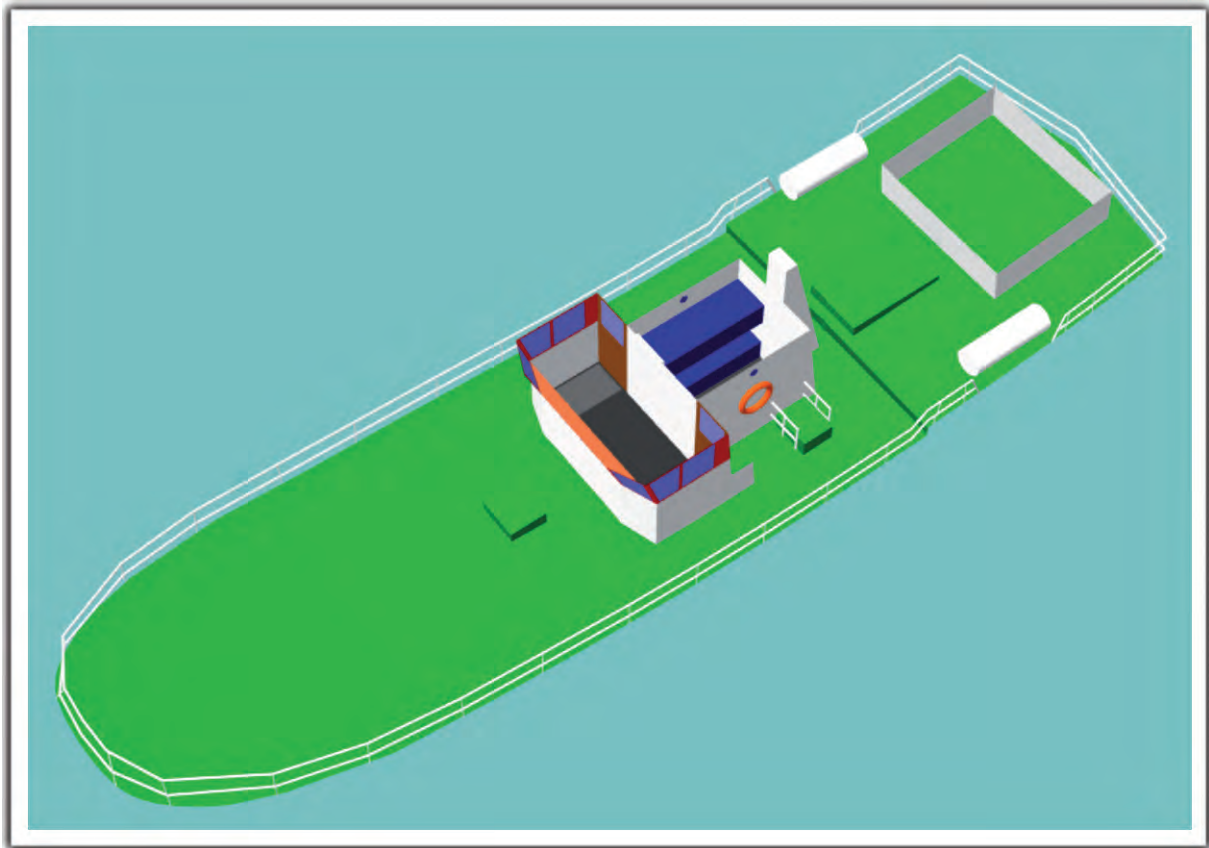
Se puede descartar que la causa de la escora fuese un movimiento de pesos en la cubierta superior, ya que:

- En los espacios de la cubierta superior no existían elementos de gran peso susceptibles de moverse y provocar una gran escora al buque por sí solos.
- En el momento del accidente el segundo patrón se encontraba en el puente de gobierno y el patrón en el camarote de los patrones, por tanto, si se hubiese producido el movimiento de algún peso importante en estos espacios se habrían percatado y hubiesen tratado de poner remedio, hecho que no ha quedado reflejado en las declaraciones de la tripulación.
- Todos los miembros de la tripulación fueron pasando por el puente de gobierno, que era su única salida al exterior. Ninguno apreció nada extraño.

**Figura 48.** Cubierta superior

- Al estar el cuarto de baterías en la banda de estribor no es posible que un movimiento de pesos en su interior hubiese provocado una fuerte escora a babor.
- Si se hubiese producido algún movimiento de pesos en la proa de la cubierta superior, el segundo patrón, que se encontraba en el puente de gobierno, lo habría visto.
- Suponiendo que en el momento del accidente hubiese habido carga en el cercado metálico de popa y se hubiese producido algún movimiento de dicha carga, el segundo patrón y los marineros que fueron a zafar la balsa salvavidas de estribor lo hubiesen visto.

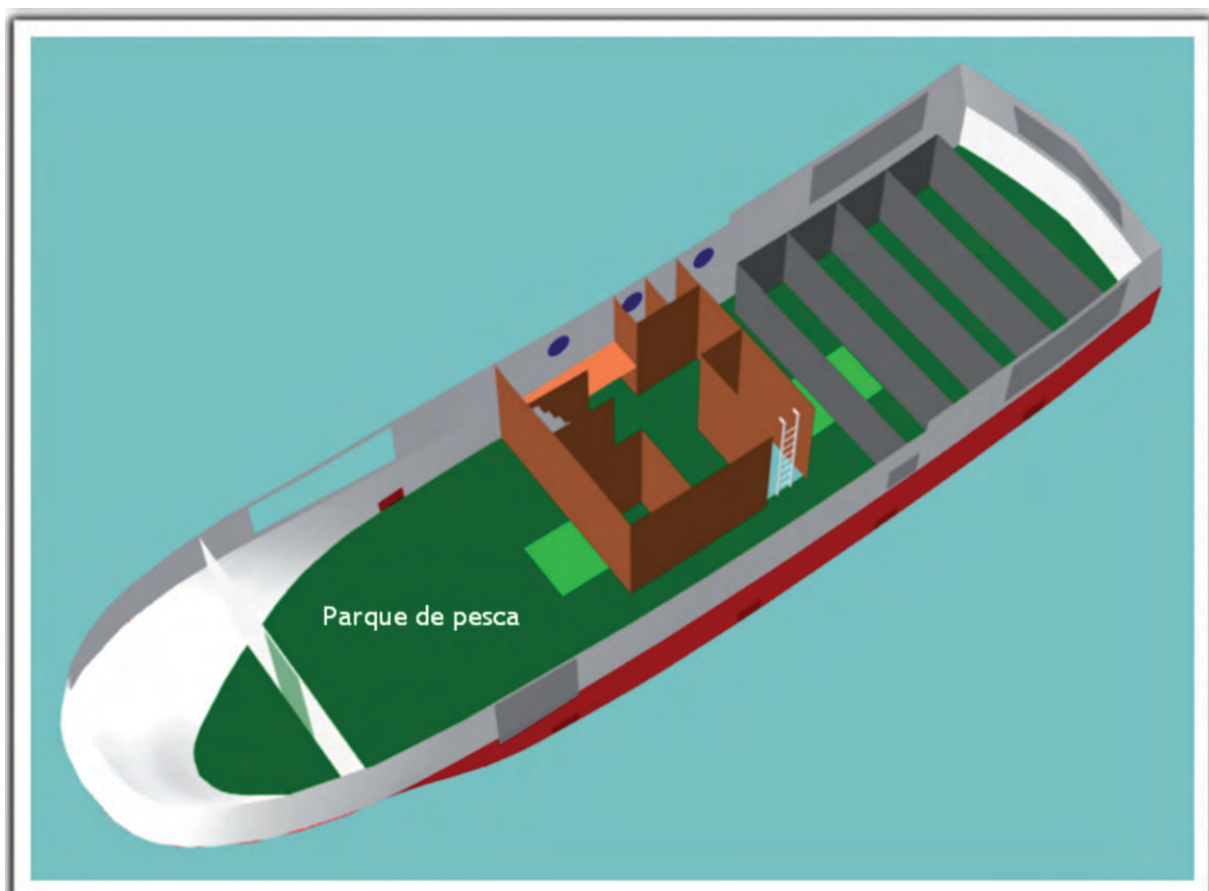
Estos equipos de estiba son muy eficaces y para que el aparejo se hubiese movido el buque tendría que haber adquirido previamente una escora importante.

El movimiento de los aparejos podría haber contribuido a la escora del buque a partir de un cierto ángulo de escora, pero no pudo ser

Figura 49. Cubierta principal

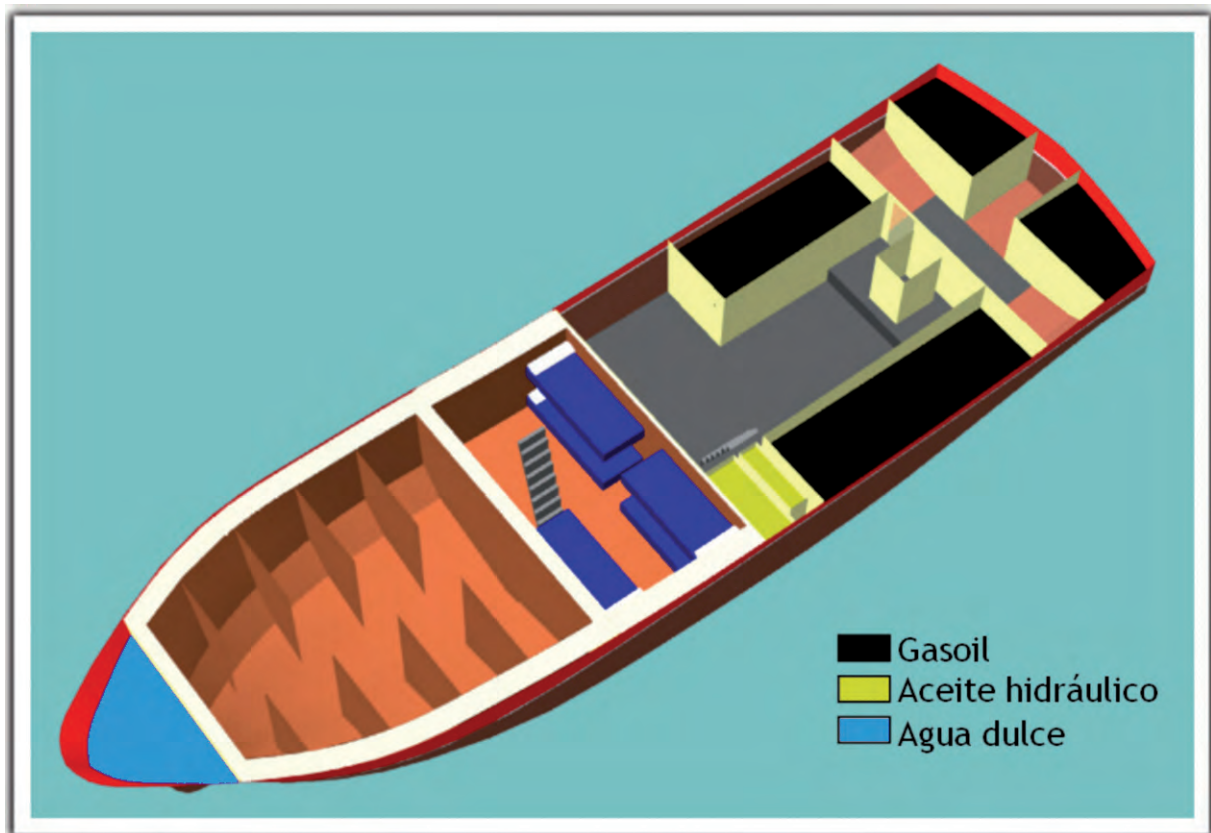
Figura 56. Cubierta inferior
