COMISIÓN DE
INVESTIGACIÓN DE
ACCIDENTES FERROVIARIOS

MEMORIA ANUAL 2012

de la investigación de accidentes e incidentes ferroviarios en la Red Ferroviaria de Interés General

**NIPO: 161-13-140-X
Septiembre 2013**

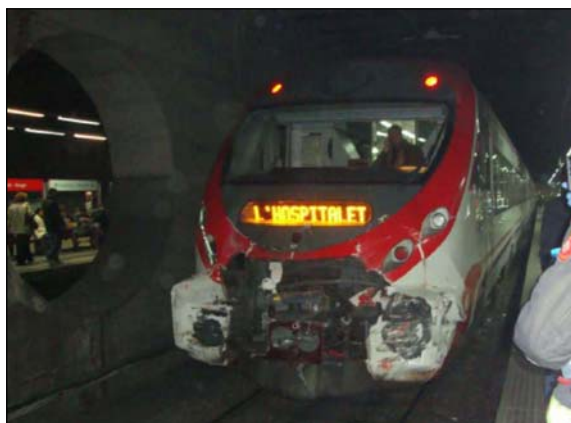
Expediente	Fecha	Línea	Administrador	Operador	Lugar
0007/12	19/01/2012	262 Bif. Sagrera-Bif.Clot	Adif	Renfe Operadora	Plena vía
Resumen:	<p>El tren 37506 (material vacío Talgo del tren 00273), procedente de Barcelona Sant Andreu Comtal y con destino a la estación Barcelona Estació de França, estaba detenido ante la señal de entrada 1094 (PK 109+499) a Bif. Glorias, que se encontraba en indicación de parada. A su vez, el tren de cercanías 25652, circulando en el mismo sentido, procedente de Maçanet-Massanes y destino L'Hospitalet de Llobregat, rebasa en indicación de parada la señal permisiva 1100 (PK 110+313), anterior a la 1094 en el sentido de la marcha, y se estaciona en el apeadero de El Clot Aragó de Barcelona (situado entre estas dos señales), donde realiza parada comercial. Tras finalizar ésta reanuda la marcha, colisionando con la cola del tren 37506 que seguía detenido ante la señal 1094. La colisión produce el descarrilamiento del eje 13º del tren 37506 y daños en el coche de cola de éste y en el frontal del coche de cabeza del tren 25652.</p> <p>Como consecuencia del accidente resultan heridas leves 27 personas (dos empleados de la tripulación del tren 37506 y 25 viajeros del tren 25652).</p>

Conclusión:	<p>El accidente tuvo su origen en un fallo humano del personal de conducción, al no cumplimentarse la marcha a la vista en la forma que reglamentariamente está establecida.</p>				
Recomendaciones					
Recomendación	07/12-1 Analizar la viabilidad de prohibir el establecimiento de la velocidad prefijada cuando se circule con marcha a la vista.				
Destinatario final	Renfe Operadora				
Recomendación	07/12-2 Analizar la viabilidad de que en aquellas señales avanzadas que tengan la condición de permisivas se cambien a absolutas en los casos con circunstancias similares a las de este suceso.				
Destinatario final	Adif

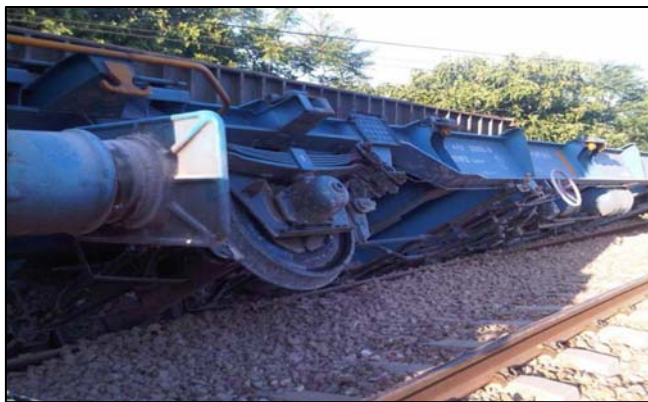
Expediente	Fecha	Línea	Administrador	Operador	Lugar
0051/12	19/07/2012	400 Alcázar de San Juan-Cádiz	Adif	Renfe Operadora	Plena vía
Resumen:	<p>El tren de mercancías CGX10, de la empresa ferroviaria Renfe Operadora, procedente de Vicálvaro-Puerto Seco (Madrid) y con destino a Algeciras, al paso por el detector de ejes calientes (DEC) del PK 384+625, existente en el trayecto Los Siles a Villa del Río, produjo una alarma en el registrador ubicado en el Puesto de Mando Auxiliar de Córdoba, por sobrecalentamiento (151°C) en la caja de grasa del lado izquierdo del eje 39, en sentido de la marcha. Conocida la alarma por el jefe del CTC del Puesto de Mando de Córdoba, éste intentó contactar, sin éxito, con el maquinista del tren CGX10 por el sistema de radiotelefonía analógica (tren tierra), para comunicarle la incidencia de caldeo en el eje mencionado.</p> <p>Pasados algo más de tres minutos desde la alarma, y al paso del tren por la señal de salida de Villa del Río (PK387+625), el jefe del CTC consigue comunicar por telefonía móvil la incidencia al maquinista, y que el tren será apartado en la próxima estación (Montoro, PK 397+720) para reconocimiento del eje afectado.</p> <p>Posteriormente, en el PK 393+525 descarrila la rueda izquierda del eje 39 y tras circular descarrilado unos 3.300 metros el tren se detiene.</p> <p>El maquinista informa al jefe del CTC de la detención del tren en el PK 397+055, entre la señal avanzada y señal de entrada de la estación de Montoro, tras haber actuado sobre el freno de emergencia, por observar la caída del hilo de contacto de la catenaria sobre la locomotora.</p> <p>Tras el reconocimiento del tren realizado por el maquinista, éste informa que se ha producido el descarrilamiento del vagón, objeto del caldeo, afectando a su cargamento (un contenedor), el cual se encuentra volcado. También informa de la caída de postes de la línea aérea de contacto y de catenaria.</p>

Conclusión:	<p>El descarrilamiento se produce por un fallo técnico del material, al romperse la mangueta izquierda del primer eje del decimoctavo vagón de la composición, en el sentido de la marcha, como consecuencia de un sobrecalentamiento de la caja de grasa, junto con una gestión de la incidencia no del todo adecuada por el personal de circulación. Como causa coadyuvante se destaca la circulación del tren descarrilado fuera del canal asignado del tren tierra.</p>

Recomendación	51/12-1 Establecer una normativa específica de actuación en el caso de entrada a reparar un eje montado sin el tapón de cierre de la caja de grasa, especificando las comprobaciones y mediciones a realizar en rodamientos y eje; junto con una ficha de inspección a rellenar de las operaciones realizadas, a la vista de los resultados. Esta normativa podría estar incorporada a la actual Norma Técnica de Mantenimiento de Ejes Montados.
Destinatario final	Renfe Operadora
Recomendación	51/12-2 Insistir al personal de conducción en los cursos de reciclaje sobre la conveniencia de verificar que la modalidad y canal del tren tierra con la que circula son los asignados.
Destinatario final	Renfe Operadora
Recomendación	51/12-3 Se reitera la recomendación nº 4 realizada en el expediente 63/2010: Estudiar la conveniencia de realizar modificaciones en la normativa existente sobre la gestión de las alarmas que se producen en los equipos de detectores de ejes calientes.

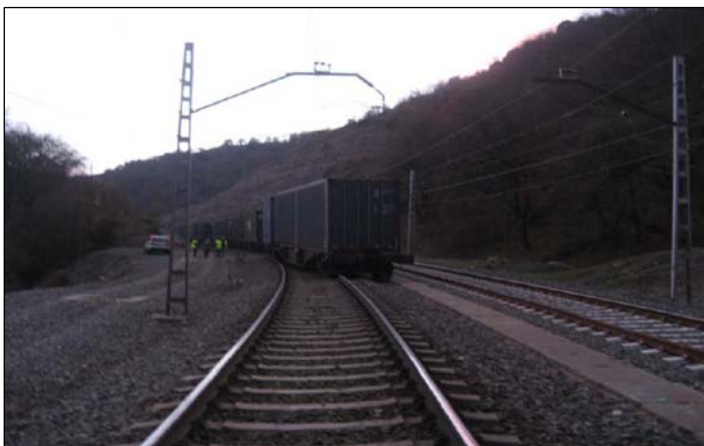
Expediente	Fecha	Línea	Administrador	Operador	Lugar
0077/12	24/12/2012	700 Casetas- Intermodal Abando Indalecio Prieto	Adif	Activa Rail	Estación
Resumen:	<p>El tren de mercancías 97161 de la empresa ferroviaria Activa Rail, con origen en Vicálvaro Clasificación (Madrid) y destino Bilbao Mercancías se disponía a hacer su paso por la estación de Lezama por vía directa.</p> <p>El descarrilamiento se produce a la entrada de la estación, a la altura del desvío 1, iniciándose en la rueda izquierda del primer bogie del vagón que ocupaba el segundo lugar de la composición, en el sentido de la marcha, cayendo dicha rueda hacia el exterior. Se activa el freno de urgencia por rotura de la manguera de aire, al producirse el corte del tren, quedando por un lado la locomotora y el primer vagón y por otro el segundo vagón (descarrilado de su primer bogie) junto con el resto de la composición. El maquinista se percató de la activación del freno de urgencia y, tras la detención del tren, comunica con el CTC que le autoriza a reconocer la composición, corroborando el suceso.</p>

Conclusión:	<p>El descarrilamiento se produce por fallo de la infraestructura. En la zona del descarrilamiento se verificaron peraltes y alabeos fuera de tolerancia de forma significativa, debido a una mala calidad de vía unido a intensas lluvias. También pudo colaborar la altura de pestaña de las ruedas del vagón descarrilado, que habían sido torneadas 12 días antes, por lo que ésta era la mínima permitida.</p>				
Recomendaciones					
Recomendación	77/12-1 Intensificar la vigilancia de la vía en la zona del accidente hasta la ejecución de las obras proyectadas.				
Destinatario final	Adif

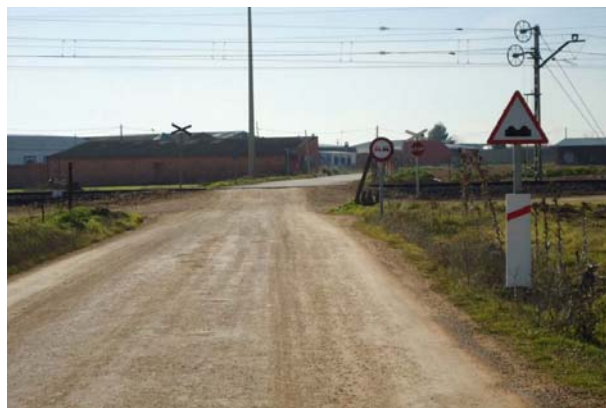
Expediente	Fecha	Línea	Administrador	Operador	Lugar
0071/12	29/10/2012	522 Manzanares-Ciudad Real	Adif	Renfe Operadora	Plena vía
Resumen:	<p>El tren de viajeros de media distancia 18081, procedente de Ciudad Real y destino Alicante, de la empresa ferroviaria Renfe Operadora, circula con normalidad entre las estaciones de Miguelturra y Pozuelo de Calatrava, en la provincia de Ciudad Real.</p> <p>Al aproximarse al paso a nivel clase A, del PK 257+758, el maquinista actúa sobre el silbato y el freno de urgencia, no consiguiendo evitar el arrollamiento de un vehículo de carretera que invadió el gálibo de la vía.</p> <p>Como consecuencia del arrollamiento del vehículo de carretera, el conductor del mismo resultó herido leve.</p>				
Conclusión:	El accidente tuvo su origen en la invasión del gálibo de la vía por parte del vehículo de carretera, que cruza por el paso a nivel cuando pasaba el tren 18081.

Recomendaciones					
Recomendación	71/12-1 A la mayor brevedad posible, solicitar al titular del camino (Ayuntamiento de Miguelturra), el valor actual de la intensidad media diaria (IMD) de vehículos.				
Destinatario final	Dirección General de Ferrocarriles (DGF)				
Recomendación	71/12-2 Conocido el valor actual de la IMD, proceder a adecuar por quien corresponda las características del paso a lo establecido en la OM de 2 de agosto de 2001 sobre supresión y protección de pasos a nivel.				
Destinatario final	Dirección General de Ferrocarriles (DGF)

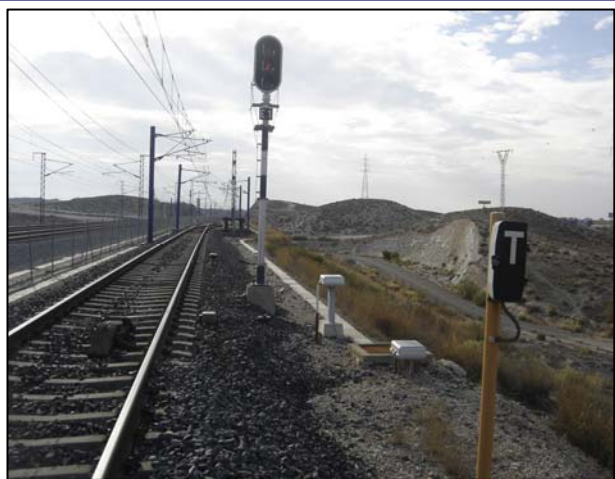
Expediente	Fecha	Línea	Administrador	Operador	Lugar
0030/12	26/04/2012	214 C.I.M. de Zaragoza-Cartuja	Adif	Logitren	Apartadero
Resumen:	<p>El tren de mercancías 99561 de la empresa Logitren y el tren 91182 de la empresa Renfe Operadora, circulan en condiciones normales y sentido contrario, por vía única, hacia la estación de Río Huerva.</p> <p>Para permitir el cruce de ambos trenes, el CTC dispone en la estación de Río Huerva detención del tren 91182 ante la señal de entrada E2 (lado Madrid), e itinerario de entrada hasta la señal S1/3 para el tren 99561 (lado Barcelona).</p> <p>Así pues, el tren 99561 se encamina hacia dicha estación, encontrando la señal de avanzada E'1 en anuncio de precaución, y la señal de entrada E1 en anuncio de parada. Prosigue su marcha por vía 3 y el maquinista no se apercibe a tiempo de la indicación de la señal siguiente S1/3, que está en parada, y, aunque hace uso del freno de emergencia, rebasa ésta, activándose de forma redundante el frenado de urgencia. El tren queda detenido 18 m después de dicha señal, sin llegar a talonar el cambio de acceso a vía general.</p> <p>Por su lado, y circulando en sentido contrario, el tren 91182 pasa la señal de avanzada de la estación de Río Huerva E'2, en indicación de anuncio de parada, y situado antes de llegar a la señal E2, en indicación de parada, se produce el rebase de la señal S1/3 por el tren 99561, dando lugar a un conato de colisión.</p> <p>El tren 99561 comunica al CTC lo sucedido y éste lo autoriza a retroceder por vía 3 hasta liberar el circuito de agujas y estacionarse en ésta al no haber talonado la aguja.</p>

Conclusión:	<p>El incidente tuvo su origen en el rebase indebido por el tren de mercancías 99561 de la señal de salida S1/3, en indicación de parada, por incumplimiento de la orden dada por la señal al personal de conducción.</p>				
Recomendaciones					
Recomendación	Considerando adecuadas las medidas adoptadas, no se establecen recomendaciones

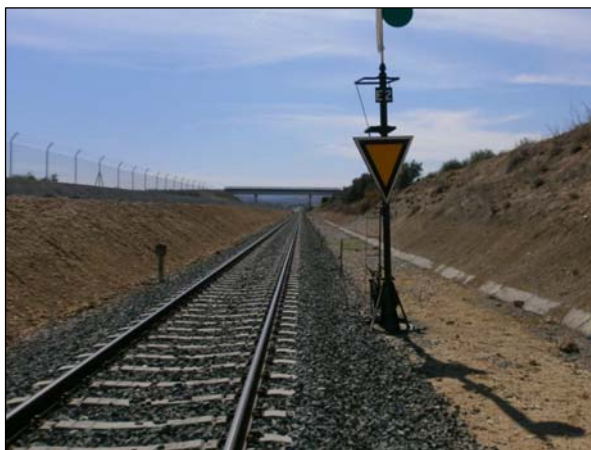
Expediente	Fecha	Línea	Administrador	Operador	Lugar
0040/12	23/05/2012	426 Granada-Fuente de Piedra	Adif	Renfe Operadora	Estación
Resumen:	<p>Los trenes 13946 y 175, ambos de la empresa Renfe Operadora, circulan en condiciones normales y sentido contrario, por vía única, hacia la estación de Tocón-Montefrío, donde tienen programado cruce. Para permitir el cruce de ambos trenes, el responsable de circulación de la estación establece al tren 13946 (lado Granada) itinerario de entrada a vía desviada (vía 3), para posteriormente establecer al tren 175 (lado Fuente de Piedra) itinerario de paso por vía 1. Así pues, el tren 13946 se encamina hacia dicha estación, encontrando la señal de avanzada E'2 en anuncio de precaución, sin percatarse de ello el maquinista. Al aproximarse a la señal de entrada E2, y observar el maquinista que ésta se encuentra en anuncio de parada, inicia el frenado de urgencia actuando sobre el manipulador de tracción-freno. Efectúa su paso por la aguja de entrada número 2, a velocidad excesiva, circula por vía 3 y queda detenido en ésta, tras talonar con el primer bogie la aguja de salida número 1 y no llegar a rebasar la señal de salida S2/SM2.</p> <p>El responsable de circulación presencia la entrada del tren 13946 en la estación, observando el exceso de velocidad y le presenta la señal de parada a mano y, seguidamente, ordena detención mediante radiotelefonía al tren 175, que circula en sentido contrario y que no ha llegado a la señal avanzada E'1 que presentaba la indicación de anuncio de parada. El tren queda detenido delante de la señal de avanzada. El maquinista del tren 13946 comunica al responsable de circulación lo sucedido y éste lo autoriza a retroceder a vía 3 y estacionarse en ésta.</p>

Conclusión:	<p>El incidente tuvo su origen en el rebase indebido por el tren de mercancías 99561 de la señal de salida S1/3, en indicación de parada, por incumplimiento de la orden dada por la señal al personal de conducción.</p>				
Recomendaciones					
Recomendación	<p>40/12-1 Analizar la viabilidad de dotar a las señales mecánicas de dicha estación de balizas ASFA con el fin de paliar riesgos en la circulación. Ver, en tal caso, la aplicación de esta medida a otras dependencias similares.</p>				
Destinatario final	Adif

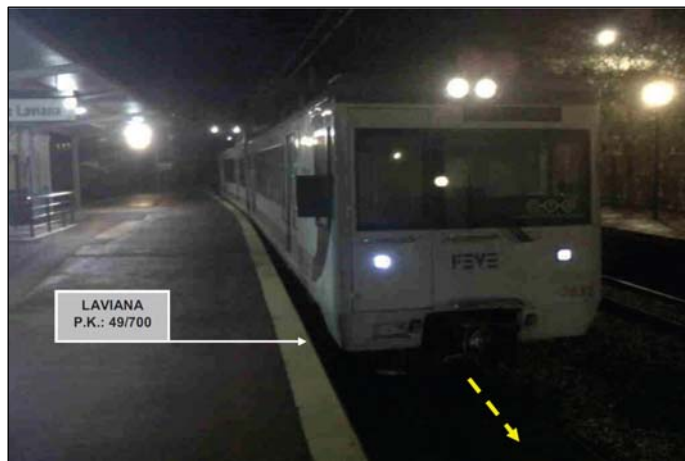
Expediente	Fecha	Línea	Administrador	Operador	Lugar
0074/12	06/12/2012	061 Gijón-Laviana	Feve	Feve	Estación
Resumen:	<p>El tren 4945, compuesto por la UTE 3532-6532 de Feve, se estaciona en la vía 1 de Laviana, estación que es final de línea y donde permanece el tren con la intención de pernoctar allí para reanudar el servicio al día siguiente.</p> <p>El maquinista que acaba el servicio acciona el freno de estacionamiento, deshabilita y desconecta las unidades para dejarlas allí estacionadas a la espera de iniciar el servicio al día siguiente.</p> <p>A las 02:35 horas, la UTE inicia movimiento de deriva saliendo a la vía general sentido Gijón. La composición circula a la deriva por un recorrido que es de vía única y en un trazado en el que se alternan tramos horizontales con tramos en pendientes, en el sentido de la marcha.</p> <p>Sobre las 02:45 horas, operarios de vía que realizaban trabajos nocturnos entre Sama y La Felguera, informan al puesto de mando que han visto las citadas unidades circulando en sentido Gijón y posteriormente el retroceso de las mismas en sentido Laviana, quedando detenidas finalmente entre ambas estaciones, en un tramo horizontal, en el PK 36 +915 a 12,8 km de Laviana.</p>

Conclusión:	El incidente tuvo su origen en el fallo del material por la ineficacia de los sistemas de freno, tanto del neumático como del de estacionamiento.				
Recomendaciones					
Recomendación	74/12-1 Estudio del funcionamiento del sistema del freno de estacionamiento de esta serie de vehículos, y de otras series con sistema similar. Evaluación de su modificación y del cambio de la consistencia de mantenimiento.				
Destinatario final	Renfe Operadora (servicios de ancho métrico – SAM)				
Recomendación	74/12-2 Realizar una auditoría sobre el cumplimiento de los ciclos de mantenimiento del material móvil adscrito a los Servicios de Ancho Métrico (SAM)				
Destinatario final	Renfe Operadora (servicios de ancho métrico – SAM)

Recomendación	74/12-3 Disponer las medidas necesarias para garantizar la seguridad ante el riesgo de deriva de material móvil en las estaciones con características similares a las de Laviana (inicio o fin de recorrido y/o pendiente en la zona de estacionamiento en sentido hacia la vía general).
Destinatario final	Adif (red de ancho métrico - RAM)
