INFORME TÉCNICO A-13/2010

Investigación de la varada del B/Q SICHEM COLIBRI,
en aguas del río Guadalquivir, el 11 de agosto de 2009

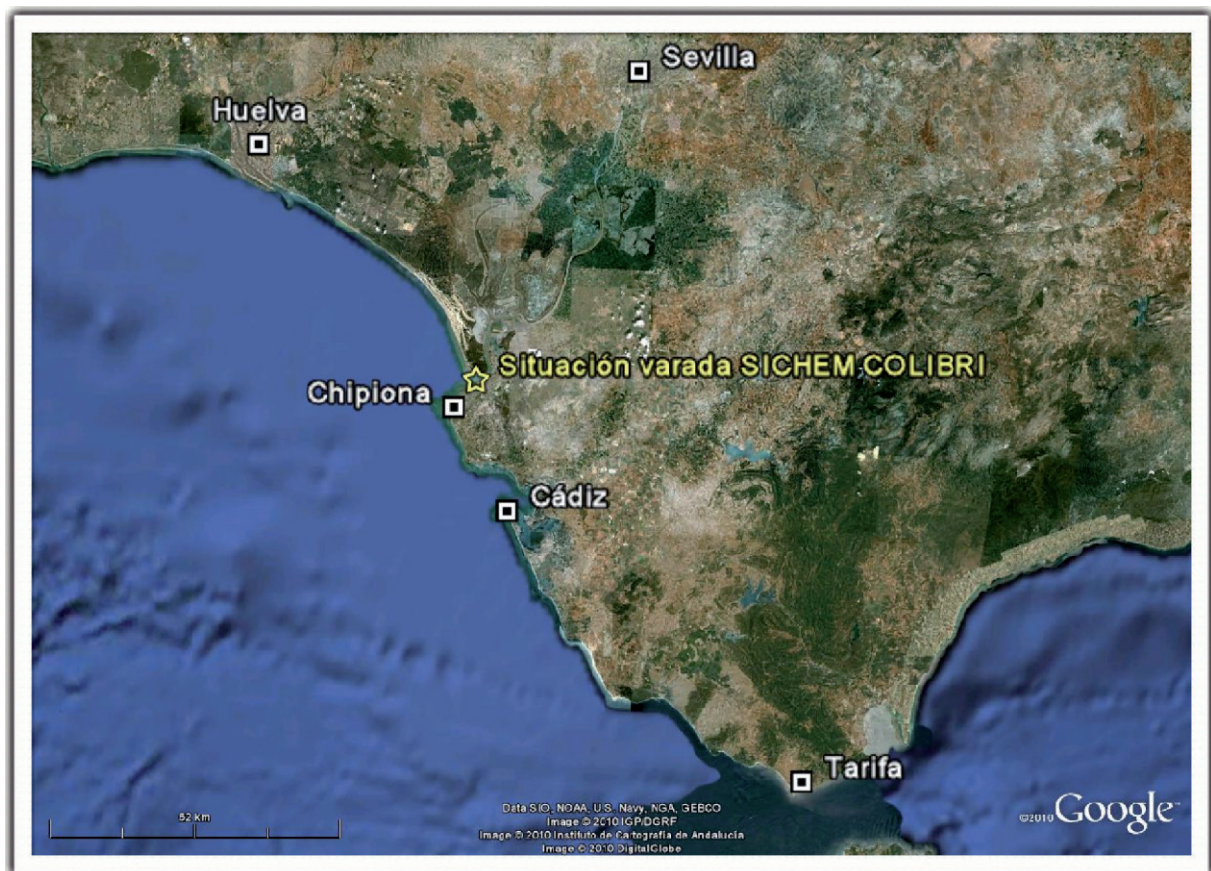
Figura 4. Lugar de la varada del B/Q SICHEM COLIBRI, en la desembocadura del Río Guadalquivir

Inmediatamente, el capitán procedió a ordenar «parar máquinas» e intentar volver a rumbo con la hélice de proa, sin obtener el resultado deseado. Entonces dio la orden de «todo atrás», pero debido a la inercia que llevaba el barco no se pudo evitar la varada del mismo en la margen izquierda (según la marcha del buque) del canal de la Barra del Guadalquivir, al ser aproximadamente las 05:39 h.

El capitán consiguió hacer funcionar de nuevo el timón parando y arrancando de nuevo las bombas, pero el barco ya había varado.

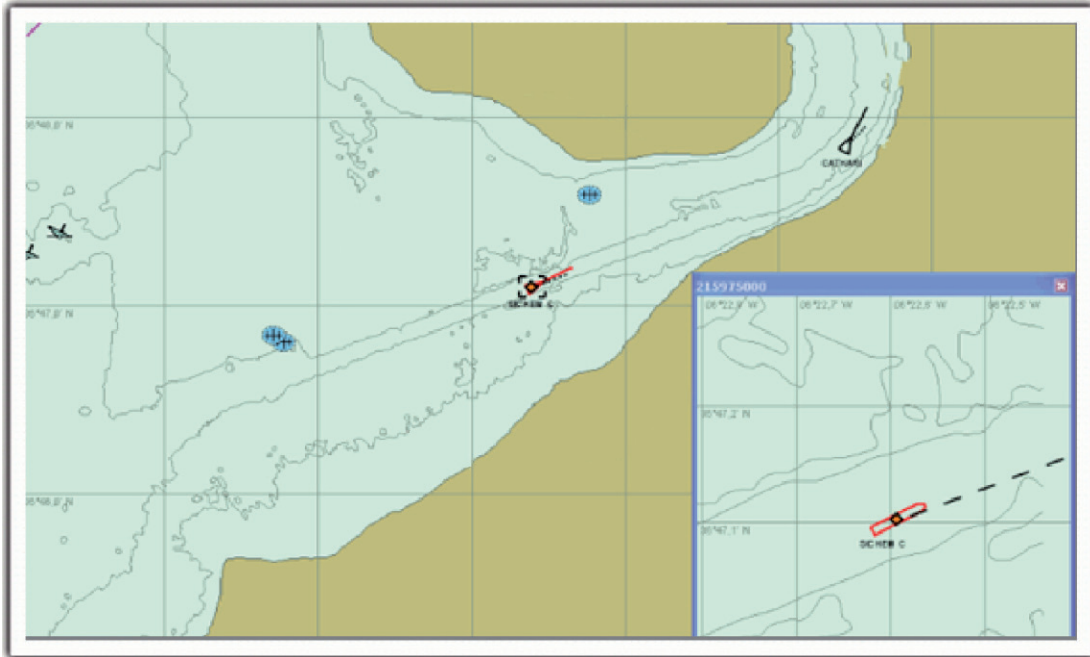
Figura 5. Momento previo al fallo del servotimón

En la figura 5 se muestra la posición del SICHEM COLIBRI mientras atravesaba la barra del canal de entrada, justo en el momento previo a que se detectase el fallo del servo y comenzase a caer a babor. La figura se ha obtenido del sistema de control de tráfico de SASEMAR y está basado en la información transmitida por el AIS del buque.

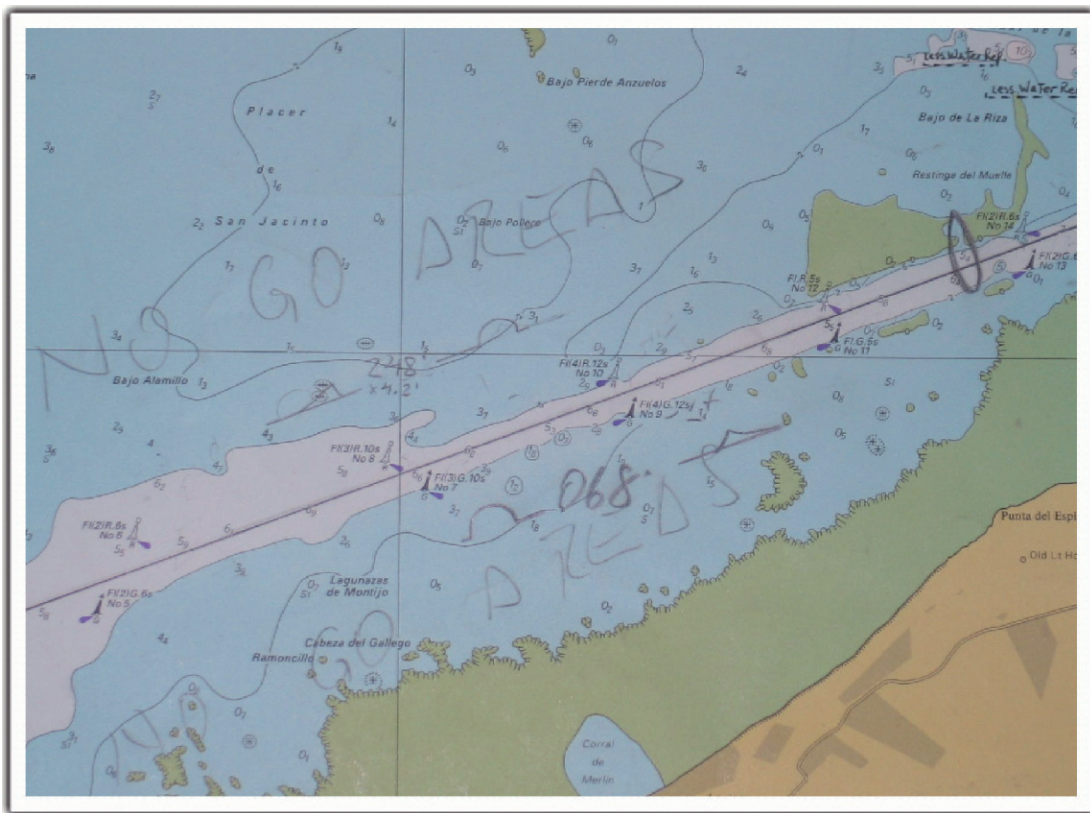
Figura 6. Lugar preciso del accidente y posición en que quedó varado el B/Q SICHEM COLIBRI (imagen obtenida de la carta de navegación del buque)

En la figura 6 se representa la posición del buque una vez ya varado entre los pares de boyas «11-12» y «13-14», en la carta de navegación empleada por la tripulación del buque.
