COMISIÓN DE  
INVESTIGACIÓN DE  
ACCIDENTES FERROVIARIOS

# MEMORIA ANUAL 2014

## de la investigación de accidentes e incidentes ferroviarios en la Red Ferroviaria de Interés General

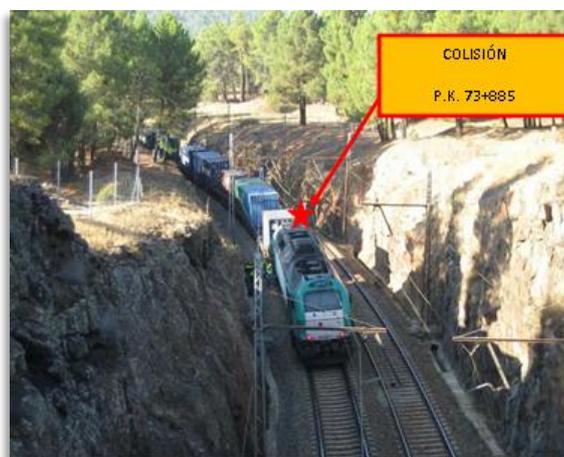
Expediente	Fecha	Línea	Administrador	Operador	Lugar
<b>0052/14</b>	26/09/2014	100 Madrid-Hendaya	Adif	Transfesa Rail	<b>Plena vía</b>
<b>Resumen:</b>	<p>Una locomotora aislada de Transfesa Rail colisiona por alcance con un tren de mercancías de Continental Rail a la altura del PK 73+900 de la línea 100 Madrid – Hendaya, entre las estaciones de Santa María de la Alameda y Las Navas del Marqués (Ávila). La locomotora realizaba un servicio de socorro al citado tren de mercancías, que se encontraba estacionado detrás de otro que unas horas antes había sufrido un conato de incendio.</p> <p>El maquinista de la locomotora y el agente en prácticas que lo acompañaba resultan heridos leves.</p>				
<b>Conclusión:</b>	Suceso aún en fase de investigación.

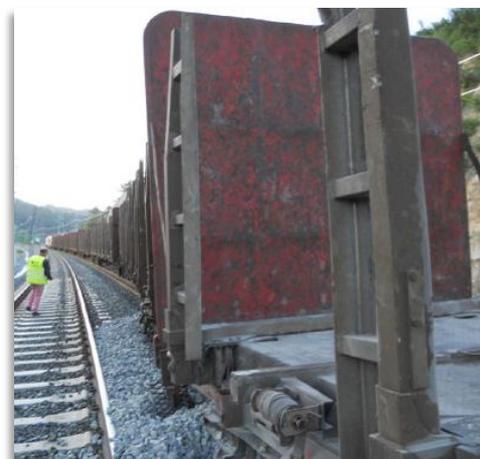
Expediente	Fecha	Línea	Administrador	Operador	Lugar
0026/14	15/04/2014	824 Santiago de Compostela-Redondela	Adif	Comsa Rail	Apartadero
<b>Resumen:</b>	<p>El tren de mercancías 88828 de la empresa ferroviaria Comsa Rail Transport [procedente de Valença do Minho (Portugal) y con destino A Coruña San Diego, compuesto por una locomotora y por 13 vagones (plataformas PMMC) que circulaban vacíos] descarrila a 3 metros de la punta de la aguja del hilo nº 3 del cambio nº 6 de la Bifurcación Arcade, situado en el PK 17+896 de la línea 824 Redondela de Galicia a Santiago de Compostela, al remontar una rueda izquierda del segundo bogie del 7º vagón, según el sentido de la marcha, provocando también el descarrilamiento del primer bogie del vagón que circulaba a continuación en el 8º lugar. La caída de las ruedas se produce entre la aguja y la contraaguja, circulando descarrilados ambos bogies durante 932 m.</p> <p>El maquinista nota una resistencia en la marcha y, al mirar por el espejo retrovisor, ve una polvareda, haciendo inmediatamente uso del freno de emergencia y deteniendo el tren. Seguidamente baja a reconocer la composición y observa que los vagones de las posiciones 7º y 8º estaban descarrilados.</p> <p>No se producen víctimas mortales ni heridos.</p>

<b>Conclusión:</b>	Se desconoce la causa del descarrilamiento. La hipótesis más probable es la suma de factores cuyo efecto sinérgico sobre la dinámica del vehículo produjo su descarrilamiento.				
<b>Destinatario final</b>	<b>Recomendación</b>				
Agencia Estatal de Seguridad Ferroviaria (AESF)	<p><b>26/14-1</b> Considerando adecuadas las medidas adoptadas por Takargo y GMF y consistentes en:</p> <ul style="list-style-type: none"> <li>• Modificación de los planes de mantenimiento introduciendo una operación a los 18 meses en la que se comprueban los valores de los parámetros de rodadura. Además se implanta el uso de la plantilla de visitador en las inspecciones VS.</li> <li>• Revisión de los valores de los parámetros de rodadura de todos los vagones de la misma serie.</li> </ul> <p>Se trasladan a la AESF para que analice la conveniencia de implantar medidas similares en otras empresas mantenedoras.</p>

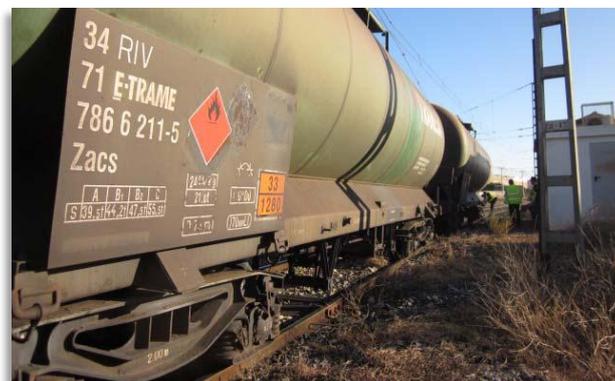
Expediente	Fecha	Línea	Administrador	Operador	Lugar
<b>0061/14</b>	18/11/2014	622 Aguja Clasif. Km 272,0 - Tarragona Classificació	Adif	Transfesa Rail	<b>Estación</b>
<b>Resumen:</b>	<p>Un tren de mercancías de Transfesa Rail (ocho vagones cargados con mercancías peligrosas) descarrila parcialmente en la estación de Tarragona Classificació, situada en el PK 273+000 de la línea 622 Aguja Clasif. Km 272,0 - Tarragona Classificació.</p> <p>No se produce la fuga de la mercancía peligrosa.</p> <p>Tampoco daños personales.</p>				
<b>Conclusión:</b>	Suceso aún en fase de investigación.

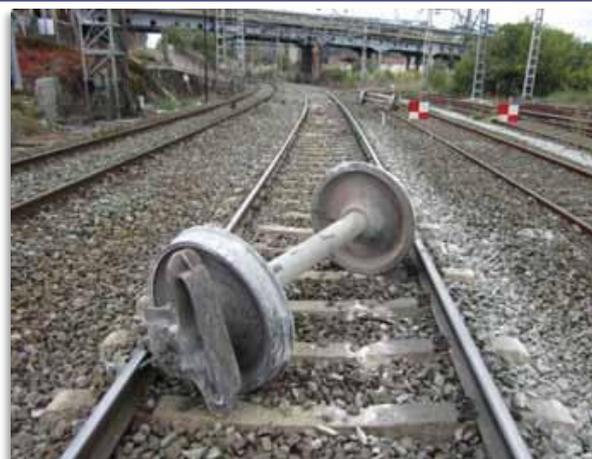
Expediente	Fecha	Línea	Administrador	Operador	Lugar
<b>0064/14</b>	11/10/2014	720 Intermodal Abando Indalecio Prieto-Santurtzi	Adif	Tracción Rail	<b>Apeadero</b>
<b>Resumen:</b>	<p>Un tren de mercancías de Tracciona Rail descarrila parcialmente en el PK 9+606 situado en la línea 720 Intermodal Abando Indalecio Prieto – Santurtzi, en la estación de Sestao (Vizcaya).</p> <p>No se producen daños personales.</p>				
<b>Conclusión:</b>	Suceso aún en fase de investigación.

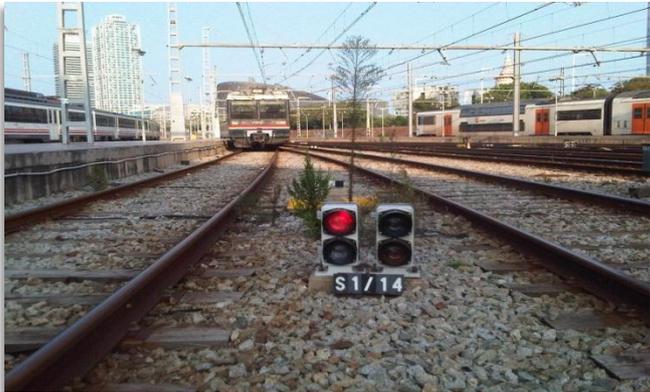
Expediente	Fecha	Línea	Administrador	Operador	Lugar
<b>0053/14</b>	26/09/2014	200 Madrid-Barcelona	Adif	Renfe Operadora	<b>Estación</b>
<b>Resumen:</b>	<p>Un tren de viajeros de Renfe Operadora rebasa la señal de salida S1/12 de la estación de Estació de França (Barcelona) de la línea 200 Madrid - Barcelona. Esta situación provoca un conato de colisión. No se producen daños personales.</p>

<b>Conclusión:</b>	Suceso aún en fase de investigación.

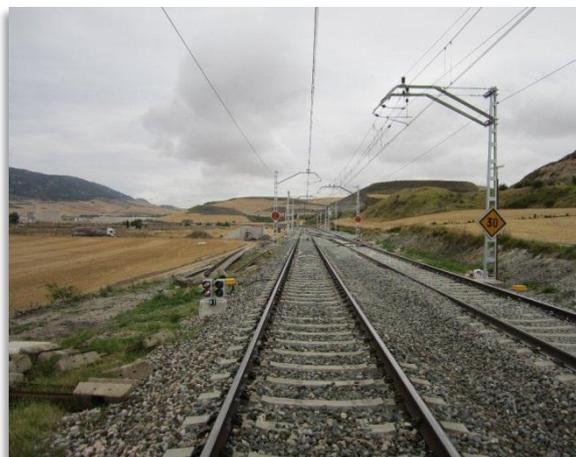
Expediente	Fecha	Línea	Administrador	Operador	Lugar
0042/14	11/08/2014	100 Madrid-Hendaya	Adif	Renfe Operadora	Estación
<b>Resumen:</b>	<p>Un tren de viajeros de media distancia de Renfe Operadora detiene su marcha en el PK 437+284 de la línea 100 Madrid – Hendaya, a la entrada de la estación de Pancorbo (Burgos), después de que agentes de infraestructura que se encontraban trabajando en la zona presentaran al maquinista una señal de parada. Devuelta la vía, una vez finalizada parte de los trabajos, no se informa correctamente de la presencia de más agentes que siguen desarrollando otros trabajos en la zona. No se producen daños personales.</p>				
<b>Conclusión:</b>	Suceso aún en fase de investigación.

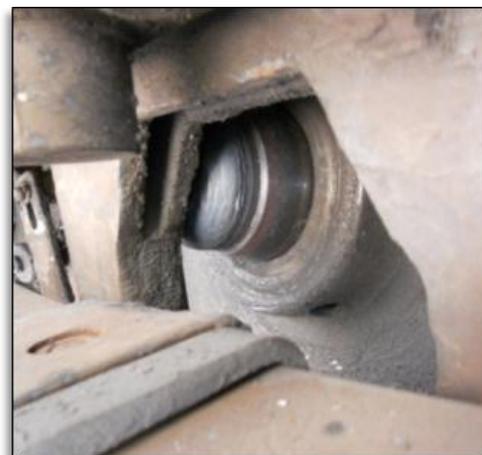
Expediente	Fecha	Línea	Administrador	Operador	Lugar
0062/13	12/08/2013	200 Madrid-Barcelona	Adif	Adif	Plena vía
<b>Resumen:</b>	<p>Entre las estaciones de Salomó y Valls, en el PK 18+920 de la línea 200 Madrid Chamartín – Estación de Francia, estaban programados unos trabajos de electrificación que se realizaban según lo dispuesto en el acta semanal de trabajos nº 33/2013 de la Subdirección de Operaciones Noreste de Adif. Los trabajos se realizaban en régimen de interrupción de la circulación y al amparo del artículo 341 del Reglamento General de Circulación.</p> <p>La vagoneta de electrificación perteneciente a Adif, en la que viajaba el equipo de electrificación compuesto por cuatro personas, circulaba como tren SC507. Salió alrededor de las 09:12 horas de la estación de Salomó en dirección a Valls, circulando con normalidad, y a la altura del PK 18+920 [punto “0” del descarrilamiento] en plena vía, los ocupantes escucharon un ruido acompañado de un desplazamiento del vehículo hacia la izquierda según el sentido de la marcha. El conductor de la vagoneta aplicó el freno a fondo produciéndose la detención del vehículo en el PK 18+850, recorriendo descarrilado unos 70 metros.</p> <p>Como consecuencia del descarrilamiento resultan heridos de carácter leve el conductor de la vagoneta y los otros tres operarios que viajaban a bordo del vehículo.</p>

<b>Conclusión:</b>	El descarrilamiento se produjo por fallo del material móvil, concretamente por la rotura de la mangueta derecha del segundo eje, según el sentido de la marcha.				
<b>Destinatario final</b>	<b>Recomendación</b>				
Adif	<p><b>62/13-1</b> Estudiar la posibilidad de modificar los planes de mantenimiento de los vehículos similares al de este informe (vagonetas, dresinas, etc.), de forma que las operaciones de desmontaje de cajas de grasa e inspecciones de los ejes mediante ultrasonidos y magnetoscopia se realicen en un mayor número de intervenciones, sin limitarse sólo a las de mayor nivel según lo previsto en los planes de mantenimiento, con objeto de acortar el tiempo entre las citadas intervenciones.</p>

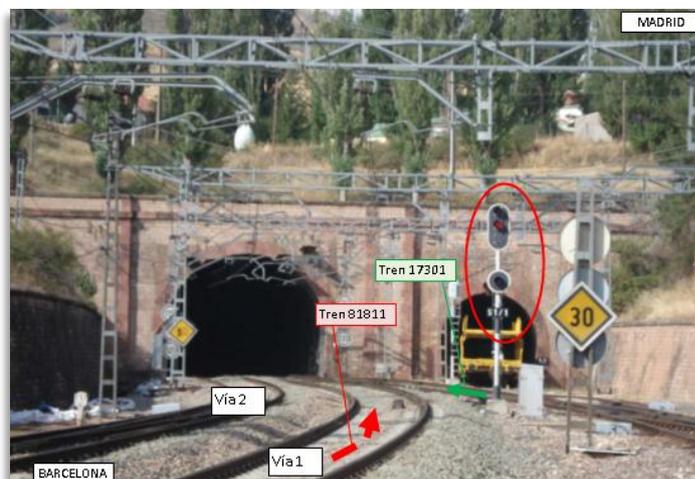
Expediente	Fecha	Línea	Administrador	Operador	Lugar
0056/13	14/08/2013	200 Madrid-Barcelona	Adif	Renfe Operadora	Estación
<b>Resumen:</b>	<p>El tren de media distancia 17301 de Renfe Operadora, procedente de Soria y destino Madrid tenía establecido itinerario de paso por vía 1S de la estación de Torralba hacia la vía 1 de la línea 200 sentido Madrid.</p> <p>Al tren de mercancías 81811 de la empresa ferroviaria Renfe Operadora con origen Castellbisbal y destino Vicálvaro Clasificación se le estableció itinerario de entrada a la estación de Torralba desde el lado Barcelona a vía 1. Tras permanecer detenido ante la señal de entrada E1 unos minutos (mientras se le establecía dicho itinerario de entrada) ésta pasó a anuncio de parada y la señal de salida S1/1 continuó en indicación de parada.</p> <p>El tren 81811 reanuda la marcha desde la señal de entrada E1 (en anuncio de parada) y circula por la vía 1 de la estación a una velocidad de 40 km/h. Se aproxima a la señal de salida S1/1 en indicación de parada y al pasar por la baliza de pie de la señal se produce la activación del freno de emergencia por parte del sistema ASFA. Se produce el frenado de emergencia del tren que rebasa indebidamente la S1/1 hasta su detención a una distancia de 48 metros.</p> <p>Se produjo conato de colisión entre ambas circulaciones al acceder a la vía 1 en el mismo sentido de circulación y al no existir ninguna señal ordenando parada entre los dos trenes. La distancia entre el tren 17301 y el 81811 en el momento en que este último rebasó la señal S1/1 fue de 1873 metros. No se produjeron heridos ni víctimas mortales.</p>

<b>Conclusión:</b>	<p>El incidente tuvo su origen en el rebase indebido del tren 81811 de la señal de salida S1/1, en indicación de parada, por incumplimiento de las órdenes dadas por las señales al personal de conducción.</p>				
<b>Recomendación</b>					
<p>Considerando adecuadas las medidas adoptadas, no se establecen recomendaciones.</p>

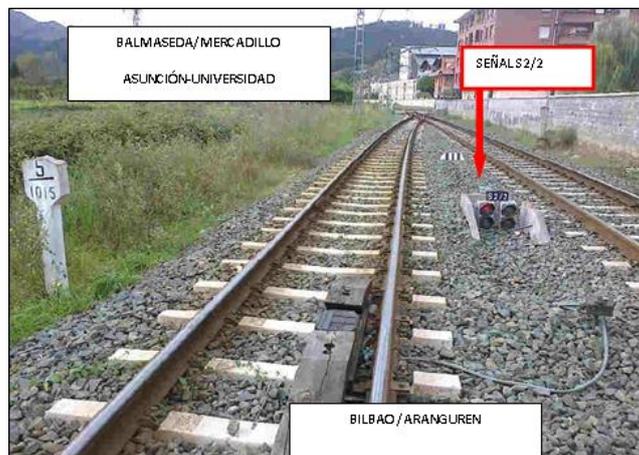
Expediente	Fecha	Línea	Administrador	Operador	Lugar
0068/13	27/10/2013	790 Aranguren-Asunción Universidad	Adif (RAM)	Renfe Operadora (SAM)	Estación
<b>Resumen:</b>	<p>El tren de viajeros de cercanías 08904, de Renfe Operadora, origen Bilbao y destino La Calzada (Vizcaya), circulando por vía única pasa por la señal E2 en indicación de aviso de parada, y se estaciona en la vía 2 de la estación de Zalla, al no tener parada comercial.</p> <p>El tren turístico de viajeros 73101 (Transcantábrico Gran Lujo), procedente de Mercadillo-Villasana (Vizcaya) y destino Bilbao, de la misma empresa, circulaba en sentido contrario por vía única y se detiene ante la señal de entrada E1 de la estación.</p> <p>El maquinista del tren 08904, terminada la parada comercial, reanuda la marcha aproximándose a la señal S2/2 en indicación de parada. Se percata y aplica freno de urgencia (seta), no pudiendo evitar tres segundos después la activación del freno de emergencia del sistema ASFA al paso por la baliza de pie de dicha señal y su rebase.</p> <p>Finalmente el tren 08904 queda detenido en la vía 2, rebasando la señal S2/2 en 12 metros, sin llegar a la aguja A1 y a una distancia de unos 191 metros del tren 73101 que estaba detenido ante la señal E1. Se produce conato de colisión.</p>

<b>Conclusión:</b>	<p>El incidente se produce por fallo humano del personal de conducción del tren 08904, concretamente por una falta de atención en la conducción, teniendo como consecuencia el que no se cumplimente correctamente la orden dada por la señal S2/2 y el rebase indebido de ésta, incumpléndose el artículo 2/04/00 del Reglamento de Señales de Feve.</p>				
<b>Recomendación</b>					
Considerando adecuadas las medidas adoptadas, no se establecen recomendaciones.

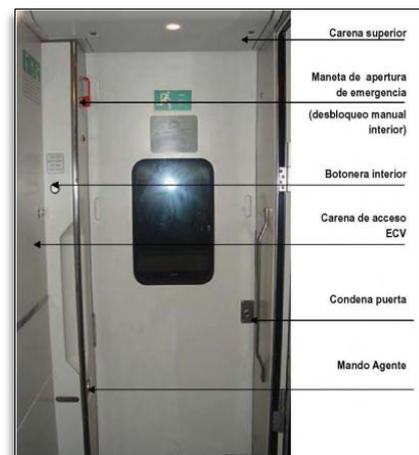
Expediente	Fecha	Línea	Administrador	Operador	Lugar
0027/13	07/04/2013	AV 010 Madrid Puerta de Atocha - Sevilla Santa Justa	Adif	Renfe Operadora	Plena vía
<b>Resumen:</b>	<p>Entre las estaciones de Venta La Inés y Conquista (Ciudad Real), en el túnel de Venta La Inés (PK 245+885 – PK 247+555) de la línea 010 Madrid Puerta de Atocha a Sevilla Santa Justa, circulaba el tren de viajeros de larga distancia 2164 de Renfe Operadora, procedente de Madrid Puerta de Atocha y con destino Cádiz, que había efectuado parada comercial en Puertollano. El interventor en ruta observó que la puerta izquierda del coche 3 en el sentido de la marcha no cerraba, por lo que procedió a resetearla sin normalizarse la situación. Debido a esta incidencia el interventor la cierra manualmente y procede a condenarla. Poco después, cuando el tren 2164 iba circulando por la vía II en el interior del túnel de Venta La Inés, el interventor se percató de un fuerte golpe de aire, descubriendo que la puerta antes mencionada había salido despedida. Rápidamente informó al maquinista del tren de lo sucedido, quien a su vez lo comunicó al puesto de mando.</p> <p>El maquinista detiene el tren en el PK 257+000, entre el túnel de Venta La Inés y la estación de Conquista, reanudando posteriormente la marcha hasta Córdoba, a velocidad reducida y con el interventor custodiando la puerta. Simultáneamente por la vía I el tren de alta velocidad 2361 de la empresa ferroviaria Renfe Operadora procedente de Sevilla Santa Justa y destino Madrid Puerta de Atocha, venía circulando en sentido contrario por el interior del túnel de Venta La Inés, arrollando un objeto sin identificar (la puerta desprendida del tren 2164). El maquinista informó al puesto de mando y se detuvo en el PK 241+600 para reconocer el tren, descubriendo que tenía una chapa del propio tren colgando retorcida que no podían quitar (consecuencia del arrollamiento de la puerta desprendida). El tren 2361 continuó la marcha a las 18:17 horas a 60 km/h hasta la estación de Puertollano donde es apartado. El puesto de mando de alta velocidad prescribió marcha a la vista para todas las circulaciones al paso por el túnel de Venta La Inés. No se produjo ni el descarrilamiento del tren 2361 ni daños personales</p>

<b>Conclusión:</b>	<p>El accidente se produjo por el fallo humano del interventor en ruta del tren 2164, al manipular de forma incorrecta el sistema de apertura/cierre manual de la puerta izquierda del coche nº 3, lo que provocó que la puerta quedase cerrada y condenada pero no enclavada, lo que ocasionó que al paso por el interior del túnel la puerta se desprendiera del coche por diferencia de presión, cayendo sobre la vía I y siendo arrollada por el tren 2361 que circulaba en sentido contrario.</p>

Recomendación
	<p>Considerando adecuadas las medidas adoptadas, consistentes en:</p> <p><u>Por parte de Talgo:</u></p> <ul style="list-style-type: none"><li>• Revisión de la normativa técnica sobre puertas exteriores.</li><li>• Montaje en las series S-130 y S-730 de un mecanismo que impide el accionamiento de la condena de la puerta exterior sin los ganchos de retención dispuestos.</li><li>• Nuevas normas de condena de puertas en trenes de nueva construcción.</li></ul> <p><u>Por parte de Renfe Operadora:</u></p> <ul style="list-style-type: none"><li>• Elaboración de un glosario de definiciones para la unificación de términos, y su inclusión en los cursos de reciclaje.</li></ul> <p>No se establecen recomendaciones adicionales a estas medidas.</p>
