INFORME TÉCNICO A-09/2010

Investigación del incendio y hundimiento del pesquero NOU ESQUITX, a 4 millas al este de la Isla Encalladora, en el cabo de Creus (Girona), el 12 de noviembre de 2009.

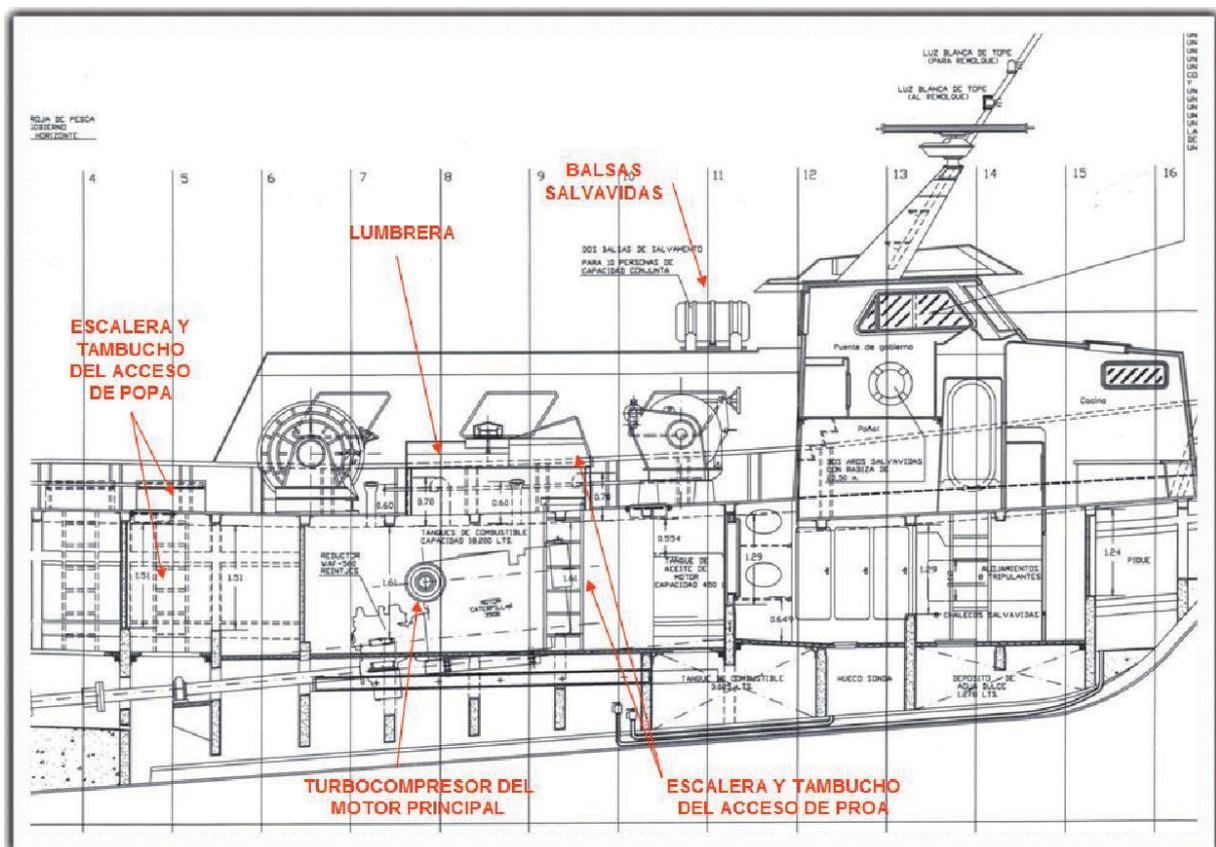
Figura 5. Detalle del plano de la sección longitudinal del pesquero

El mecánico tomó un extintor de polvo seco situado detrás de él, en el mamparo de proa de la cámara de máquinas, y descargó su contenido sobre las llamas del motor, mientras el marinero 1 descargaba otro extintor desde la cubierta a través de la lumbrera.

El patrón bajó a la cámara de máquinas para ayudar al mecánico portando otro extintor de polvo seco que también descargó sobre las llamas del motor.

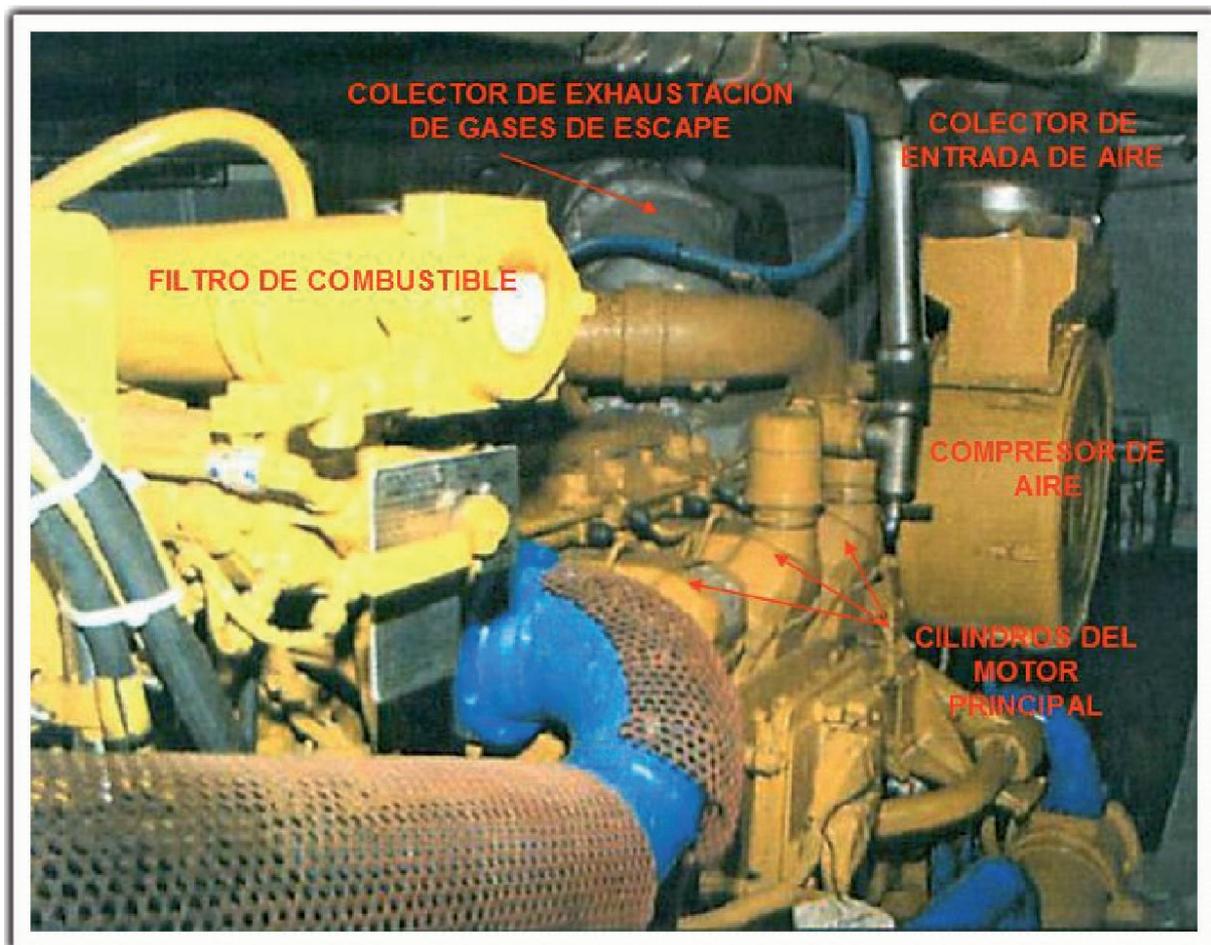
Figura 12. Vista desde proa-babor de un motor de la misma marca y modelo que el que montaba el pesquero siniestrado

1. Colector de exhaustación de gases de escape.
2. Carcasa del turbocompresor.

El colector de exhaustación de gases de escape contaba con un calorifugado flexible cuya finalidad era servir de protección contra los riesgos de proyección o vertido de hidrocarburos o de cualquier otro producto inflamable al entrar en contacto con su superficie. Cabe indicar que los gases que hay en su interior pueden llegar a alcanzar los 450 °C de temperatura.

Del análisis de las hipótesis formuladas en los párrafos precedentes, se puede concluir que, la causa más probable del incendio fue una fuga de gasoil en el circuito de combustible, que se proyectó sobre el calorifugado del colector de exhaustación de gases de escape. Como dicho calorifugado no era impermeable, se impregnó con el gasoil proyectado hasta que éste alcanzó la superficie del colector, en donde la alta temperatura de los gases, superior a la del punto de inflamación del combustible, actuó como fuente de ignición.

- En determinados incendios, el agua a chorro contribuye a la propagación del fuego.
- el colector de escape habría contado con un calorifugado de tipo rígido que evitaría que cualquier producto inflamable entrara en contacto con su superficie,

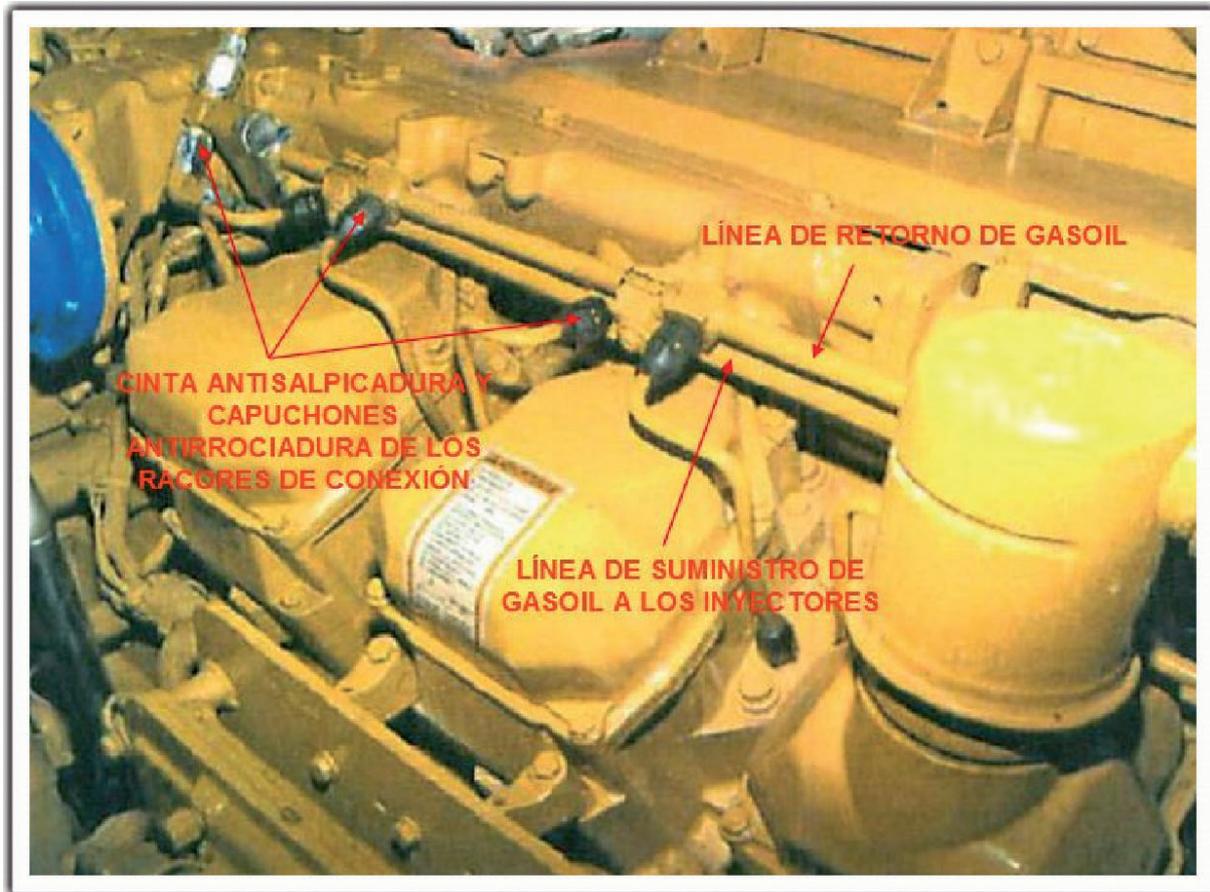
Figura 13. Detalle de las culatas de un motor de la misma marca y modelo que el que montaba el pesquero siniestrado

1. Una fuga de gasoil del circuito de combustible del motor principal, probablemente del filtro secundario o de los tubos que conectan éste con los inyectores, que hubiese podido proyectarse sobre una superficie a alta temperatura.
2. Una fuga de aceite del circuito de lubricación del turbocompresor, por rotura o desconexión de algún tubo de dicho circuito, que hubiese podido proyectarse sobre una superficie a alta temperatura.

De haberse montado incorrectamente de la tapa de cierre del filtro de combustible, o de haberse manipulado alguno de los racores de los tubos que unían el citado filtro con los inyectores de los cilindros para su purgado, podría haberse producido una fuga de gasoil. La presión de dicho combustible en el interior del circuito estaba en
