Informe CIAIAC-ULM 2014

Accidentalidad de las
aeronaves ultraligeras
motorizadas (ULM)
en España durante
el año 2014

Fecha de aprobación: 8 de junio de 2015

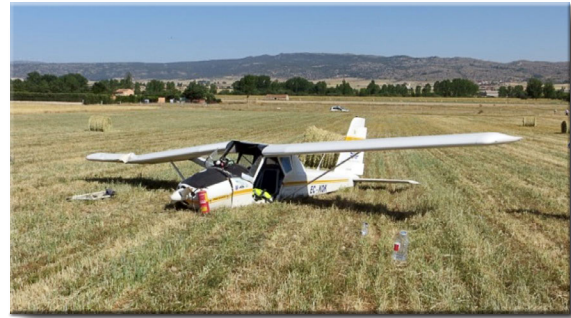
ULM A-011/2014; Operaciones a baja altitud; TECNAM P-92-ECHO; Proximidades del campo de vuelo de Salobral-Valle Amblés, El Fresno (Ávila)

La aeronave realizaba un vuelo de examen con origen y destino el campo de vuelos de Valle de Amblés. A bordo iban el alumno y el examinador. Tras realizar varios ejercicios, el alumno inició una espiral en la vertical del umbral de la pista 01 con la intención de terminarla con la aeronave alineada en la pista. Durante la fase final de esta maniobra la aeronave impactó con el terreno contiguo al del campo de vuelos en la prolongación de la pista. Los tripulantes sufrieron lesiones de carácter leve.
