INFORME TÉCNICO A-14/2010

Investigación del accidente del B/P PES CABON en aguas de Gran Sol, el 21 de noviembre de 2009

COMISIÓN PERMANENTE DE INVESTIGACIÓN DE ACCIDENTES E INCIDENTES MARÍTIMOS

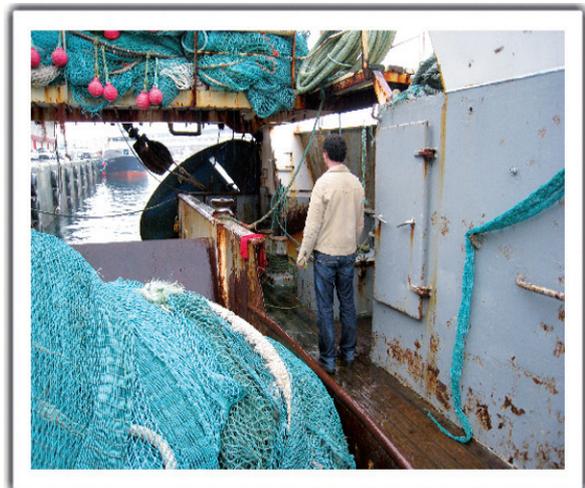
Figura 9. Marinero dirigiéndose hacia popa

Al finalizar de abocar las capturas en el pantano de pesca, mientras el conteraestre se encontraba recogiendo la grúa que había sido utilizada para manipular el copo, observó a un marinero en el pasillo de babor caminando hacia popa, seguramente con el propósito de comprobar si la puerta de arrastre correspondiente se hallaba debidamente trincada.

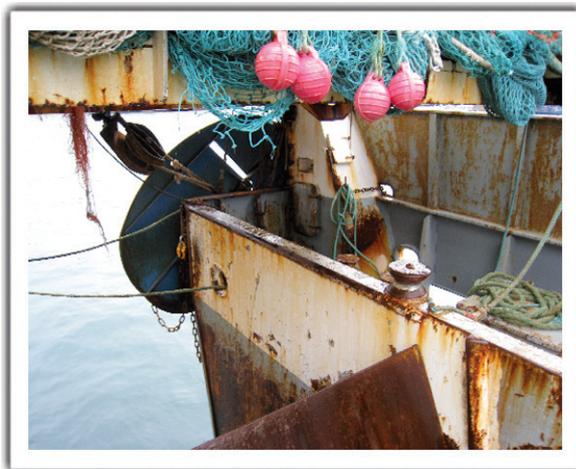
Figura 15. Vista de la puerta y la pasteca

Momentos después, el contraмаestre observó al accidentado inmóvil sobre la plataforma donde se realizaba el trincado de la puerta de arrastre. El contraмаestre dio la orden a un marinero próximo para que acudiera allí a comprobar lo sucedido, viendo que el accidentado se había clavado la cornamusa en la cabeza, y no mostraba signos de vida.

Al considerar que el accidente fue un hecho fortuito, la empresa armadora no ha considerado necesario implementar medidas correctoras más que eliminar en ambos costados de popa las cornamusas similares a la que originó el accidente.
