COMISIÓN PERMANENTE DE  
INVESTIGACIÓN DE ACCIDENTES  
E INCIDENTES MARÍTIMOS

## INFORME CIAIM-17/2022

Colisión del buque MSC MIA contra una grúa pórtico del puerto de Valencia,  
provocando el desplome de la grúa y resultando herido grave su operador,  
el 13 de septiembre de 2020

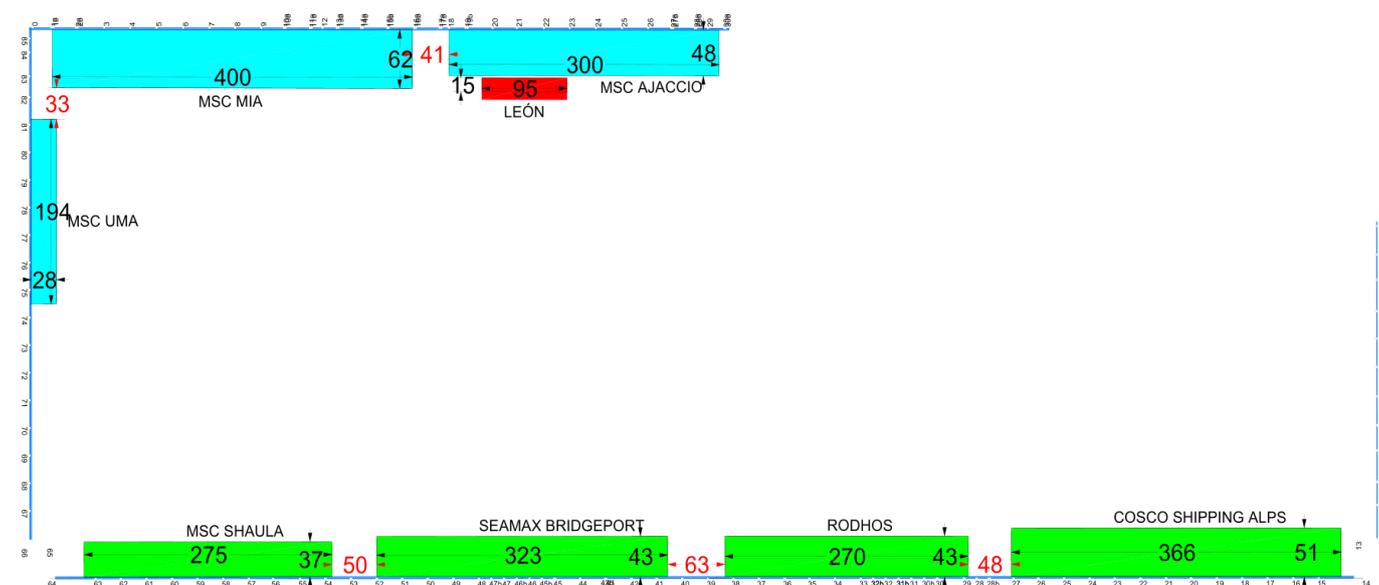
Figura 6. Colocación de los buques al inicio de la maniobra de salida del MSC MIA. Dimensiones a escala<sup>2</sup> de los buques y de sus separaciones en el interior de la dársena. Fuente: AP Valencia. La representación no está Norte arriba.

El 13 de septiembre de 2020 el buque portacontenedores MSC MIA se encontraba atracado estribor al muelle en el muelle conocido como “Transversal Costa” de la terminal MSC TERMINAL VALENCIA, dentro de la dársena Sur del Puerto de Valencia. Había terminado sus operaciones de estiba y se encontraba preparado para salir a la mar con destino a Gioia Tauro (Italia). A su popa, ocupando el resto del muelle, se encontraba atracado el buque MSC AJACCIO realizando operaciones de estiba mientras la gabarra de consumo LEON, abarloada a su costado, le suministraba combustible. Véase la Figura 6.

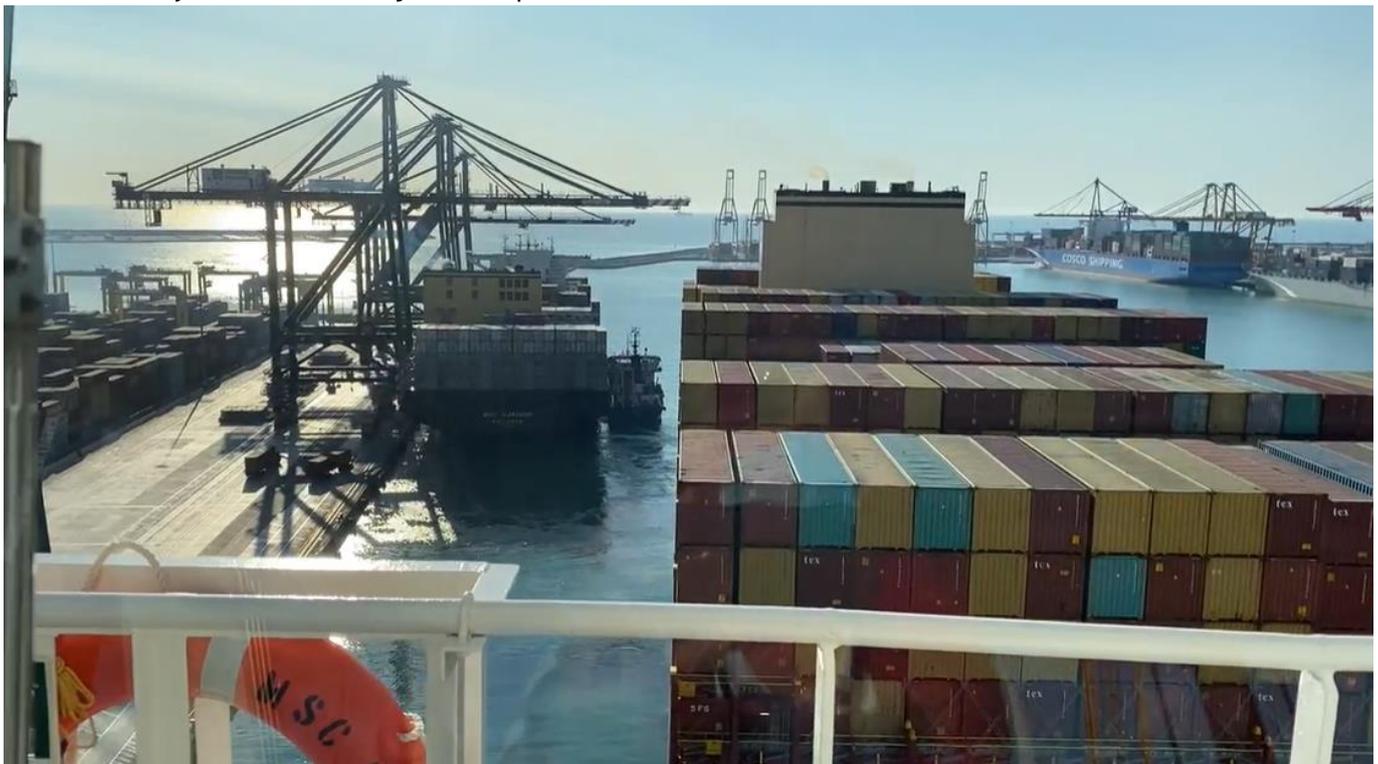
Figura 7. Vista desde el alerón de estribor del MSC MIA, durante la maniobra del 13/09/2020.

En la Figura 7 se muestra un extracto de un video corto tomado desde el puente del MSC MIA al inicio de la maniobra<sup>10</sup>, cuando el MSC MIA se hubo separado del muelle y se disponía a embocar la salida de la dársena. Se pueden apreciar en él las visuales, perspectivas y proporciones de los elementos que han terciado en la maniobra.

En concreto, se trata del momento en que se está iniciando el movimiento hacia popa. Se advierte la chimenea del propio buque, así como la popa del MSC AJACCIO y la gabarra de consumo LEON abarloada a él. La grúa número 8 es la última y de altura más baja de las que se encuentran alineadas en el muelle.

Tal y como se advierte en la Figura 7, a pesar de los tamaños y distancias involucrados, no había “zonas muertas” en el campo de visión, salvo las producidas por el buque propio. La ocultación de la pluma de la grúa número 8 por la chimenea del buque o su aproximación excesiva debió disparar todas las alarmas a bordo, circunstancia que no sucedió.

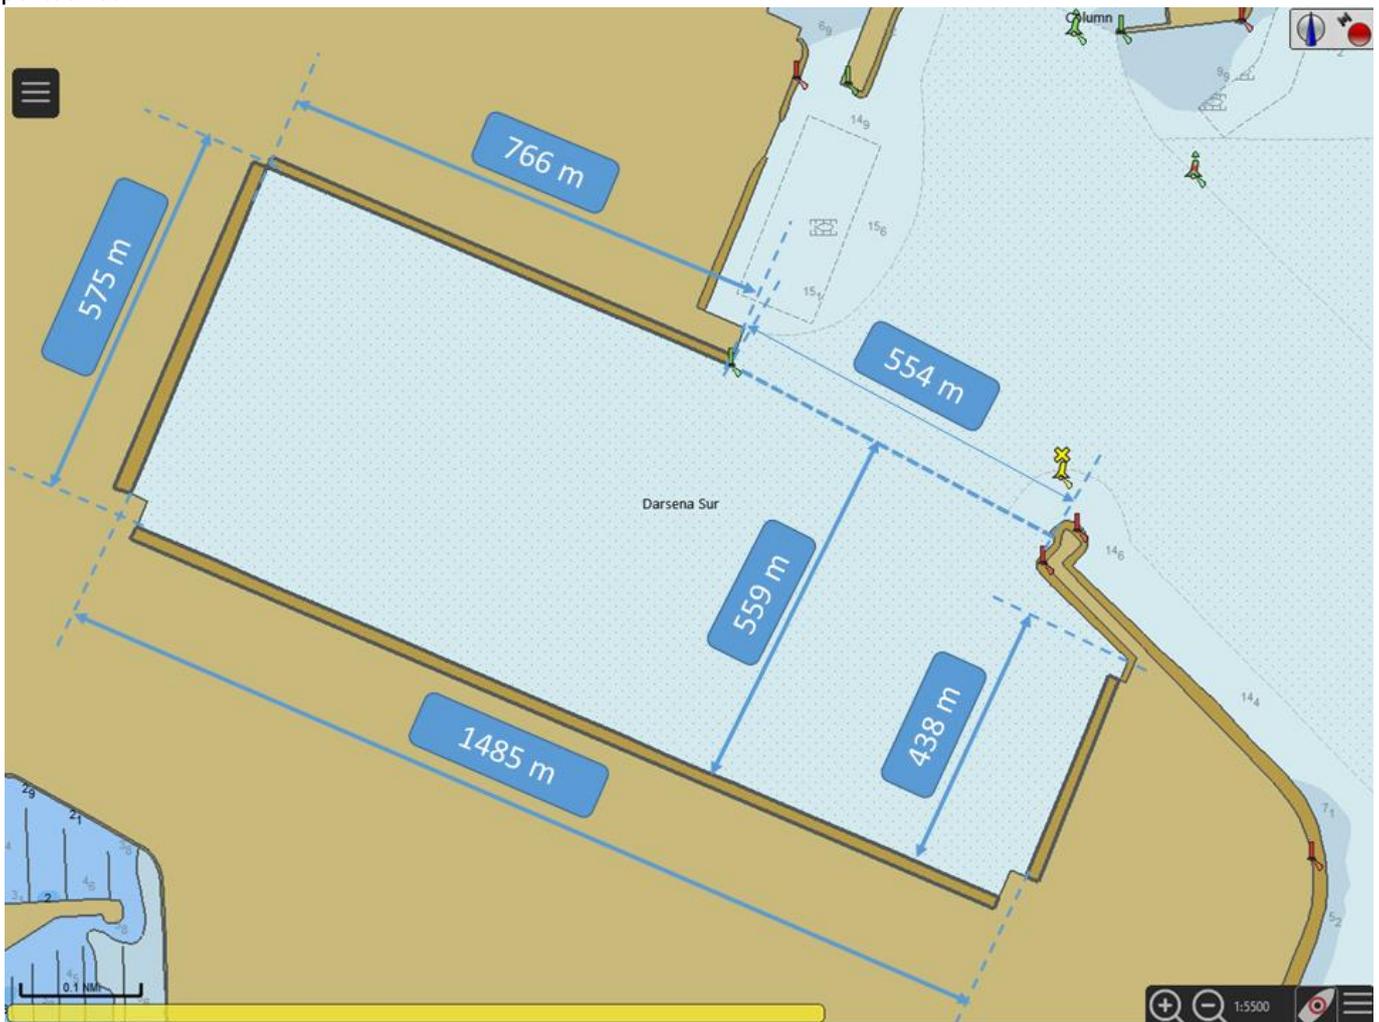
Figura 10. Dimensiones de la d rsena sur del puerto de Valencia.

Se hace notar que las dimensiones mostradas a continuaci n en la Figura 10, y que a priori servir an para el desenvolvimiento normal del MSC MIA en la d rsena, se ven reducidas por el tama o y disposici n de los buques atracados en los muelles y tambi n de los buques y embarcaciones de servicio abarloados a aquellos.

En los muelles donde operan gr as se limita la zona efectiva de maniobra de los ULCS a la longitud que proyectan sobre la l mina de agua sus plumas de carga, en concreto en el muelle MSC TERMINAL VALENCIA en torno a 72,5m (v ase la Figura 13), cuando los buques que operen en la d rsena superen el calado a ero de las instalaciones portuarias.

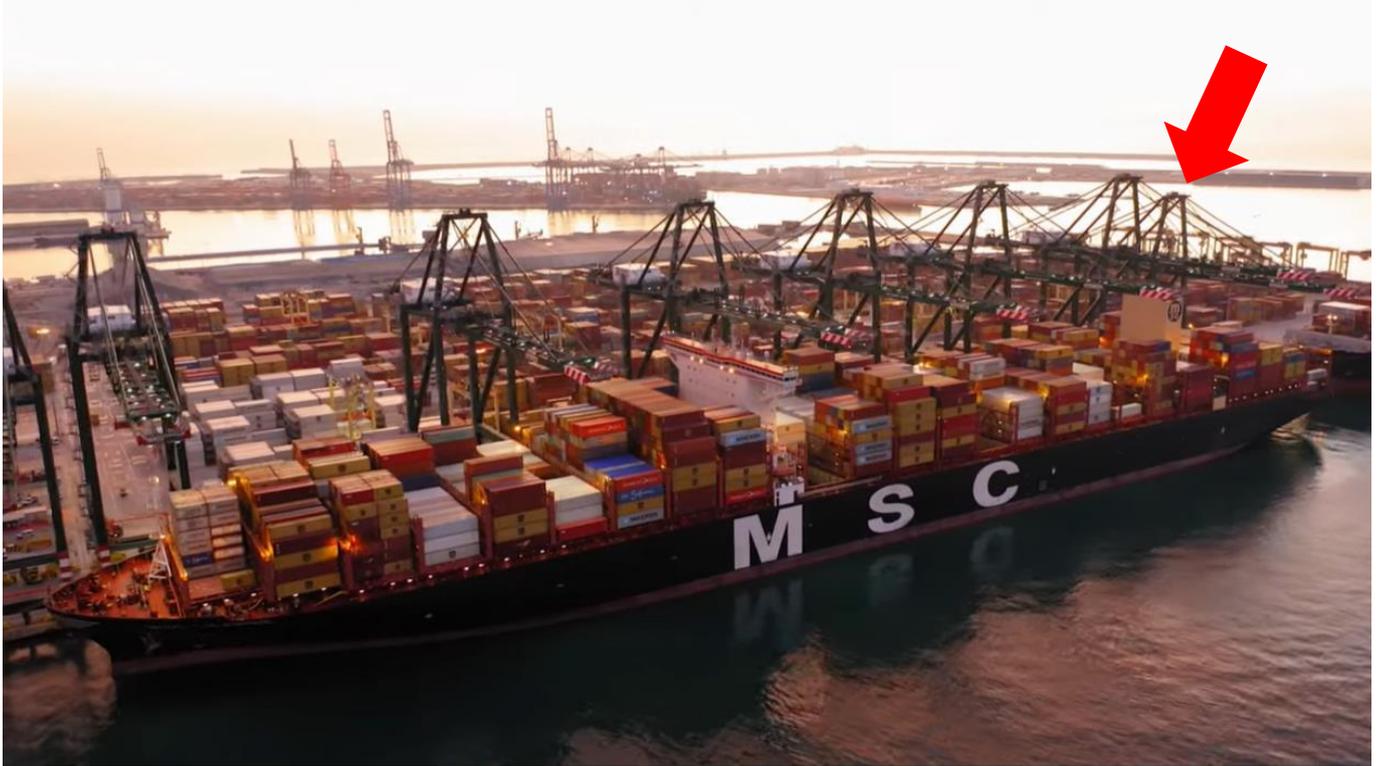
Figura 12. Extracto de video promocional de MSC VALENCIA<sup>20</sup>

Las grúas 1 y 8 no fueron elevadas, pero sí se alargaron sus plumas 6 m. Fue la última de la hilera de grúas, la número 8, la más cercana a la bocana de la dársena, la que fue golpeada.

En la foto promocional que se muestra en la Figura 12 se puede apreciar que su tamaño era inferior a las del resto de grúas de la instalación.
