## ***Comisión de Investigación de Accidentes Ferroviarios***

### **INFORME FINAL DE LA CIAF (IF) 11/2023**

Incendio de material rodante ocurrido el día 30 de enero de 2023 en el cambiador de ancho de Alcolea

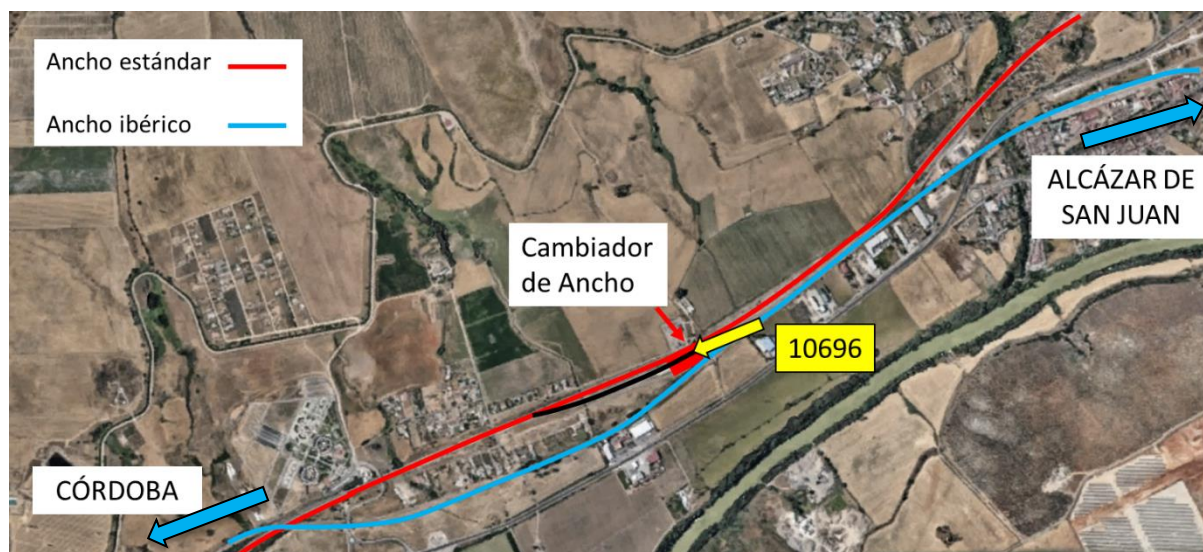
En el momento en el que se produjo el incendio la unidad afectada se encontraba con el coche delantero situado en la zona neutra de las instalaciones del cambiador y con el coche trasero (en el que se produjo el incendio) en la zona de ancho ibérico electrificada a 3 kV.

En cuanto a la infraestructura, se produjeron daños en la catenaria, rompiéndose el hilo de contacto y produciéndose la consecuente descompensación mecánica.
