CIAIAC

Comisión de
Investigación de
Accidentes e
Incidentes de
Aviación
Civil

Informe de Taxonomía Positiva 2015-2016

CIAIAC
INFORME DE
TAXONOMÍA POSITIVA
2015 - 2016

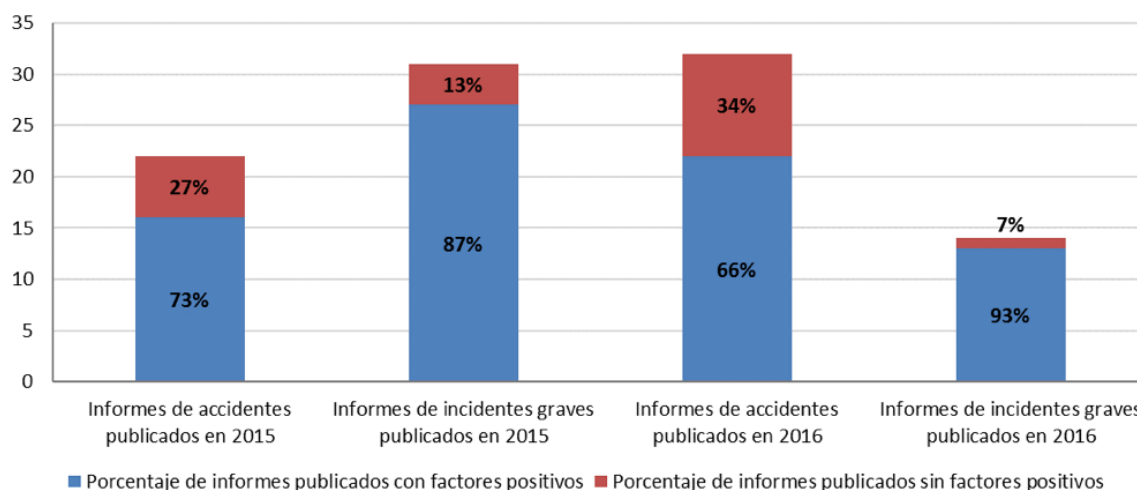
Figura 1. Relación de informes publicados con factores positivos en el periodo 2015-2016

De acuerdo con la Figura 1, se observa que en más de la mitad de informes de accidentes y prácticamente en la totalidad de los informes de incidentes graves estudiados se identifican acciones positivas, siendo ésta la misma tendencia que se observó en los años 2013-2014.

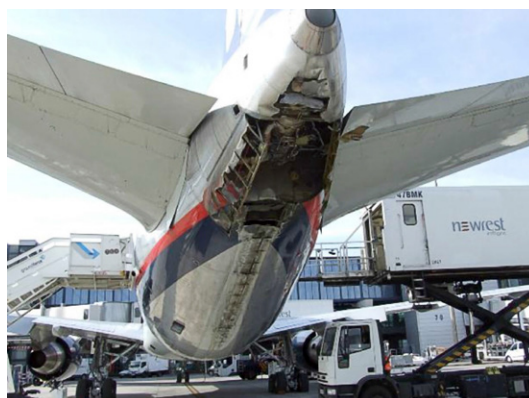
Durante el ascenso se encendió la alerta «Cabin Altitude Warning» y al alcanzar los 14.000 ft de altitud de cabina, se produjo el despliegue de mascarillas de oxígeno del pasaje, por lo que la tripulación técnica de la aeronave comunicó al centro de control que volvían al aeropuerto por problemas de presurización.

La aeronave AEA071, que despegó detrás del AMX002, notificó a la torre tras el despegue que creían que una pieza en la pista izquierda había impactado con la pata de morro de la aeronave y había dañado la rueda, por lo que decidieron regresar. Como consecuencia de esta llamada se activó la alarma local y la torre de control solicitó una inspección de la pista de la pista 18R/36L, en la cual se encontraron restos metálicos. La tripulación de otra aeronave, que había despegado en sexto lugar, también notificó haber visto piezas en la pista.

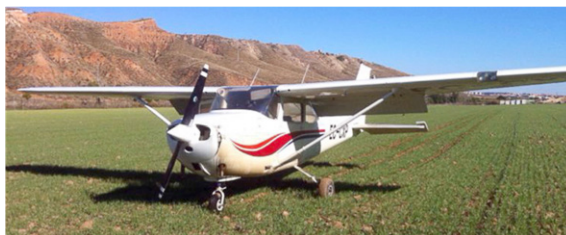
El piloto y dos pasajeros partieron del aeródromo de Madrid Cuatro Vientos (LECU) para realizar un vuelo local. Era el segundo vuelo de la aeronave ese día, pero el primero que hacía el piloto.

Cuando llevaba 50 minutos de vuelo y estaba próximo a la zona de Toledo, notó un ruido diferente en el motor, y comprobó los parámetros del motor estando todos correctos. Después escuchó un fuerte ruido y cayó la potencia, a 2.000 RPM. La velocidad caía al intentar mantener altitud, por lo que decidió aterrizar. Previamente a la toma de emergencia eligió un buen campo llano que estaba arado. Comunicó la emergencia en la frecuencia en 121.50 MHz y seleccionó el código 7700 en el transpondedor.

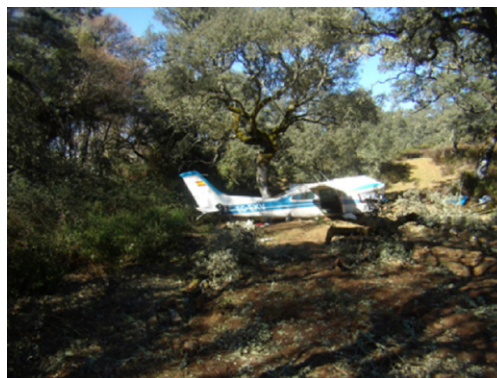
La presencia de estos árboles en la trayectoria final de descenso y recorrido en tierra produjo severos daños en el avión, el habitáculo de los ocupantes no quedó afectado. El aterrizaje de emergencia se efectuó con gran pericia de pilotaje y ello incrementó las posibilidades de supervivencia.

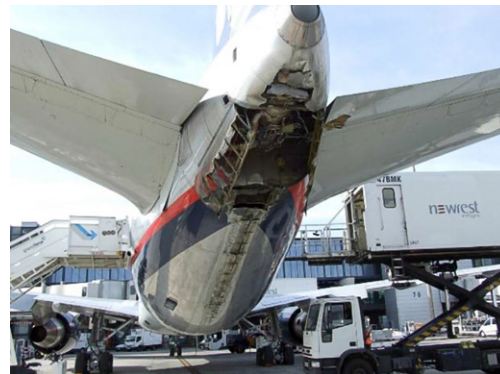
La aeronave, con indicativo de vuelo AMX002, fue autorizada a despegar por la pista 36L del aeropuerto de Adolfo Suárez Madrid-Barajas. Según el testimonio de los tres TCP que iban situados en la parte trasera de la aeronave, se produjo un ruido extraño durante la carrera de despegue. Cuando avisaron a la tripulación técnica, ésta ya había detectado problemas de presurización.

Durante el ascenso se encendió la alerta «Cabin Altitude Warning» y al alcanzar los 14 000 ft de altitud de cabina, se produjo el despliegue de mascarillas de oxígeno del pasaje, por lo que la tripulación técnica de la aeronave comunicó al centro de control que volvían al aeropuerto por problemas de presurización.

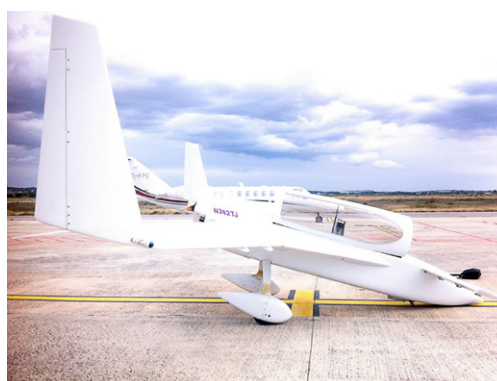
Por interferencia con los test que pretendía realizar saltó el fusible (breaker) del tren de aterrizaje, ya que éste se extendía automáticamente al aproximarse a las condiciones de pérdida. En la aproximación a la pista 20 de Jerez el viento era racheado entre 13 y 26 kt, variando entre aproado a la pista y cruzado hasta 80° por la derecha. El piloto asegura que chequeó varias veces la luz ubicada al lado de la etiqueta de «Gear Down» y la encontró en verde.

El aterrizaje fue suave, el morro se mantuvo alto en la primera parte del recorrido y al disminuir la velocidad bajó repentinamente hasta la superficie de pista. La aeronave solamente sufrió rozaduras superficiales en la parte inferior del morro por contacto con la superficie de pista.

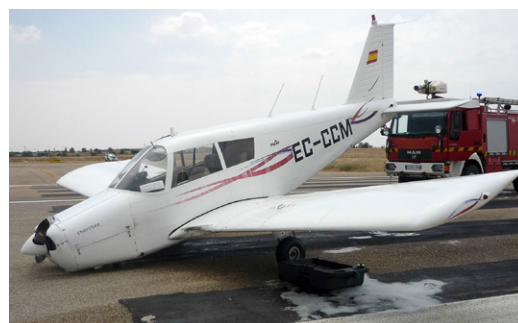
La aeronave contactó con el terreno 70 metros antes del umbral, al entrar en la zona asfaltada del extremo de pista perdió la rueda de morro y golpeó una baliza con el encastre del plano izquierdo. La aeronave se deslizó por la pista apoyada sobre el morro quedando detenida a 210 metros del umbral.

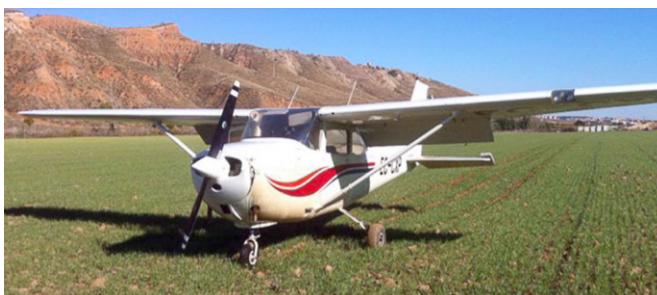
Durante la toma de tierra desplegó completamente los flaps y aseguró la cabina. Tomó a la mínima velocidad posible y realizó un buen aterrizaje paralelo a la dirección de los surcos, que es la manera adecuada de llevarlo a cabo, consiguiendo detener la aeronave en poco espacio. El motor no se llegó a parar. Los ocupantes llevaban puestos los respectivos cinturones de seguridad, los cuales funcionaron bien, resultando los ocupantes ilesos. La aeronave no sufrió daños exceptuando aquellos confinados al motor.

Se ha determinado que la causa de la pérdida de potencia del motor fue la rotura por sobrecarga estática del cilindro n.º 6 debido a una grieta originada por fatiga, que no fue detectada en ninguna de las dos revisiones de mantenimiento que se realizaron previas al suceso. Tras la investigación se emitió una recomendación de seguridad operacional dirigida al fabricante de la aeronave Cessna para que incorpore al manual de mantenimiento del motor el contenido del SB96-12.

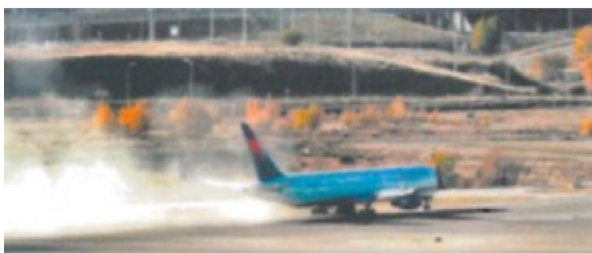
En la carrera de despegue se rompió un neumático del tren principal derecho, y los restos de la cubierta desprendidos golpearon en el intradós, abriendo un agujero y fracturando también elementos importantes del sistema hidráulico, que al desprenderse golpearon a su vez en el extradós y causaron la pérdida uno de los paneles del recubrimiento.

La causa del incidente fue la rotura de uno de los neumáticos del tren principal, que fue ocasionada porque una pieza metálica quedó alojada en su interior durante el proceso de recauchutado.

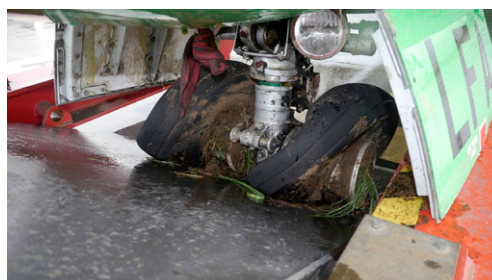
En el momento en que se dispuso a aterrizar, el sistema EGPWS llegó a realizar avisos pertinentes y a la altura de la calle de rodadura E1 la aeronave realizó una toma con excesiva velocidad vertical, dando varios botes sobre la pista, comenzando a desviarse hacia la izquierda a la altura de la calle de rodadura E2 y saliéndose finalmente la rueda de morro a la zona de hierba del lado izquierdo de la pista 12.

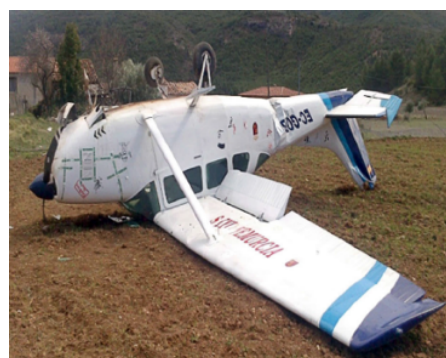
Realizó el circuito y, en el tramo de base, tras ver una línea de media tensión, bajó los flaps para evitar impactar con ella. La toma fue en tres puntos ya que había perdido velocidad para pasar los cables, consiguiendo aterrizar de emergencia de forma satisfactoria en una zona orográficamente complicada. Durante el rodaje el avión capotó. Una vez parados se quitaron el arnés y abandonaron la aeronave por sus propios medios.

Tras la investigación no se emitieron recomendaciones de seguridad y se determinó que el accidente se debió a la falta de lubricación adecuada y efectiva en el conjunto cojinete de pie de biela-muñequilla número 2, posiblemente provocado por una degradación del cojinete de pie de biela.

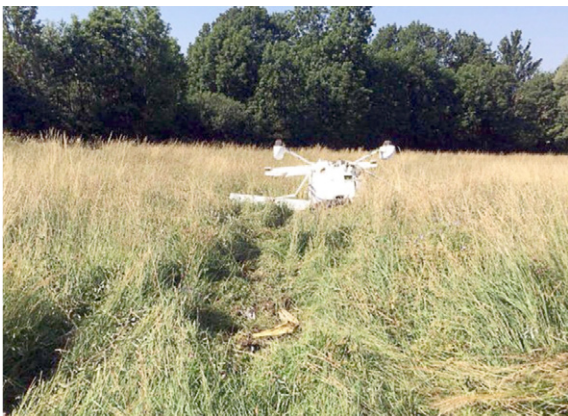
La aeronave hizo un aterrizaje largo, posando las ruedas una vez rebasada la mitad de la pista de 1 150 m de longitud. Al final de la misma la aeronave salió volando por el desnivel que existe en la prolongación de ésta. En un vuelo lento y sin ganar altura la aeronave descendió con alabeo a la izquierda hasta impactar con la parte alta de unos árboles. A unos 15 m más adelante el avión cayó contra el suelo

de hierba. Tras el impacto de la rueda de morro con el suelo, la hélice también impactó contra la hierba y la aeronave capotó. Ésta quedó detenida en posición invertida a 100 m del extremo de la pista 25.

La activación de los airbags en los asientos delanteros de ambos ocupantes, protegió a éstos de los posibles impactos hacia delante y laterales, complementando la sujeción de los cinturones de seguridad, reduciendo los daños físicos o lesiones de los ocupantes.

<p style="text-align: center;">1. REQUERIMIENTOS DE DISEÑO</p> <p>La activación de los airbags protegió a los dos pasajeros de los posibles impactos hacia delante y laterales, complementando la sujeción de los cinturones de seguridad, reduciendo los daños físicos o lesiones de los ocupantes.</p>

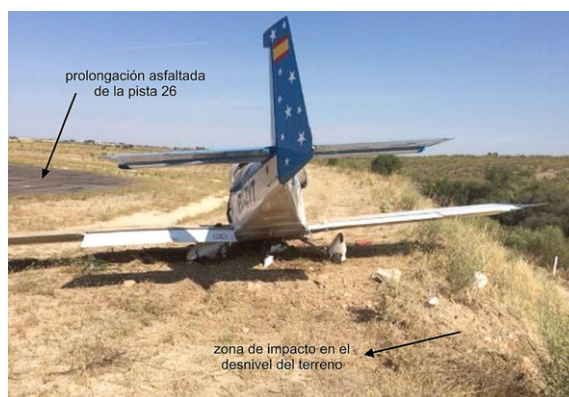
Después de realizar el primer circuito y la primera toma, continuaron con el segundo circuito. En el final de éste, la aeronave impactó con el tren de aterrizaje en un desnivel del terreno que se encuentra en la prolongación de la pista. Tras el impacto, la aeronave quedó detenida, a 65 m la señal de umbral de pista, en la parte nivelada sin producirse apenas desplazamiento ni arrastre por el terreno.

La aeronave quedó apoyada sobre la parte inferior de la hélice, el tren derecho y el fuselaje delantero inferior. La zona más dañada fue la delantera, el lateral izquierdo de la aeronave y fuselaje inferior. Sin embargo, la cabina mantenía su integridad, los asientos no se habían desplazado de su posición y los cinturones de seguridad se mantenían sin roturas.

<p style="text-align: center;">1. REQUERIMIENTOS DE DISEÑO</p> <p>La cabina mantenía su integridad, los asientos no se habían desplazado de su posición y los cinturones de seguridad se mantenían sin roturas.</p>

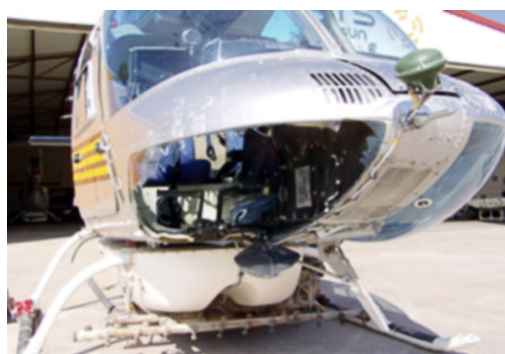
Tras el impacto el piloto evaluó los daños, comprobó los parámetros verificando que todo era correcto. Decidió continuar el vuelo y aterrizar lo antes posible en una zona segura, regresando al punto de toma inicial.

Una vez en tierra, tras una comprobación detallada por parte del mecánico se decidió no poner en marcha de nuevo el helicóptero y trasladarlo al hangar por vía terrestre.

La CIAIAC consideró que la causa del impacto con la línea eléctrica fue el desvío momentáneo de la atención del piloto sobre el vuelo visual con referencias externas para comprobar el equipo GPS con objeto de localizar la parcela que debía ser fumigada.

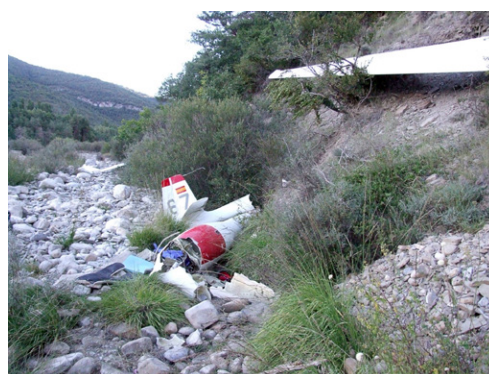
El piloto valoró las opciones y decidió realizar el aterrizaje de emergencia en el cauce de un río al que podía llegar sin apenas virar, pues cuando viraba la aeronave se volvía muy inestable. Descartó saltar de la aeronave y descender en paracaídas porque, además de no haberlo hecho nunca, la altura sobre el terreno no era demasiada y además veía factible realizar una toma de emergencia con éxito. El piloto estableció comunicaciones con el aeródromo de Santa Cilia (LECI) notificando la emergencia y su posición.

El piloto trató de compensar la guiñada inducida a derechas mediante alabeo a izquierdas, consiguiendo que la aeronave fuera capaz de mantener el rumbo, pero con un régimen de descenso muy alto y con poca opción de giro seguro. Antes de llegar al suelo la punta del plano izquierdo golpeó con el tronco de un árbol, se desprendió, y el resto de la aeronave llegó al suelo fuera de control, pocos metros más adelante.

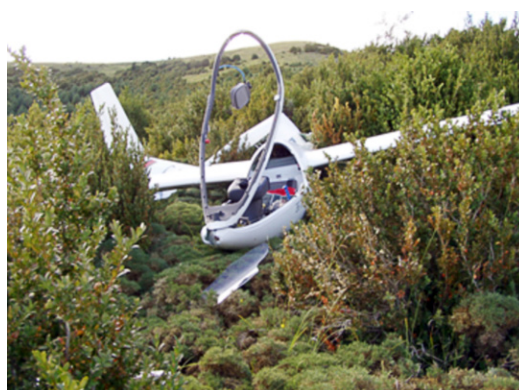
La aeronave, al aproximarse a una ladera a 7,5 km al oeste de la localidad de Torla, se vio sometida a una corriente descendente que la hizo perder altura súbitamente. Ante la imposibilidad de ascender y recuperar altura el piloto decidió llevar a cabo la toma de emergencia en una ladera cubierta por una densa capa de vegetación.

Aunque se produjeron daños muy importantes, presentándose roturas a lo largo del fuselaje y en los planos, la cabina de la aeronave no sufrió deformaciones de consideración y el arnés de seguridad funcionó correctamente cumpliendo con su función de retención.

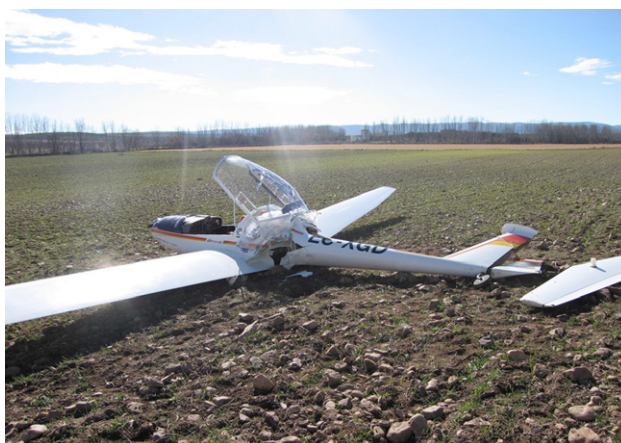
Al final del campo había una línea de neumáticos que delimita éste con el camino de acceso. La aeronave desplazó varios de estos neumáticos y cuando estaba cruzando el camino, levantó las ruedas del suelo, se enganchó con la parte superior de una valla metálica de 40 cm que había al otro extremo del camino y la partió. La aeronave voló a apenas un par de metros sobre el suelo en línea recta.

El piloto, al ver que no iba a librar unos árboles que había más adelante, viró a la izquierda. La punta del plano izquierdo tocó el suelo, girando más la aeronave en sentido contrario a las agujas del reloj, la cual inmediatamente impactó contra el terreno. El fuselaje se fracturó en la parte posterior a la cabina de vuelo.

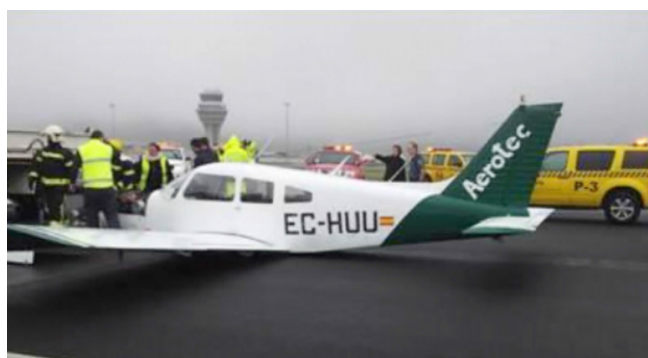
Cuando realizaban el contacto con la pista 30 del aeropuerto, la tripulación notó un leve impacto sobre la pista y que el tren no estaba extendido. La aeronave se deslizó ligeramente hacia la izquierda hasta que quedó detenida en la pista a la altura de la calle de salida E3, en el mismo sentido de aterrizaje.

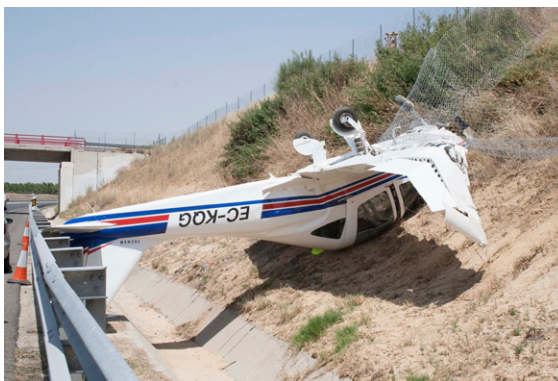
Durante la carrera de aterrizaje la aeronave se salió por el final de la pista, se enganchó en una valla perimetral y capotó, quedando parada sobre un terraplén colindante con la carretera M-407. Tras el accidente el piloto se desabrochó el arnés de seguridad, desconectó los master (interruptores principales de energía), y rompió la zona derecha de techo de metacrilato, saliendo por su propio pie. Sufrió lesiones de carácter leve. La aeronave resultó con daños importantes. El policía local que acudió en primer lugar a socorrer al piloto informó que fueron dos agentes al lugar del accidente.

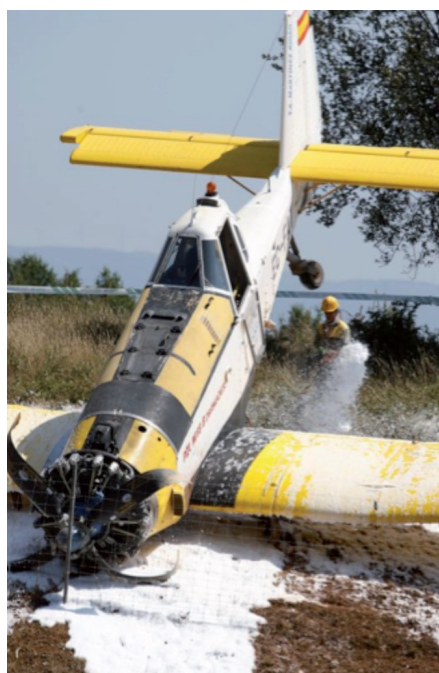
Según la declaración del piloto, durante la carrera de despegue, observó que se encontraba desplazado a la izquierda del eje de la pista. Procedió a corregir el desvío; pero debido a la fuerza de inercia el avión continuó desplazándose hacia la izquierda. Ante la imposibilidad de corregir dicho desvío, aplicó el freno derecho y redujo la potencia para abortar la maniobra de despegue. No fue posible frenar el avión dentro de la pista y se produjo una salida lateral de pista. Se produjo una colisión con la valla de protección de la pista y posteriormente se estrelló contra el terreno colindante.

Tras el accidente, un camión motobomba aplicó espuma para evitar un posible incendio. El piloto resultó ileso. La aeronave resultó con daños en el tren de aterrizaje, los planos y la hélice.

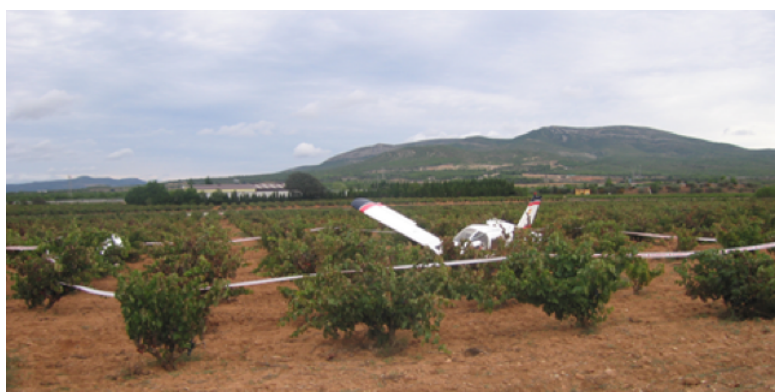
Durante la aproximación final y muy cerca del contacto con la superficie de pista se descontroló el vuelo de la aeronave, cayó sobre la pista y rebotó. El piloto al mando metió motor con intención de irse al aire, pero la aeronave se salió a la izquierda de la pista. La aeronave recorrió 110 metros por un viñado desde el borde de pista, perpendicularmente a ésta, y quedó detenida a 500 metros de la cabecera.

El habitáculo del avión no se vio afectado en los impactos contra el suelo y las aceleraciones producidas como consecuencia de éstos llegaron amortiguadas a la cabina porque se produjeron en zonas alejadas como la punta del plano izquierdo y la parte delantera del morro del avión. Ambos ocupantes abandonaron la aeronave por su propio pie.

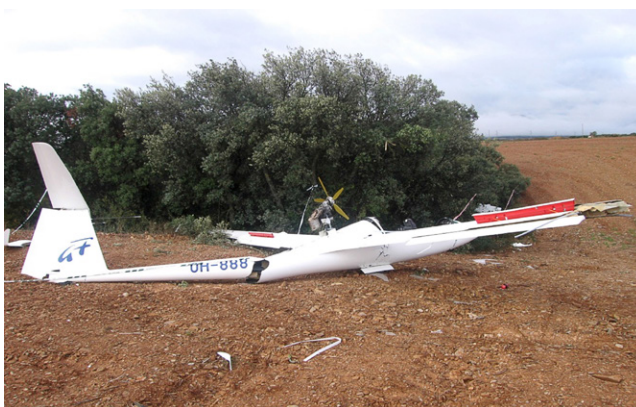
Durante el aterrizaje el plano derecho golpeó contra un árbol, perdiéndose el control de la aeronave e impactando con el terreno.

La aeronave resultó con daños importantes, pero la cabina no sufrió deformaciones que pusieran en peligro la vida de los ocupantes, que únicamente sufrieron heridas leves. Los cinturones de seguridad se encontraban en perfecto estado por lo que cumplieron con su función de retención.

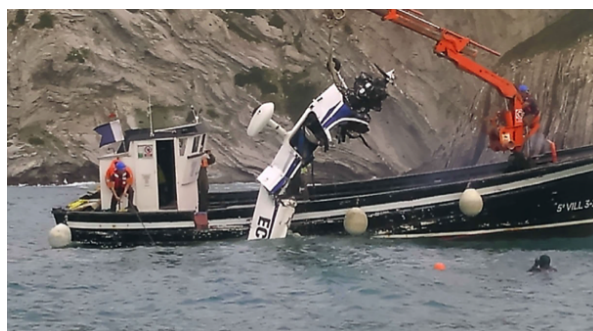
El piloto intentó sin éxito solucionar la pérdida de potencia siguiendo el procedimiento establecido. Instruyó a los acompañantes y dispuso la aeronave para un aterrizaje de emergencia. Al no poder aterrizar en la playa ocupada por personas, decidió amerizar en la punta de Astondo. Cuando el amerizaje era inminente, el piloto instruyó a los ocupantes y desbloqueó las puertas de la aeronave, lo que facilitó su apertura en la evacuación.

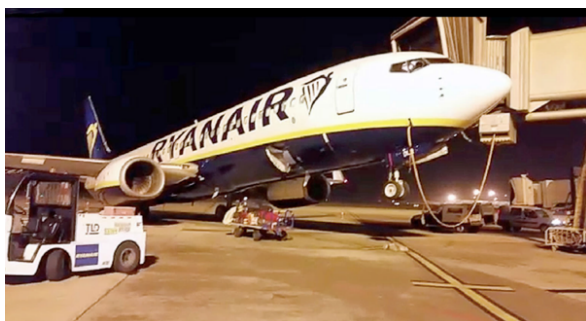
Durante este desembarco un auxiliar de cabina de pasajeros se dio cuenta de la actitud inusual de morro arriba del avión y avisó a la tripulación de vuelo que completaba las listas de chequeo. La tripulación confirmó que la aeronave estaba siendo izada por la pasarela y dio instrucciones al pasaje que aún permanecía a bordo para que se sentase y abrochase sus cinturones.

Pocos segundos más tarde la puerta L1 cedió y el morro del avión cayó al suelo desde una altura de 2 m aproximadamente hasta apoyar en su pata de morro. El resto del pasaje, que permanecía en el avión, fue desembarcado por la puerta trasera. Un pasajero refirió sentir su rodilla lesionada y otro mostró ansiedad.

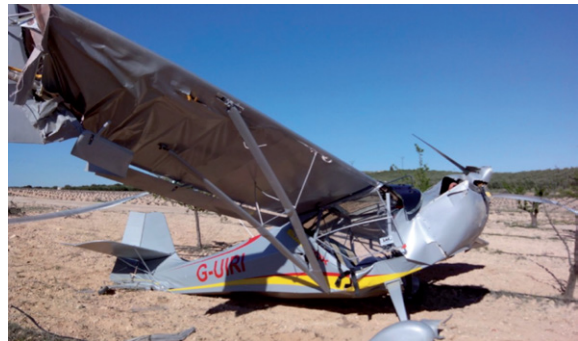
Durante el ascenso inicial, la aeronave no alcanzaba la altura suficiente como para garantizar unas condiciones de seguridad óptimas para el despegue, por lo que el piloto decidió abortar el despegue y realizar una toma de emergencia. En el último momento, viendo que no iba a superar el talud de la carretera, se desvió ligeramente hacia un campo de olivos situado al final de la pista, entre ésta y el talud de la carretera, para evitar el impacto frontal contra dicho talud.

La investigación ha determinado que el accidente tuvo lugar como consecuencia de la falta de control en vuelo al no poder la aeronave ganar la altura suficiente para realizar un despegue en condiciones seguras. A ello contribuyeron las condiciones de viento en cola y la presencia de rotor asociado, motivados por una inadecuada selección de la pista por parte del piloto, como consecuencia de una inexistente consideración previa de las condiciones meteorológicas en el momento del despegue.

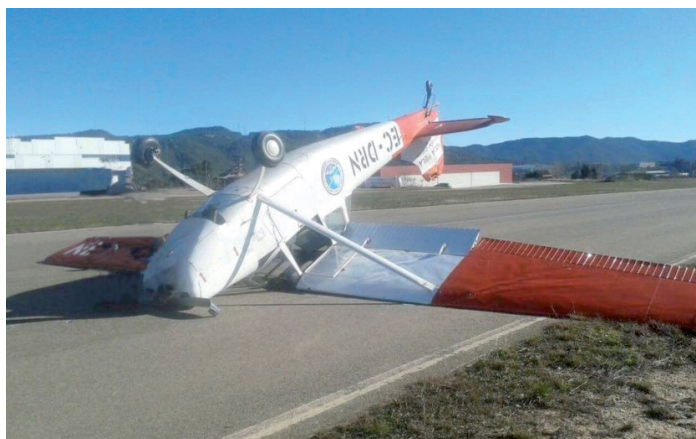
Durante la rodadura posterior en tierra, realizó un giro anti horario de 180° para volver a la cabecera de la pista 35 de asfalto y, de acuerdo con la información facilitada por el piloto, sufrió un golpe de viento que levantó la cola del avión haciendo que golpeará con la parte delantera contra la pista. Tras el accidente, el piloto cortó el suministro eléctrico y abandonó la aeronave por sí mismo sin sufrir daños.

La investigación concluyó que la causa del accidente fue la confluencia de las fuerzas ocasionadas durante el giro a alta velocidad del avión con la incidencia de alguna ráfaga de viento por detrás.

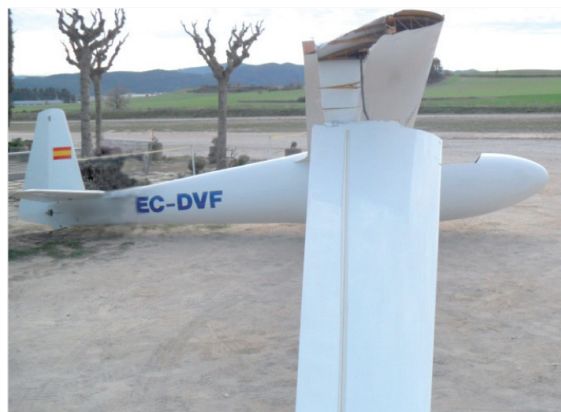
Al inicio de la carrera la aeronave se empezó a desviar hacia la derecha de la trayectoria que estaba siguiendo el avión remolcador, debido a la incidencia de una ráfaga de viento, haciendo que el piloto frustrara el despegue antes de elevarse.

El piloto soltó el cable de remolque al notar que perdía el control de la aeronave y ésta impactó con la punta del plano contra la rueda izquierda del tren principal de un avión modelo Cessna 172 que estaba estacionada en el lateral derecho de la pista 17. No obstante, reaccionó bien soltando el cable de remolque.

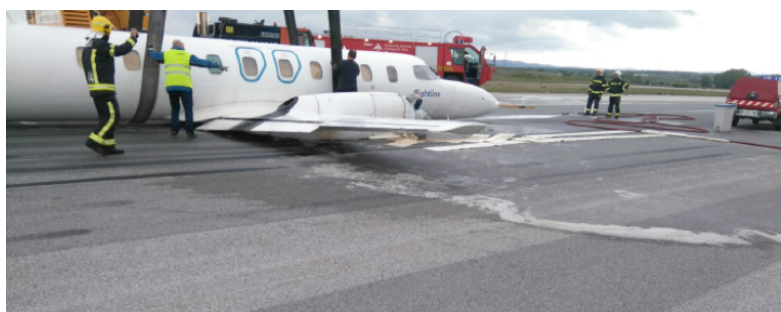
La aeronave se deslizó por la pista apoyada sobre la parte inferior del fuselaje hasta que se detuvo. En ese mismo instante la torre del aeropuerto activó la alarma local. El SSEI llegó hasta la aeronave, apagaron el pequeño incendio que se había iniciado en el motor izquierdo y cubrieron de espuma la zona para evitar que hubiera algún otro conato de fuego.

La investigación ha concluido con que la causa del accidente fue que no se llegó a actuar por parte de la tripulación sobre la palanca que sirve para desplegar el tren de aterrizaje.
